**INFORME
INVESTIGACIÓN ESPECIAL**

**Servicio de Vivienda y Urbanización,
Región del Maule**

**Número de Informe: 1.033/2016
20 de diciembre de 2016**

**INFORME FINAL DE INVESTIGACIÓN
ESPECIAL N° 1033, DE 2016, SOBRE
PRESUNTAS IRREGULARIDADES EN LA
EJECUCIÓN DEL PROYECTO DE
ESPACIO PÚBLICO DENOMINADO
"HABILITACIÓN PARQUE ESTERO
PIDUCO", DE TALCA.**

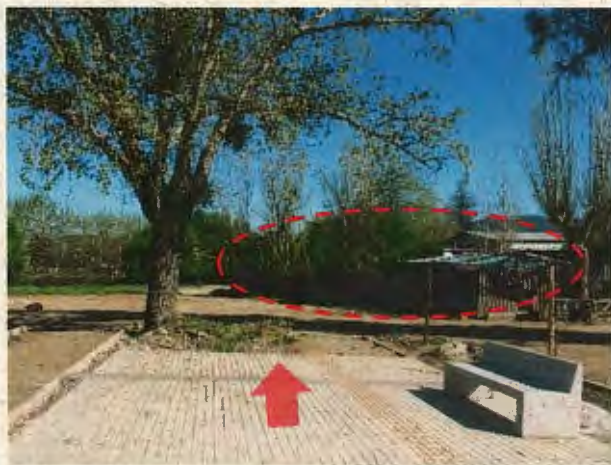
Fotografía N° 5 - 22/09/16: Vista de paseo peatonal en ejecución discontinua en calle 7 Sur, entre 1 y 2 Oriente, en dirección Oriente-Poniente, producto de la falta de entrega de terreno de la propiedad que se encuentra demarcada.

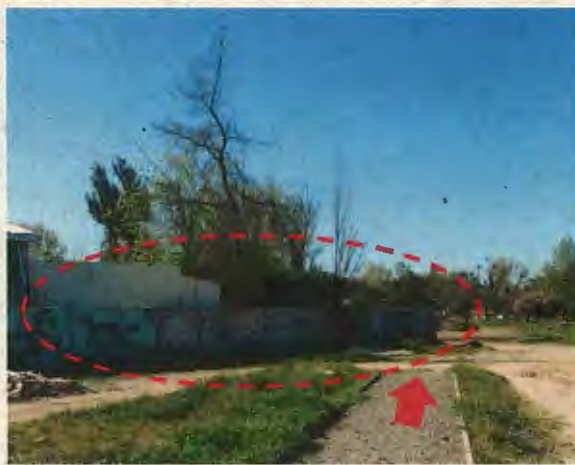
Fotografía N° 6 - 22/09/16: Vista de paseo peatonal en ejecución discontinua en calle 7 Sur, entre 1 y 2 Oriente, en dirección Poniente-Oriente, se muestra la misma propiedad que no ha sido expropiada.

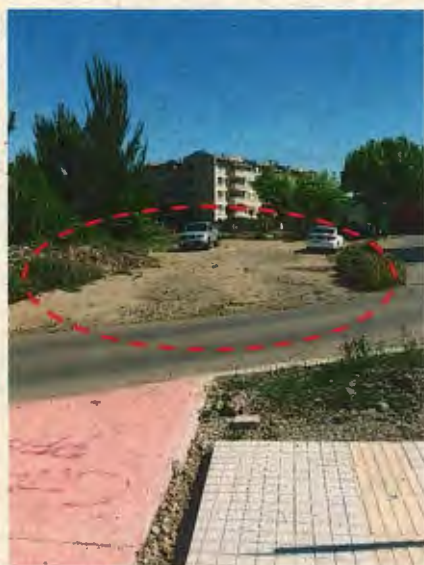
Fotografía N° 7 – 22/09/16: Vista de terreno que no ha sido entregado por parte del servicio en calle 7 Sur, entre 1 Poniente y 1 Oriente, destinado a la ejecución de una plaza.

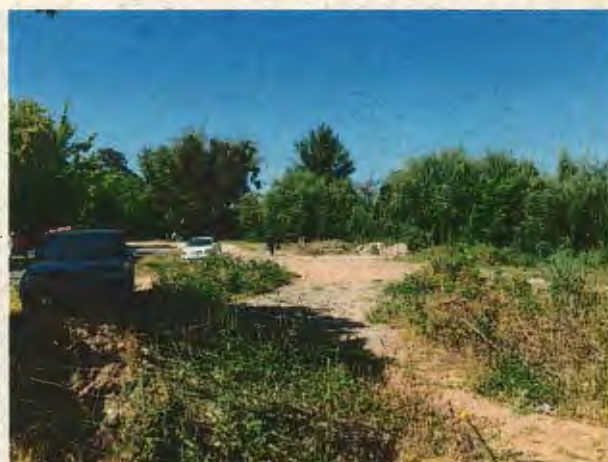
Fotografía N° 8 – 22/09/16: Vista de terreno que no ha sido entregado por parte del servicio en calle 7 Sur, entre 1 Poniente y 1 Oriente, destinado a la ejecución de una plaza.

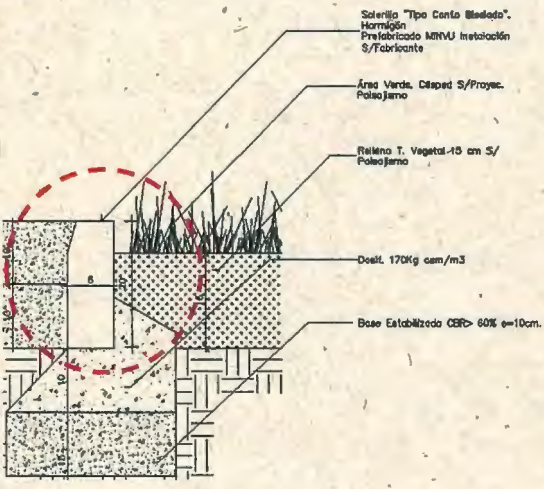
<p>Fotografía N° 9 - 20/09/16: Vista de separación de solerilla de senda peatonal existente, en el tramo comprendido entre las calles 4 y 5 Oriente, frente a sede social.</p>	<p>Fotografía N° 10 - 20/09/16: Detalle Constructivo DV6 "Encuentro Hormigón Pigmentado/ Césped", graficado en lámina 1 DET-PAV "Proyecto Arquitectura Detalles Pavimentos".</p>

En cuanto a lo representado, el SERVIU indica que la falencia constructiva fue advertida también por la ITO, indicando que se procedió a levantar íntegramente este tramo de ciclovía, subsanando la situación, lo que corrobora en fotografía adjunta a su respuesta.

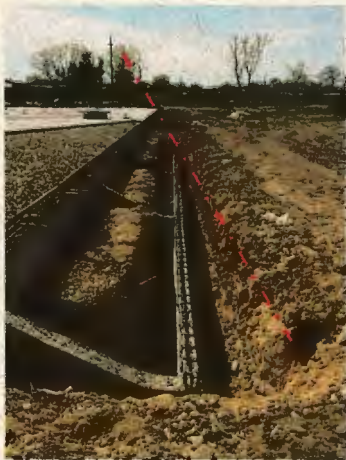
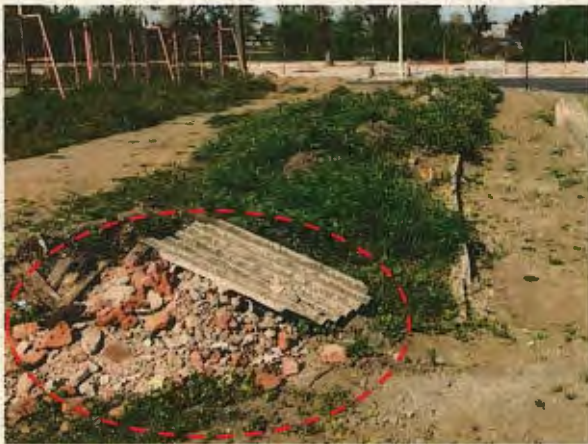
<p>Fotografía N° 11 - 20/09/16: Vista de excavación sin la protección de seguridad requerida en sector de "Plaza Eventos Multiuso", Avenida costanera/ 6 Oriente.</p>	<p>Fotografía N° 12 - 20/09/16: Vista de existencia de escombros cercano a esquina de calle 5 Oriente y avenida Costanera.</p>

3. Respecto de las situaciones descritas en los numerales 2 y 3, del acápite III, del presente informe final, acerca de las deficiencias de seguridad en las excavaciones (MC), y el retiro de escombros de la faena (MC), corresponde que la autoridad, arbitre las acciones pertinentes y fortalezca sus procedimientos de control e inspección para que, en lo sucesivo, no vuelvan a ocurrir situaciones como las expuestas que afectan las condiciones de seguridad básicas en los lugares de trabajo, lo que se comprobará en un próximo proceso de fiscalización.

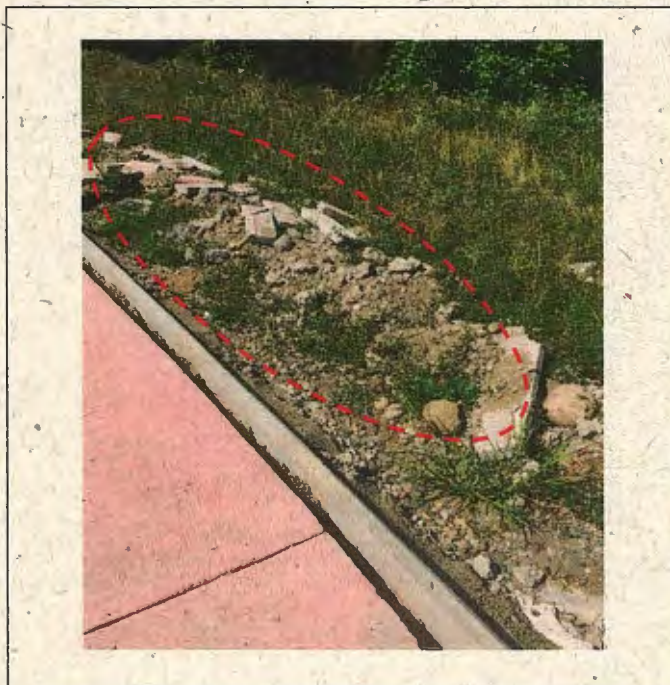
Fotografía N° 13 - 02/09/16: Vista de acumulación de escombros a lo largo de senda peatonal en la calle 7 Sur, en el tramo comprendido entre las vías 1 Oriente y 1 Poniente.
