INFORME INVESTIGACIÓN ESPECIAL

Servicio de Vivienda y Urbanización, Región del Maule

**Número de Informe: 134/2016
19 de mayo del 2016**

INFORME FINAL DE INVESTIGACIÓN ESPECIAL N° 134, DE 2016, SOBRE CIERRE DEL AÑO CONTABLE 2015, PARA LAS INICIATIVAS DE INVERSIÓN QUE INDICA, EJECUTADAS POR EL SERVICIO DE VIVIENDA Y URBANIZACIÓN, REGIÓN DEL MAULE.

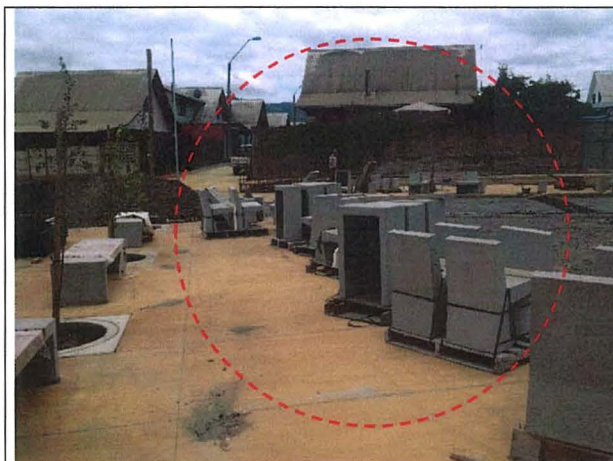
Luego, en lo tocante, el servicio aduce que los escaños en cuestión fueron extraídos debido a la observación realizada por la comisión en el libro de obras N° 1, folio N° 15, el 31 de diciembre de 2015, esto es, la demolición del tramo de pavimento defectuoso, en sector de sede social y que dicha nota está considerada en el acta de recepción con reserva practicada.

Fotografía N° 1 - 14/01/16: Vista de "Esaños 230x57x45" sin instalar de acuerdo a la solución graficada en la lámina ARQ-02, del Proyecto de Arquitectura.

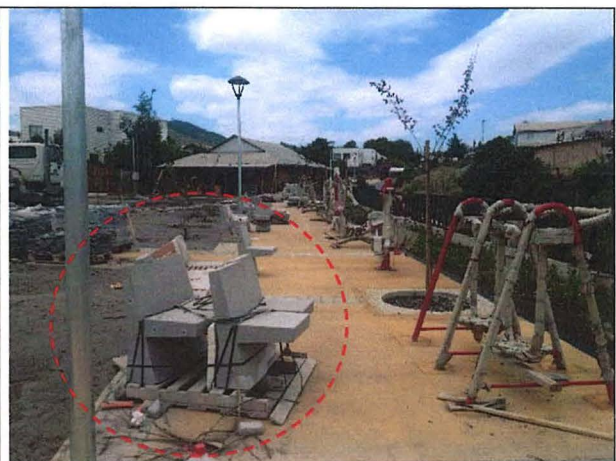
Fotografía N° 2 - 14/01/16: Vista de "Esaños 230x57x45" sin instalar de acuerdo a la solución graficada en la lámina ARQ-02, del Proyecto de Arquitectura.

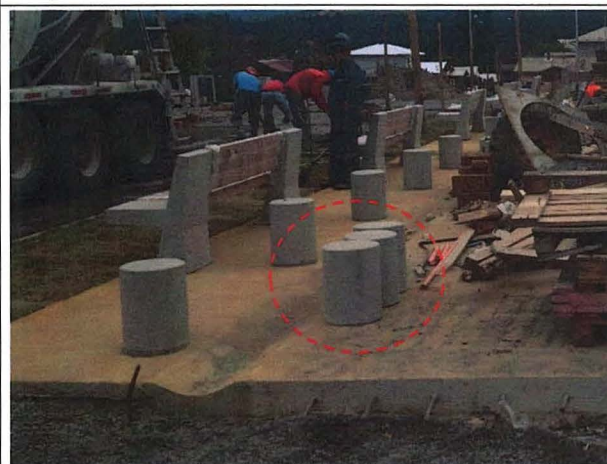
Fotografía N° 3 - 14/01/16: Vista de "Segregador Vehicular Hormigón d=30cm h=40cm" sin instalar de acuerdo a la solución graficada en la lámina ARQ-02, del Proyecto de Arquitectura y Proyecto de Pavimentación.

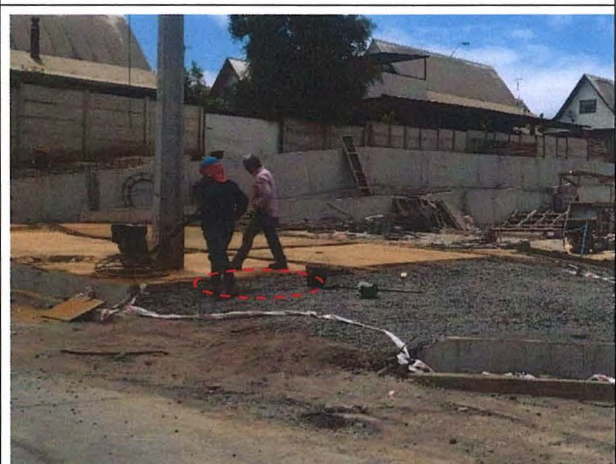
c) La partida 2.5.2, "Alcorques Toledo 120x120cm" fue pagada en un 100%, lo que equivale a la suma total de \$949.560 y la instalación de 12 unidades, no obstante, en terreno, se constató la ausencia de éstos elementos en la vereda limite poniente del proyecto colindante con la calle Alcalde Alamiro Díaz, de acuerdo a lo graficado en la lámina AR-10 Planta de Mobiliario Tramo 1, tal como se corrobora en las fotografías N°s 4 y 5, del anexo N° 1.

En su respuesta el SERVIU arguye sucintamente que debido a la reposición de veredas defectuosas se tuvieron que extraer los alcorques para ejecutar esa partida y posteriormente su reparación.

Fotografía N° 4 - 14/01/16: Vista de vereda límite poniente del proyecto sin la instalación de "Alcorque Toledo 120x120cm" en área destacada según lámina AR-10, Planta de Mobiliario Tramo 1.

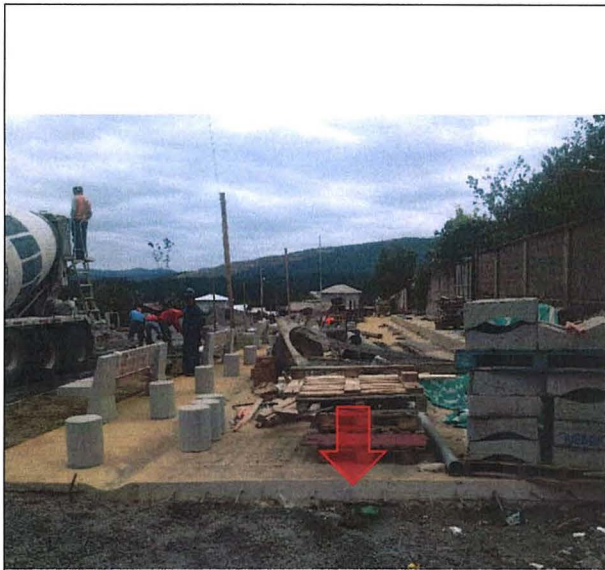
Fotografía N° 9 - 14/01/16: Detalle de ejecución de "Carpeta HCV e=0,15 m (Color Ocre)" de acuerdo a lámina 3 de 9, del Proyecto de Pavimentación.

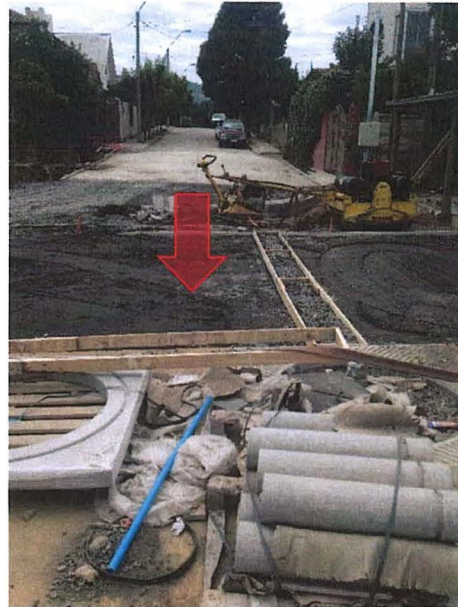
Fotografía N° 10 - 14/01/16: Detalle de ejecución de "Carpeta HCV e=0,15 m (Color Ocre)" de acuerdo a lámina 3 de 9, del Proyecto de Pavimentación.

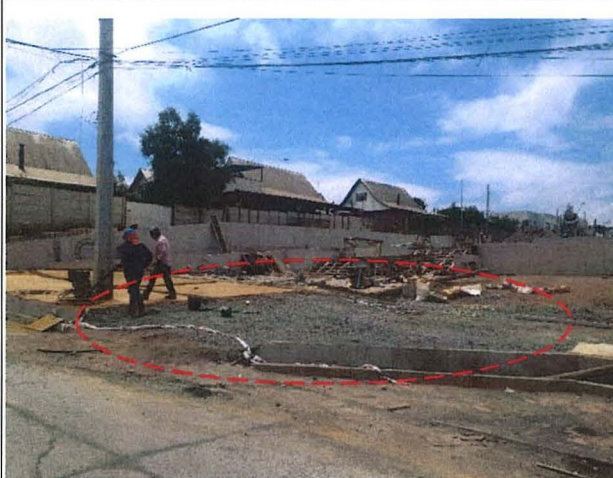
Fotografía N° 11 - 14/01/16: Vista de "Vereda HCV e=0,07 m (Color Ocre)" vereda norte de la calle Alcalde Alamiro Díaz de acuerdo a lámina 3 de 9, del Proyecto de Pavimentación.

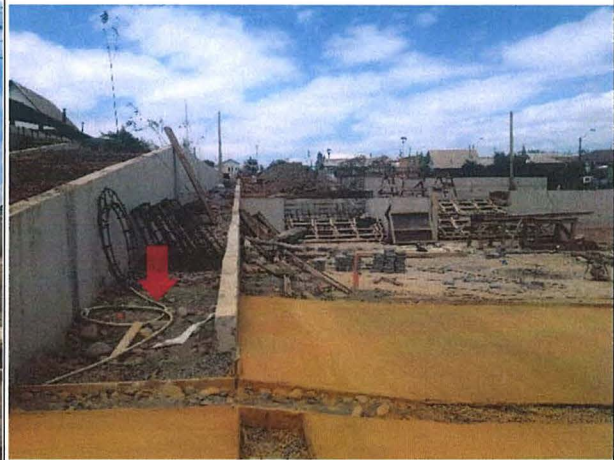
Fotografía N° 12 - 14/01/16: Vista de "Vereda HCV e=0,07 m (Color Ocre)" rampa explanada de acceso de acuerdo a lámina 3 de 9, del Proyecto de Pavimentación.

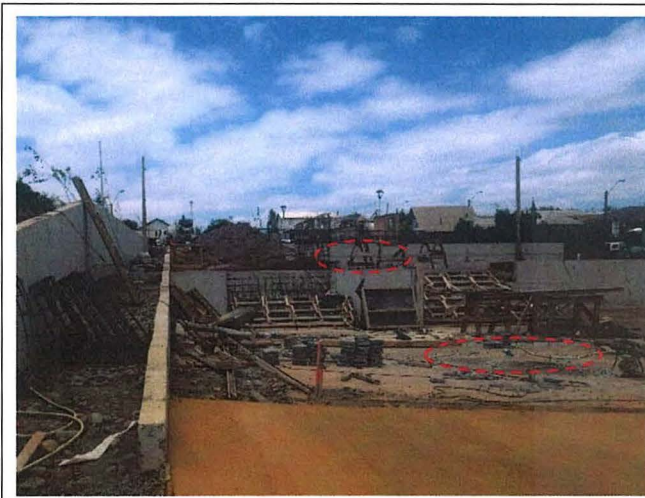
Fotografía N° 17 - 14/01/16: Vista de Explanada de Acceso que considera la plantación de especies de Tulipero y Ciruelo de Flor, las cuales no se encuentran plantadas, conforme a lámina PJ-02, Planta de Paisajismo, Tramo 1.

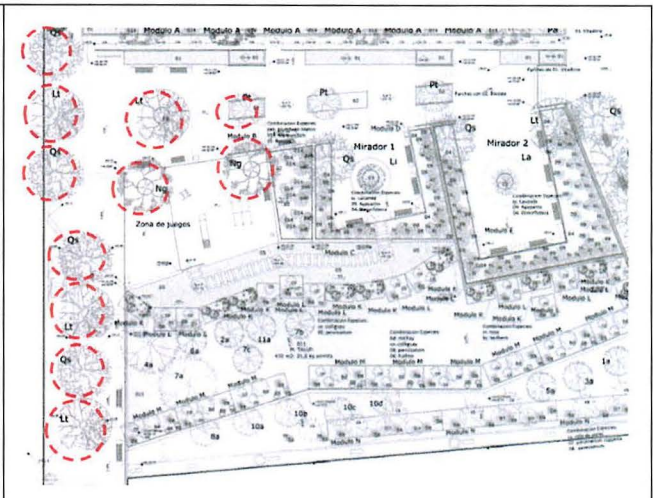
Fotografía N° 18 - 14/01/16: Detalle de lámina PJ-02, Planta de Paisajismo, Tramo 1, en la cual, se destacan las especies que no se encuentran plantadas a la data de la fiscalización, según se visualiza en las fotografías expuestas anteriormente.

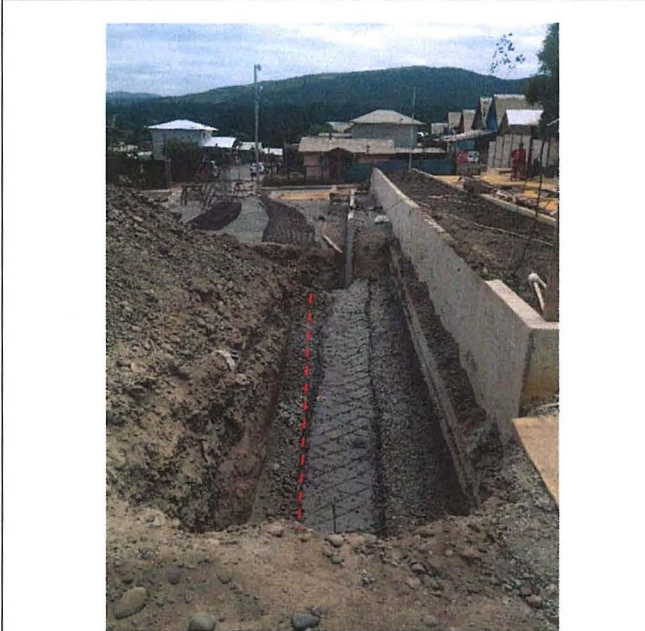
En su respuesta el SERVIU insiste en la existencia de deficiencias constructivas importantes en el hormigón, específicamente retracción superficial, sufrida en los muros de eje C. A su vez, respecto de las escaleras ubicadas en la explanada de acceso, aduce que éstas se demolieron debido a que el color del hormigón instalado no correspondía al indicado, según el plano de arquitectura, es decir, trabajos defectuosos que debieron ser reconstruidos.

Fotografía N° 19 - 14/01/16: Vista de muro de contención del eje "C", entre los tramos "3" y "4" en ejecución según lámina 3 de 5, del Proyecto de Estructuras.

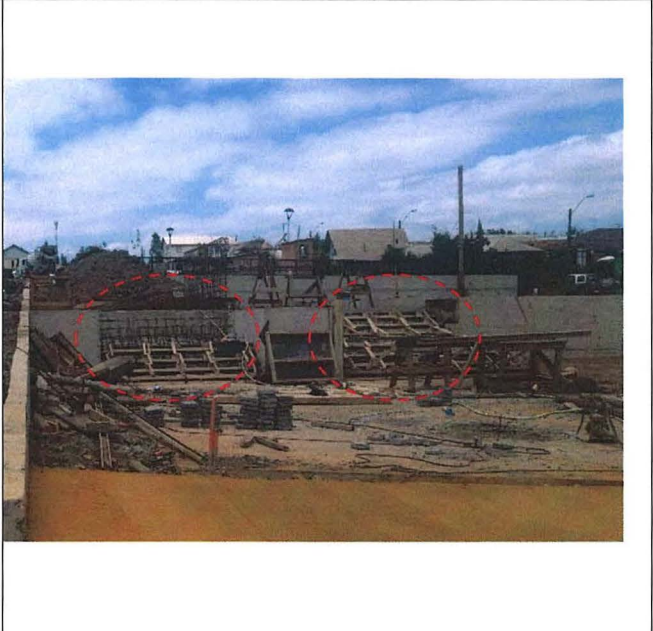
Fotografía N° 20 - 14/01/16: Vista de escalera en ejecución en sector de explanada de acceso de acuerdo a lámina 3 de 5, del Proyecto de Estructuras.

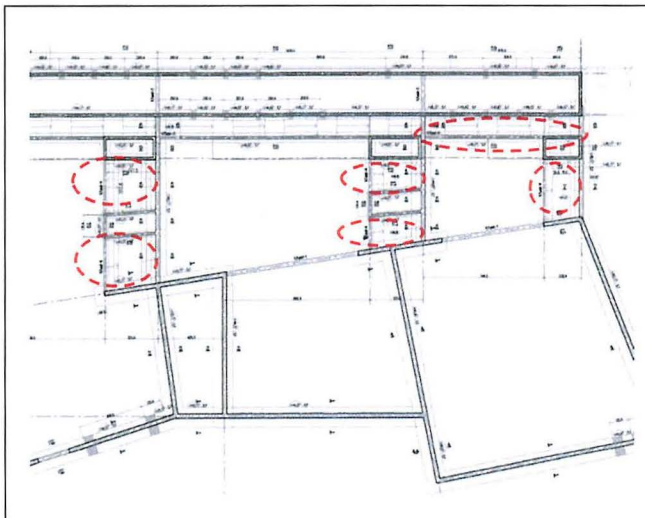
Fotografía N° 21 - 14/01/16: Detalle de lámina 1 de 5, Proyecto de Estructuras, donde se destacan de muro de contención y escaleras de Explanada de Acceso en ejecución.

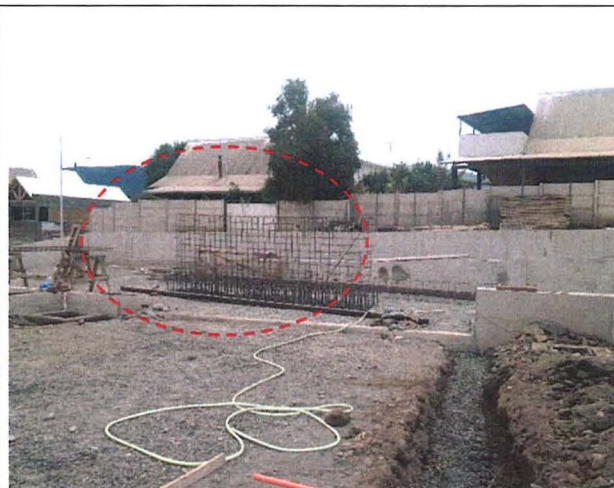
El servicio se limita a señalar que con motivo de la demolición indicada precedentemente, sobre el producto defectuoso, se debió reemplazar también dicha armadura.

Fotografía N° 22 - 14/01/16: Vista de ejecución de enfierradura de muro de contención eje "C" entre los tramos "3" y "4" en ejecución de acuerdo a lámina 3 de 5, Proyecto de Estructuras.

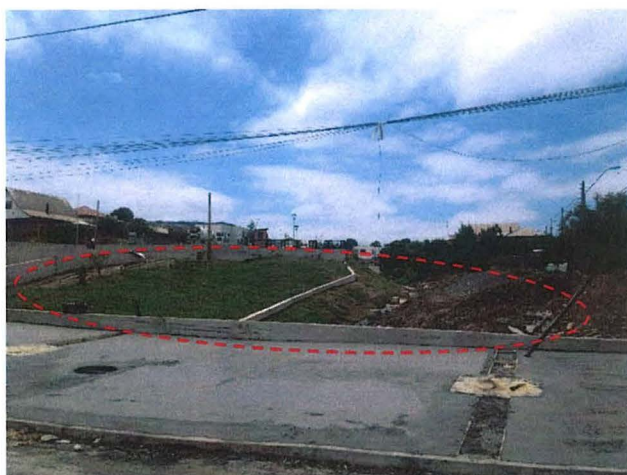
Fotografía N° 23 - 14/01/16: Vista de vereda poniente del proyecto sin la instalación de barandas tipo "A" y "C" de acuerdo a lo graficado en lámina AR-09- Plano Ubicación de Barandas y Detalles-.

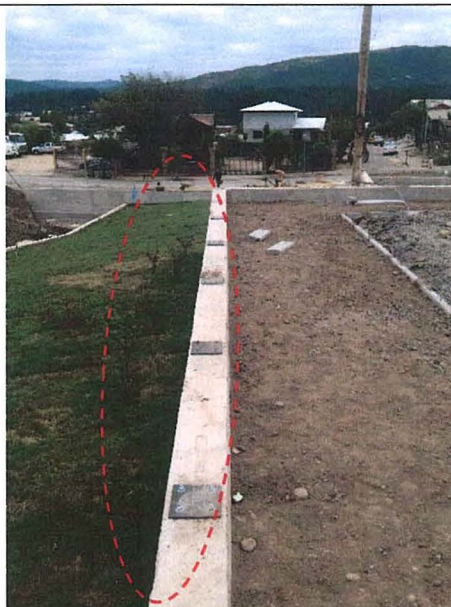
ñ) A su vez, en relación al 5.3.1.3 “Baranda Tipo C”, se observó el pago del 100% por un monto de \$4.795.581, sin embargo, se verificó en terreno que las obras no están desarrolladas en su totalidad advirtiéndose obras pendientes en el sector del Mirador 2, de acuerdo a lo precisado en lámina AR-09 Plano de Ubicación de Barandas y Detalles, lo que se corrobora en la fotografía N° 24, del anexo N° 1.

Sobre las barandas tipo C, el SERVIU arguye -al igual que lo indicado en la letra n)-, que autorizó extraer estos elementos para reemplazar el césped en mal estado, es decir, debido a la corrección de partidas defectuosas.

Fotografía N° 24 - 14/01/16: Vista sector Mirador 2 sin la instalación de barandas tipo "A" y "C" de acuerdo a lo graficado en lámina AR-09- Plano Ubicación de Barandas y Detalles-.
