INFORME FINAL

**Servicio de Vivienda y
Urbanización de las regiones de
Valparaíso, del Libertador Bernardo
O'Higgins, del Maule, del Biobío, de la
Araucanía y Metropolitana**

Número de Informe: 62/2011
11 de junio de 2013

REMITE INFORME FINAL CONSOLIDADO
N°62, DE 2011, SOBRE AUDITORÍA AL
PROGRAMA CHILE UNIDO
RECONSTRUYE MEJOR, EN EL
SERVICIO DE VIVIENDA Y
URBANIZACIÓN.

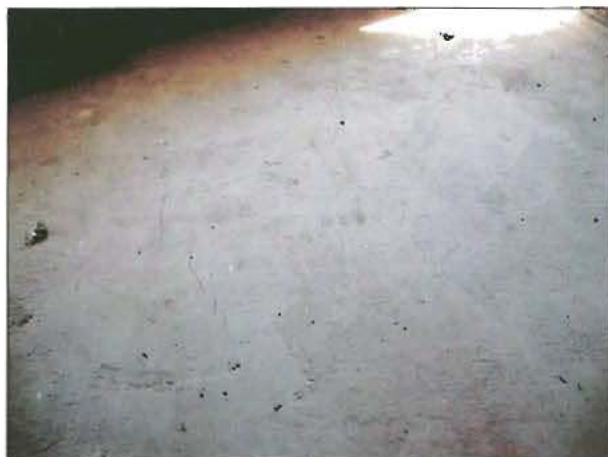
- 5 -

Fotografía N° 5: Vista de la superficie fisurada de uno de los dormitorios de una vivienda, desprovista de juntas de retracción. The image shows a wide view of a concrete floor in a bedroom, characterized by numerous small, dark spots and a network of fine cracks across its surface.

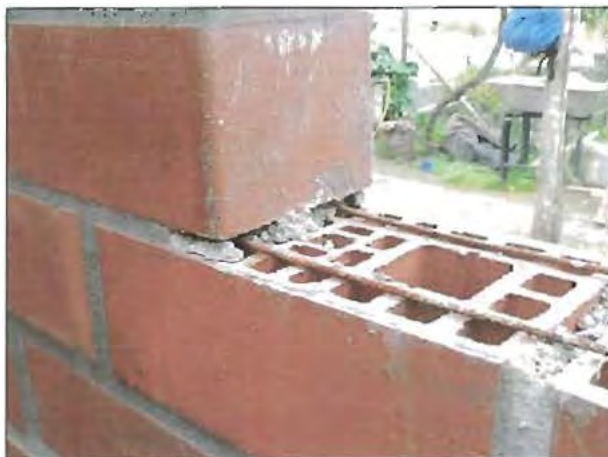
- 17 -

b. Se evidenció que las escalerillas de acero utilizadas como refuerzo en antepechos de albañilería presentaban corrosión en sus elementos, según se visualiza en la fotografía N° 17.

Fotografía N° 17: Detalle de una escalerilla de antepecho corroída.

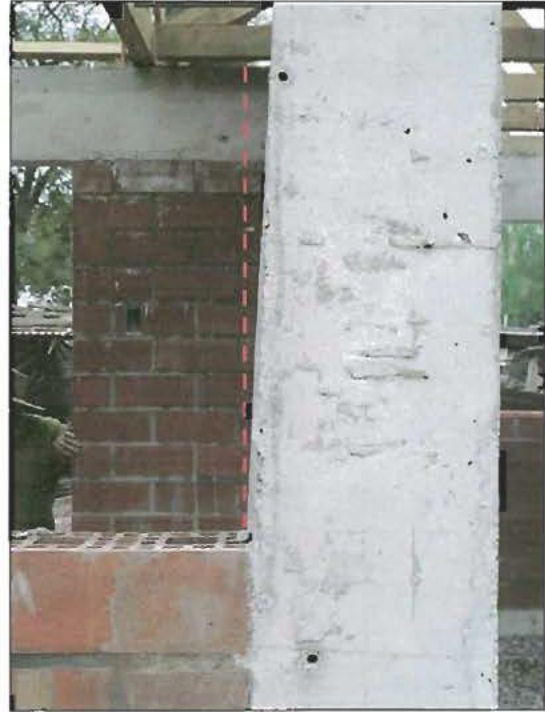
- 21 -

Fotografía N° 21: Vista del pilar desplomado de la beneficiaria Sra. [REDACTED]. Se gráfico una línea vertical para usar de referencia.

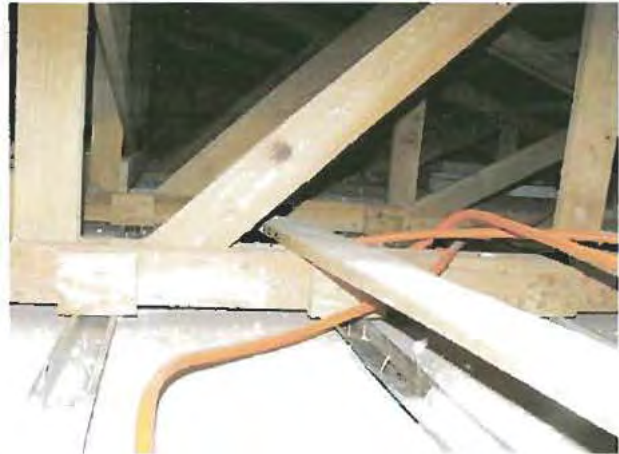
- 47 -

Fotografía N° 47: Vista del estado de la deficiente instalación de las planchas de poliestireno expandido para la aislación térmica en las viviendas

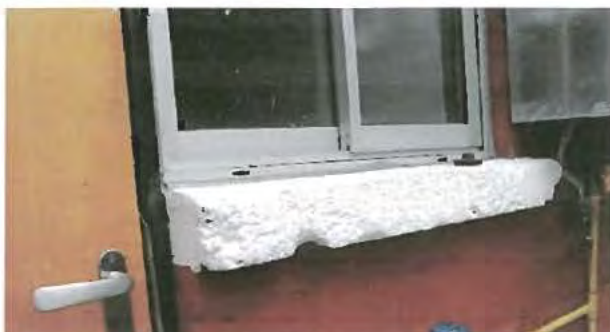
- 50 -

Fotografía N° 50: Vista de los elementos de alfeizar defectuosos instalados en las viviendas.

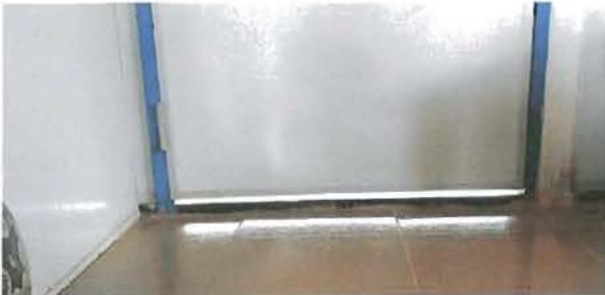
Fotografía N° 64: Detalle de las superficies de los paneles instalados.

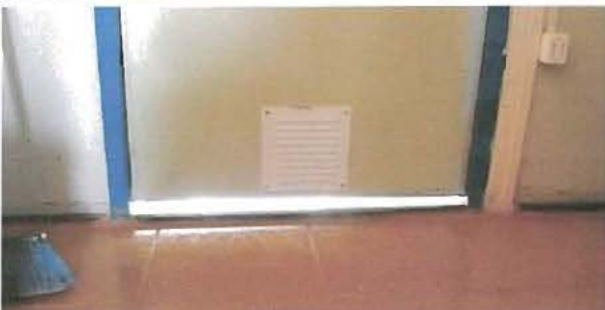
- 65 -

Fotografía N° 65: Vista de los defectos recurrentes de aberturas y separación existentes en las puertas de las viviendas.

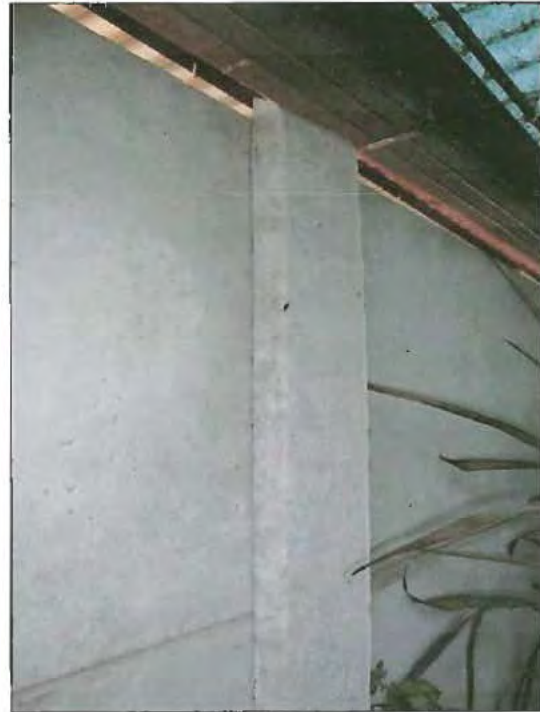
- 76 -

Fotografía N° 76: Detalle del encuentro del pilar con la placa pandereta desprovista del remate con mortero que asegura la inmovilidad de dichos elementos.

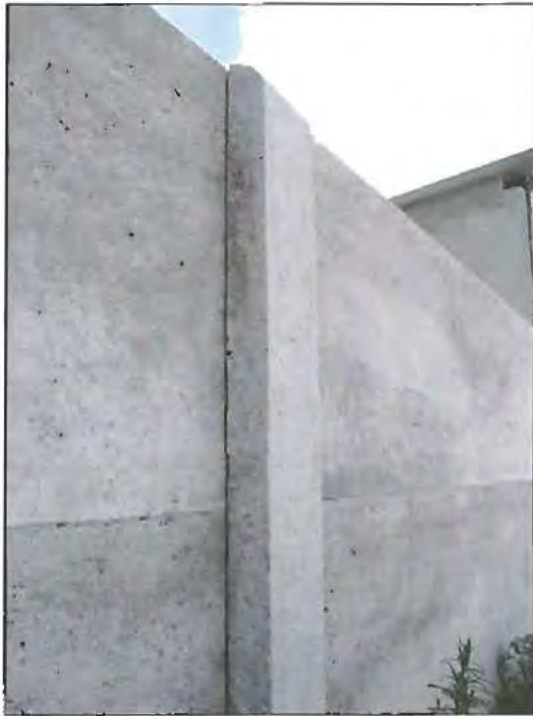
- 77 -

Fotografía N° 77: Detalle del encuentro del pilar con la placa del muro, desprovisto del mortero y la barda superior.

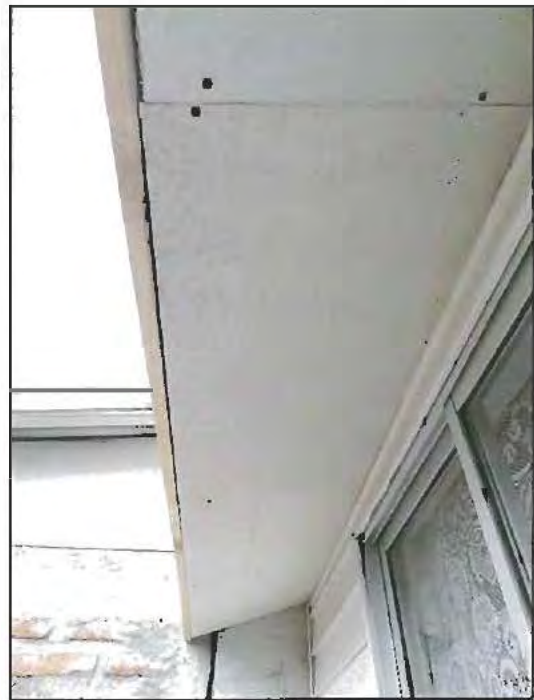
- 101 -

Fotografía N° 101: Detalle del alero lateral sin contar con la aplicación de la pintura látex instruida en las especificaciones técnicas del proyecto.

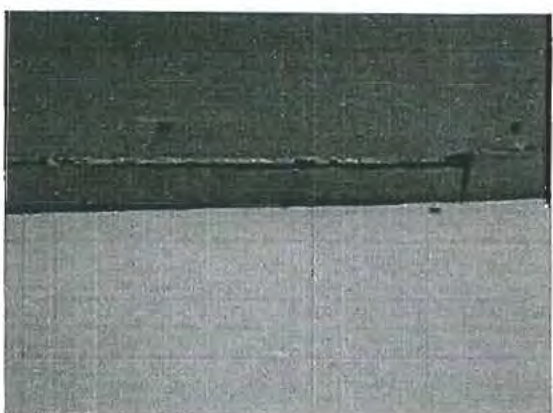
Foto 3

Terminación deficiente en revestimiento de cielos y tabiques

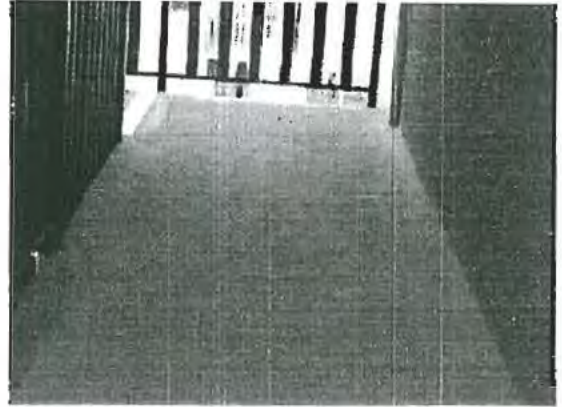
Foto 2

Terminación de losa deficiente

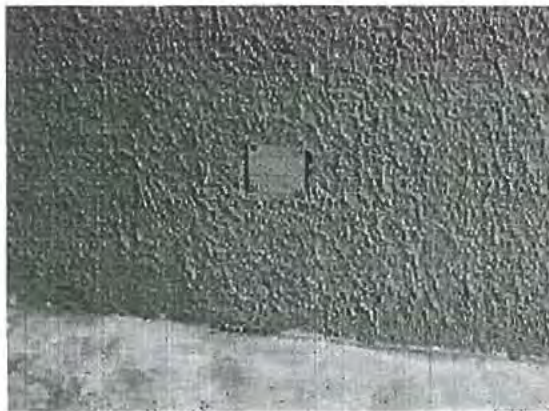
Foto 3

Terminación deficiente en revestimiento de muro

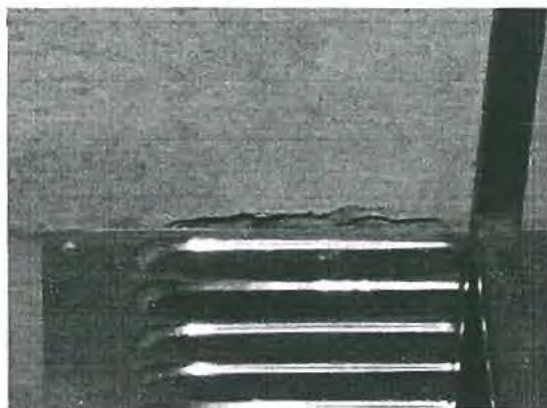
Foto 14

Terminación deficiente en el muro del sector de celosía

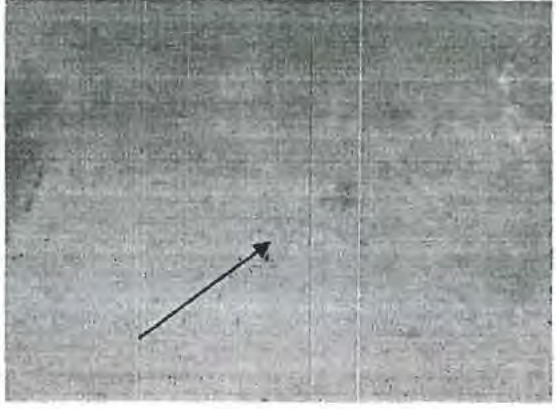
N°	Beneficiario	Dirección	Estado de la Obra
22	[REDACTED]	[REDACTED]	Fisura en radier, pasillo. en sector

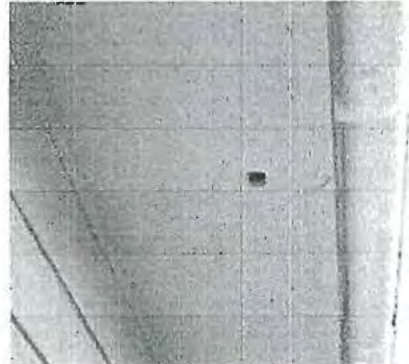
Orificio en forro de alero

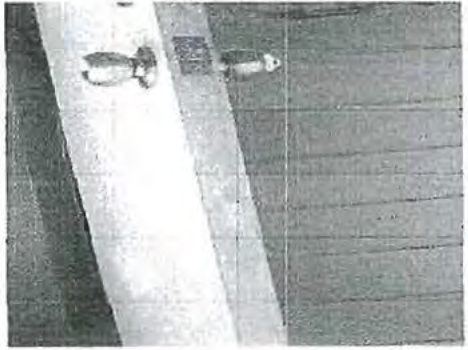
Se observa la falta pintura en puertas de cocina en todas sus caras.

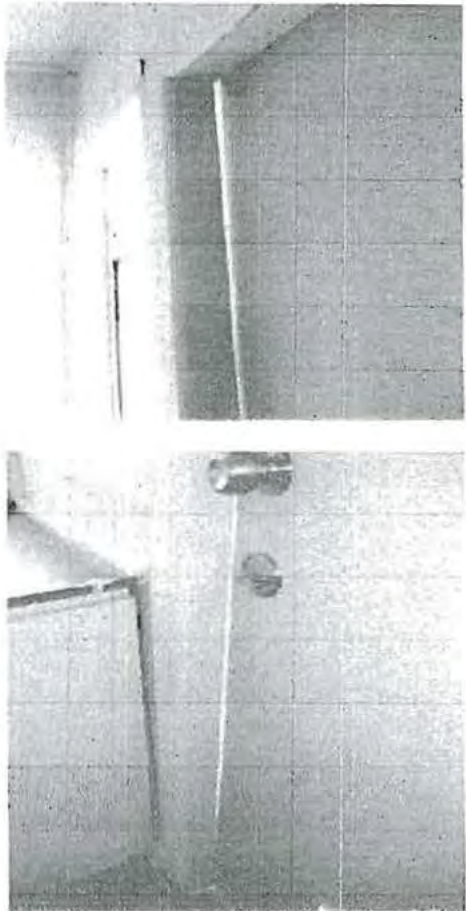
Puerta de cocina descuadrada.

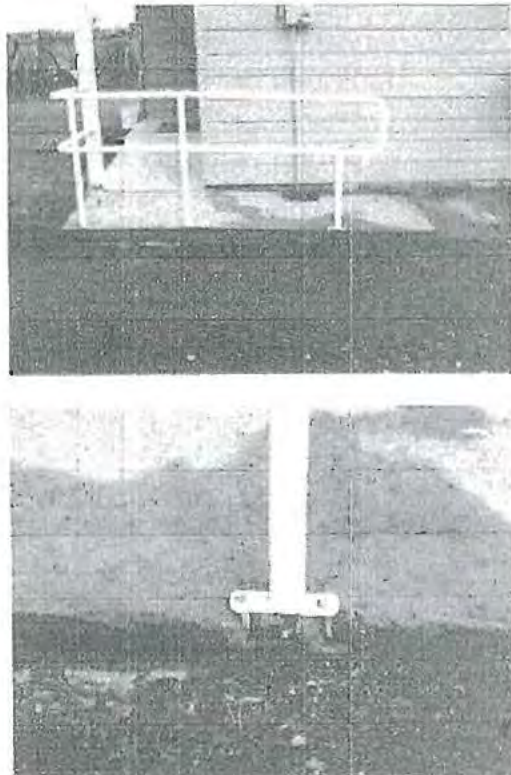
Reforzar o reinstalar afianzamiento de pilar de baranda de minusválidos a rampa..

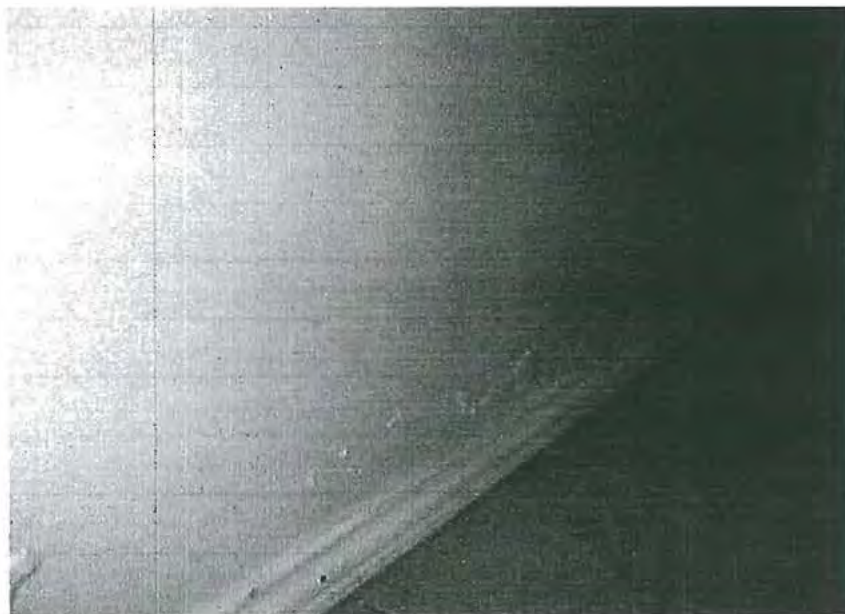
Foto 1

Evidencia de humedad en muro ubicado en pasillo de escala

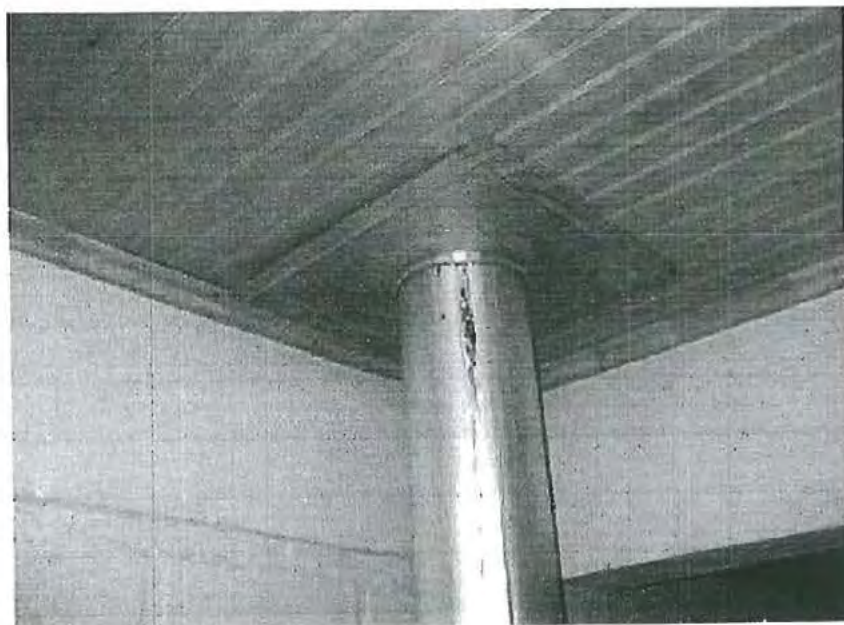
Foto 2

Gotera por tubo de estufa

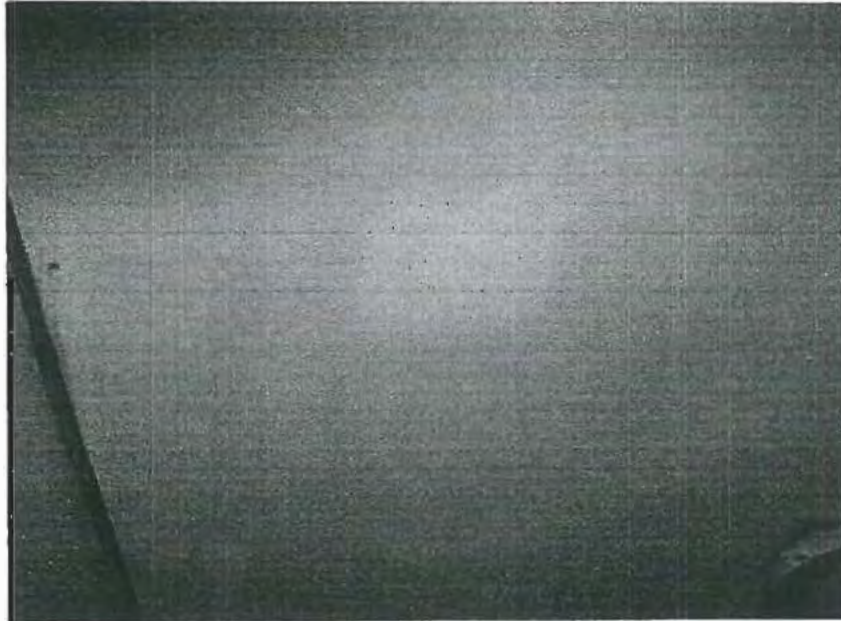
Foto 3

Terminación deficiente en revestimiento de cielo

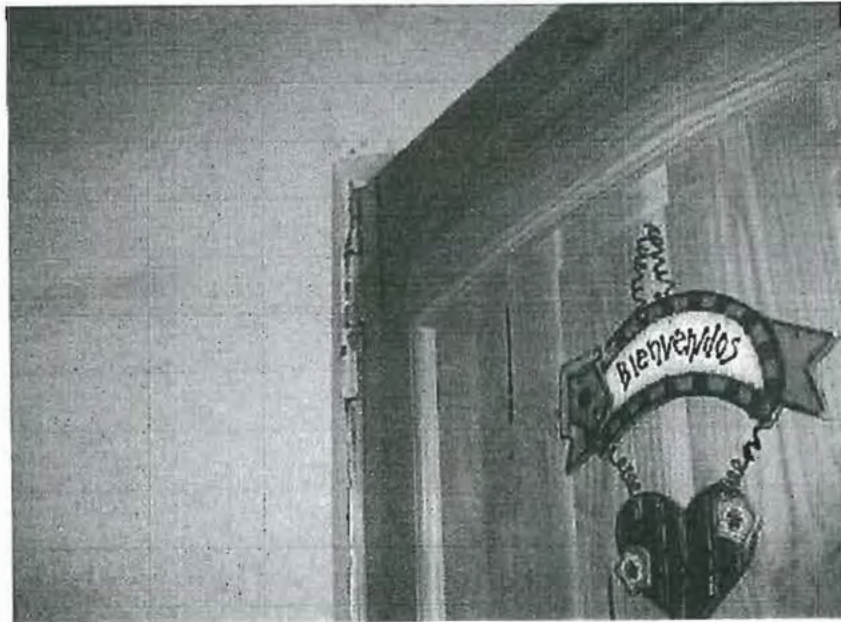
Foto 4

Terminación deficiente en mortero de pega a la vista

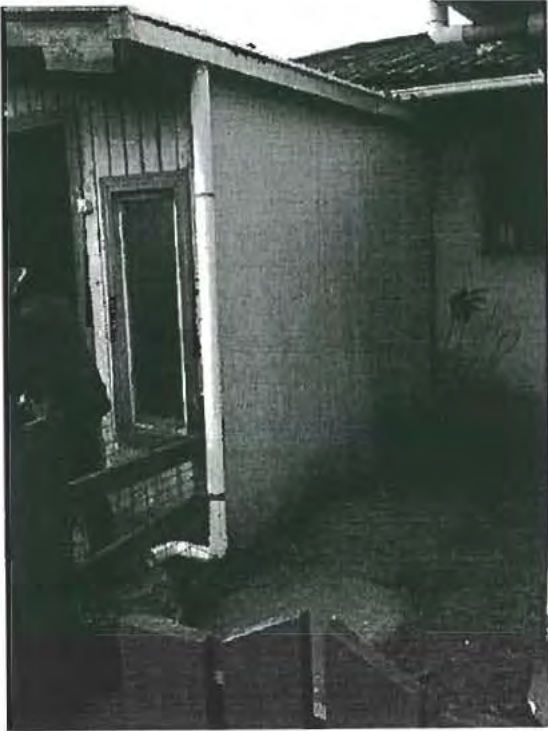
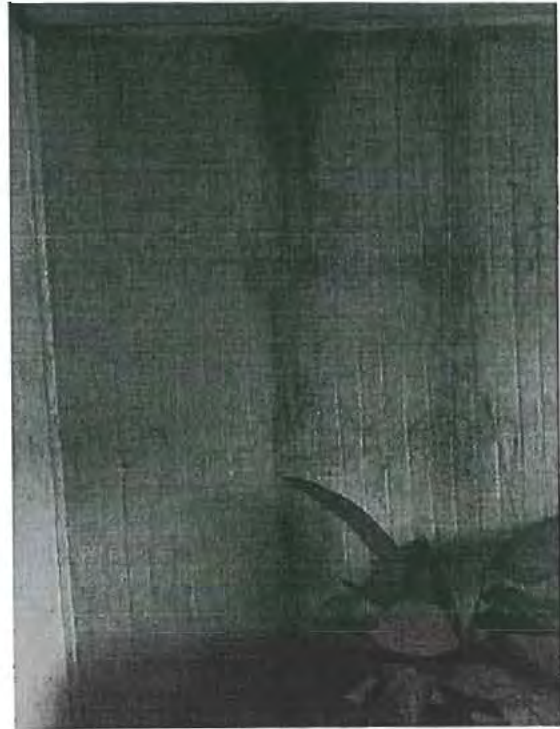
Filtraciones de humedad hacia el interior de la vivienda

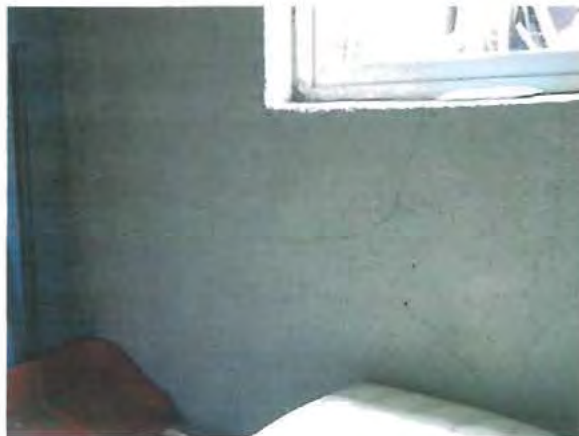
g) Se constató que la vivienda de doña [REDACTED] presentaba fisuras en los estucos, además que en algunos sectores estaban soplados.

El Servicio manifestó que a la fecha de su respuesta no se han subsanado los defectos, sin embargo, expresó que existe un compromiso por parte de la empresa de reparar a la brevedad las obras.

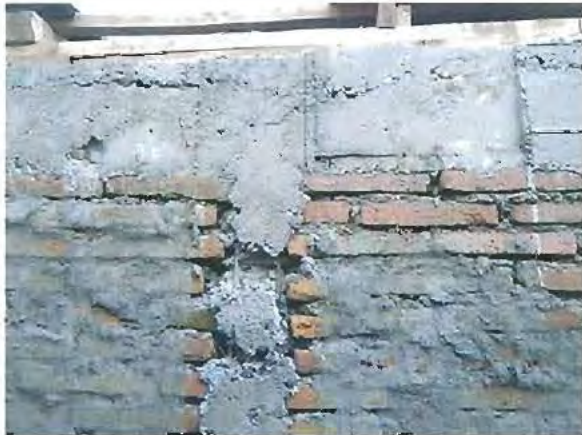
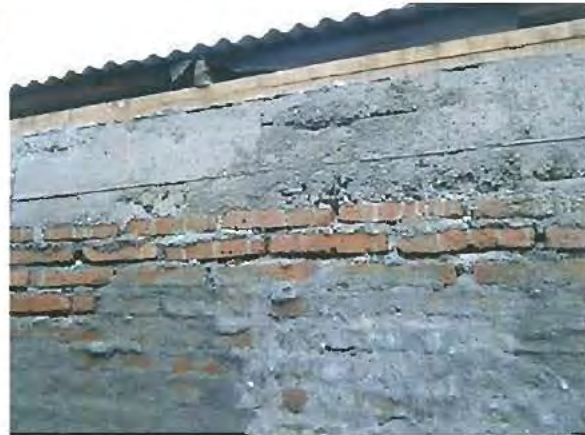
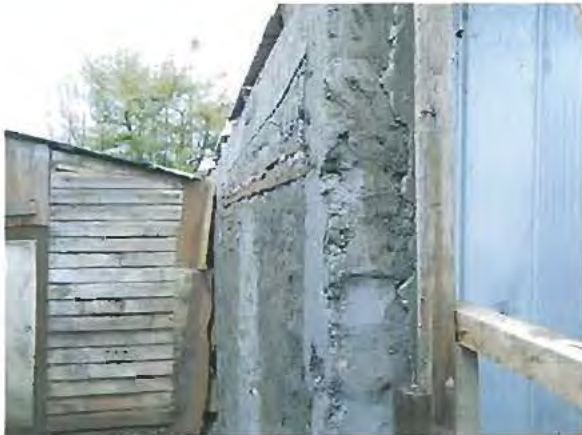
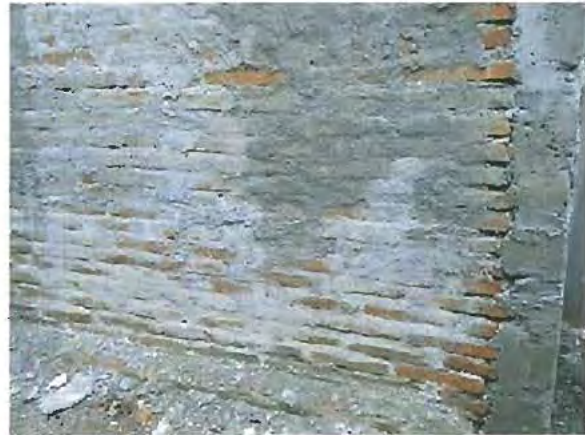
- Se observaron retapes con mortero en imperfecciones del hormigonado de pilares.
- No se realizó un correcto endentado en el encuentro de las unidades de albañilería con los pilares.
- No obstante que en el análisis de precios unitarios se desglosan el cimiento y sobrecimiento como partidas a ejecutar, se constató que ninguna de ellas fue realizada, toda vez que se comprobó que el nuevo muro de albañilería fue asentado sobre el antiguo sobrecimiento.
- El muro ejecutado fue realizado con ladrillos macizos, con lo cual se advierte que los tensores de fierro de 8mm., indicados en el análisis de precios unitarios y en las especificaciones técnicas no fueron instalados.

El Servicio corroboró lo observado, no obstante, indicó que a la fecha los defectos han sido reparados, lo que no acredita documentadamente, por lo tanto, se mantiene la observación hasta verificar la efectividad de las correcciones realizadas en una próxima visita.

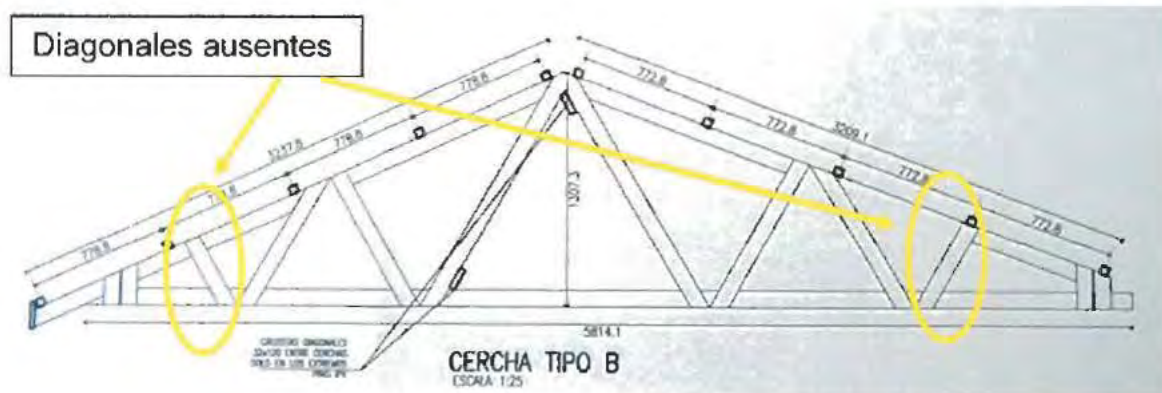
Asimismo, cabe añadir que la falta de los citados elementos, por una parte, no se realizó con la previa aprobación del ingeniero calculista del proyecto, y por otra, no se realizó una modificación de obra, por cuanto se utilizó menor cantidad de material que el señalado en el proyecto aprobado.

Sobre el particular, el Servicio en su respuesta señaló que el ingeniero calculista del proyecto, mediante una anotación escrita con posterioridad a la visita efectuada por este Órgano Contralor, en el folio N° 27, del libro de obras, el 25 de octubre de 2011, indicó que la falta de las dos diagonales, no afectaban la resistencia de la cercha proyectada.

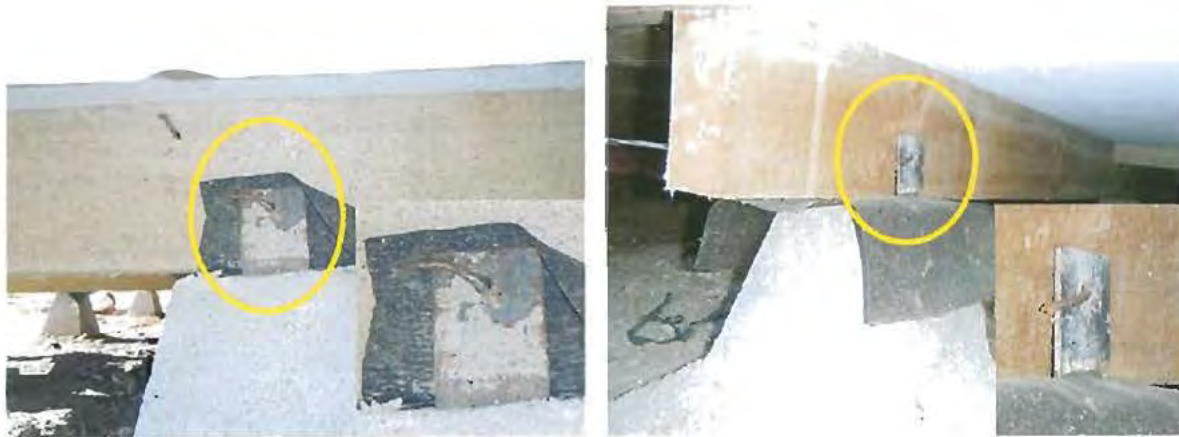
Por otro lado, corresponde observar que las pletinas de anclaje del poyo de hormigón, no fueron protegidas con pintura anticorrosiva, vulnerándose lo señalado en el punto a.3 del numeral 2.2.12 de las especificaciones técnicas del proyecto.

Al respecto, el Servicio indicó que exigirá mediante oficio a la EGIS patrocinante del proyecto y empresa constructora a cargo de la ejecución de las viviendas la rectificación de lo observado, agregando que las obras no serán recibidas sin subsanar los reparos.

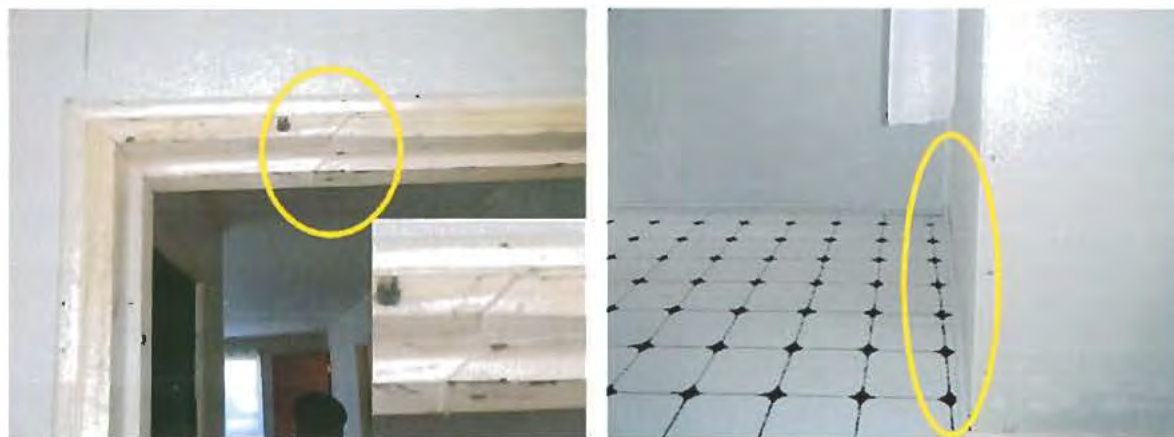
En la misma vivienda se observó un descuadre entre dos de los tabiques del recinto de cocina, así como también, una desnivelación en el piso de aquel sector.

Al respecto, el Servicio indicó que exigirá mediante oficio a la EGIS y a la empresa constructora la rectificación de lo observado, agregando que las obras no serán recibidas sin subsanar los reparos.

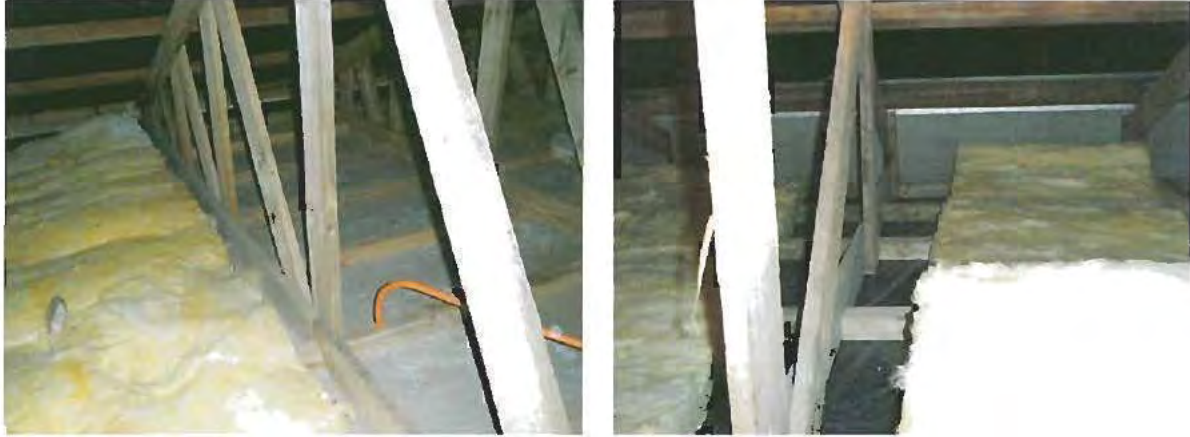
Al respecto, se constató que en la vivienda de doña [REDACTED], no se instaló el aislante térmico, lana mineral de espesor 120mm, en toda la superficie del complejo de techumbre. Asimismo, en la propiedad de doña [REDACTED], se observó una discontinuidad en la instalación del señalado aislante.

Sobre la materia el Servicio indicó, que exigirá mediante oficio que enviará a la EGIS patrocinante del proyecto y a la empresa constructora a cargo de la ejecución de las viviendas, la rectificación de lo observado. Por tanto, cabe mantener lo objetado, hasta verificar su corrección en una futura visita de seguimiento.

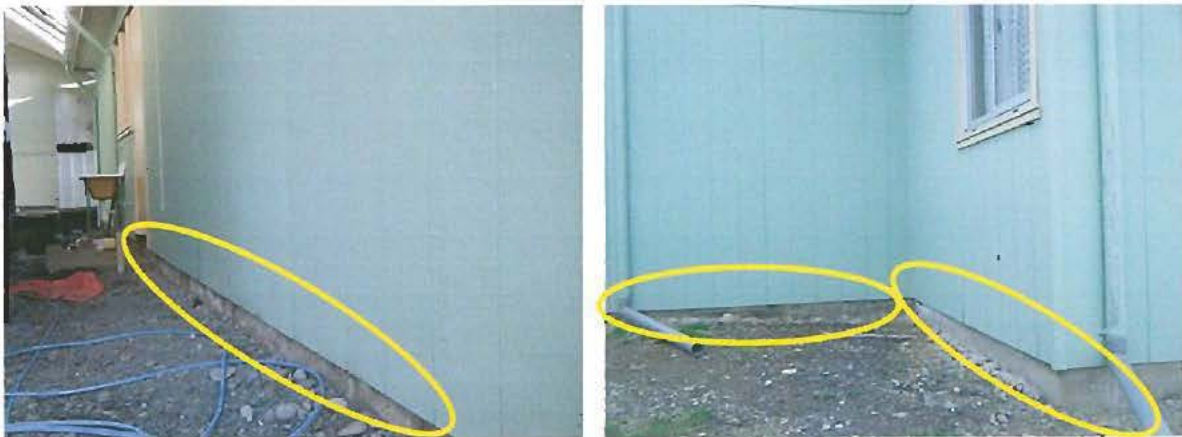
a) Se constató que no se instaló el forro botagua, en el encuentro del revestimiento exterior y el sobrecimiento, en todas las viviendas visitadas a excepción de la propiedad de don [REDACTED], conforme se establece en la letra c, del punto C.1.2.2, de las especificaciones técnicas del proyecto.

Al respecto, el Servicio ratificó lo observado, indicando que no se instaló el forro debido a una mala interpretación de las especificaciones técnicas por las partes involucradas, asimismo, añadió que instruirá a la empresa constructora Torres y Herrera Limitada, para que instale el forro botagua según lo especificado.

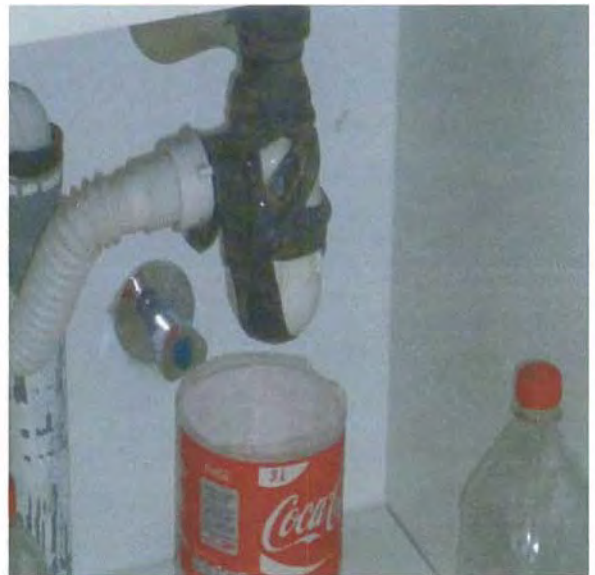
Foto N° 76
Deficiente instalación del sifón desengrasador del lavaplatos, con filtración de agua
