# **INFORME INVESTIGACIÓN ESPECIAL**

## **Servicio de Vivienda y Urbanización, Región del Maule**

**Número de Informe: 9/2014  
8 de septiembre del 2014**

INFORME FINAL N° 9, DE 2014, EN INVESTIGACIÓN ESPECIAL SOBRE EVENTUALES IRREGULARIDADES EN LA EJECUCIÓN DEL CONJUNTO HABITACIONAL LOS CULENES DE LA LOCALIDAD DE LIPIMÁVIDA, COMUNA DE VICHUQUÉN, CONSTRUIDO CON RECURSOS PROVENIENTES DE SUBSIDIOS DEL FONDO SOLIDARIO DE VIVIENDA.

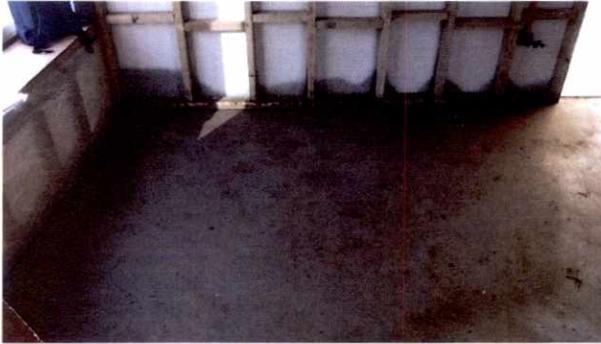
Fotografía N° 1: Presencia de humedad en vivienda emplazada en sitio G-08.

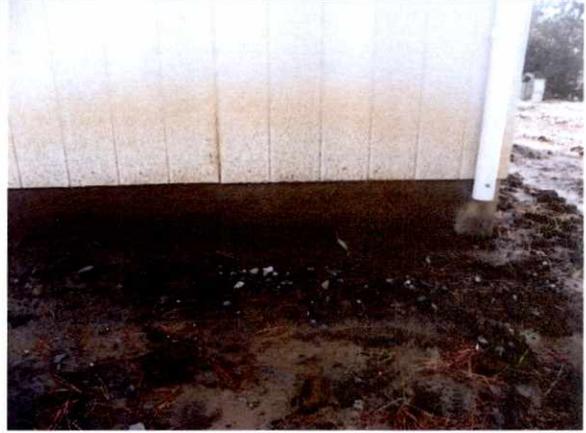
Fotografía N° 2: Exterior vivienda emplazada en sitio G-08.

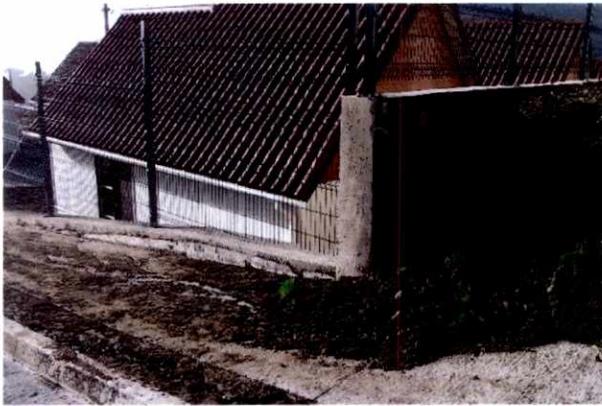
Fotografía N° 3: Desprendimiento de terreno en muro de contención de vivienda emplazada en sitio C-07.

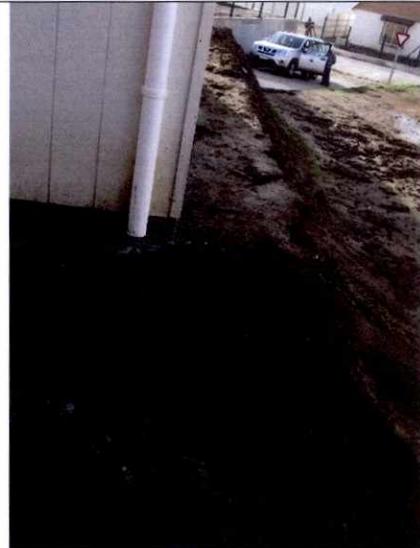
Fotografía N° 4: Desprendimiento de terreno en esquina de radier. Vivienda emplazada en sitio C-01.

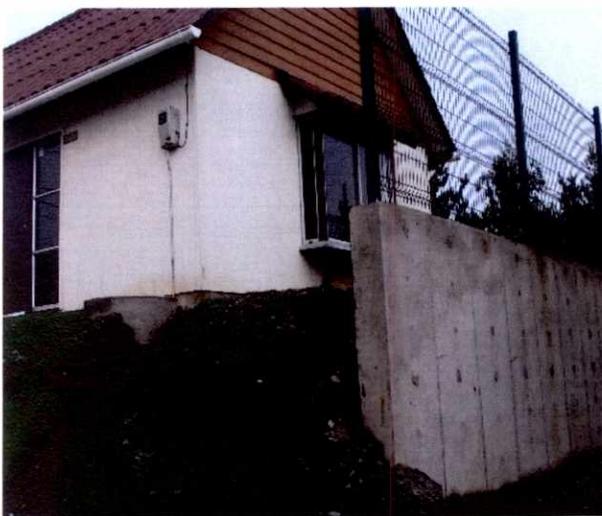
Fotografía N° 5: Desprendimiento de terreno en muro de contención, sitio D-08.

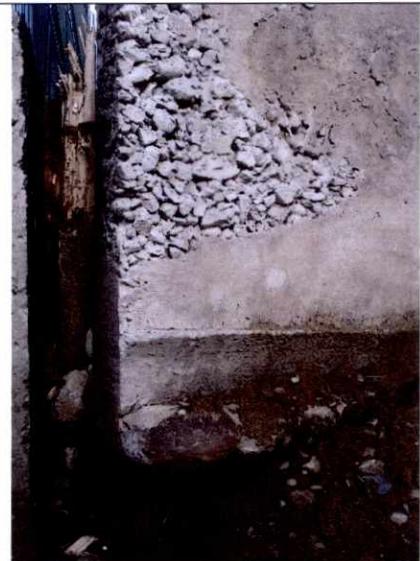
Fotografía N° 6: Socavamiento en muro de contención, sitio F-01, y presencia de nido de hormigón.

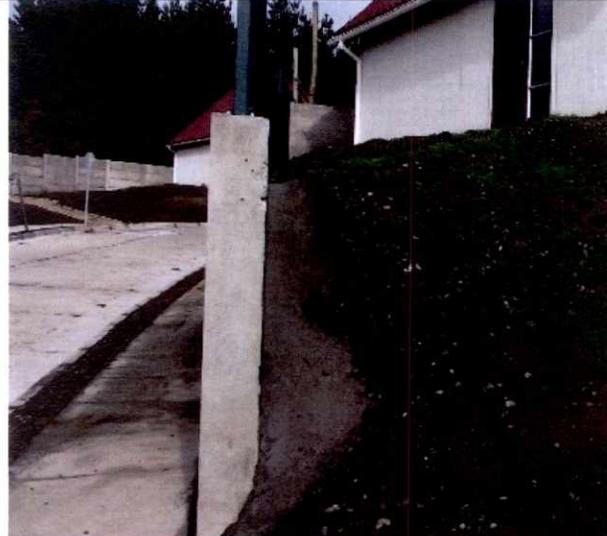
No obstante ello, agregó que se advirtió el arrastre de material y socavamiento, los que fueron rellenados con tierra, y como medida de protección, se aplicó hormigón pobre, con el fin de evitar mayores daños, a la espera de una solución para la evacuación de las aguas lluvias.

Fotografía N° 7: Relleno de cavidad con hormigón pobre, sitio F-01.

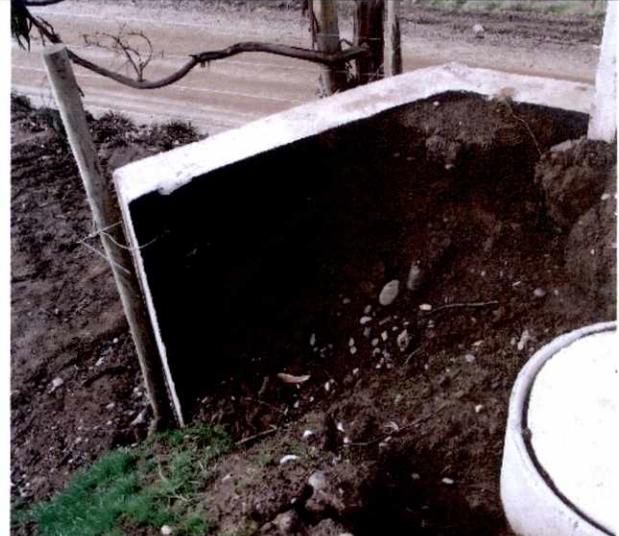
Fotografía N° 8: Desprendimiento de terreno en muro de contención, sitio G-01.

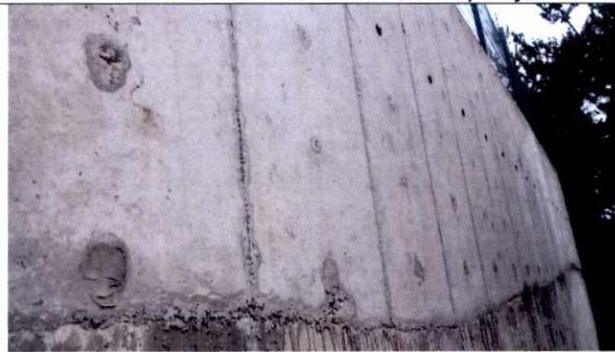
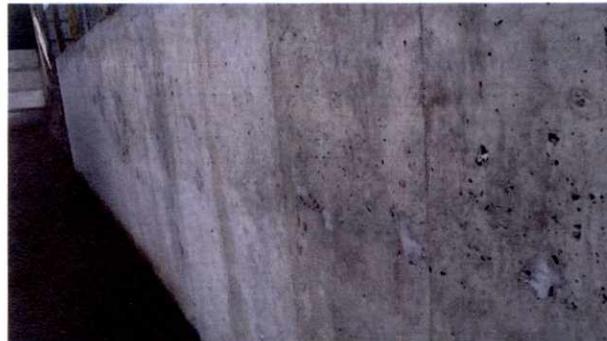
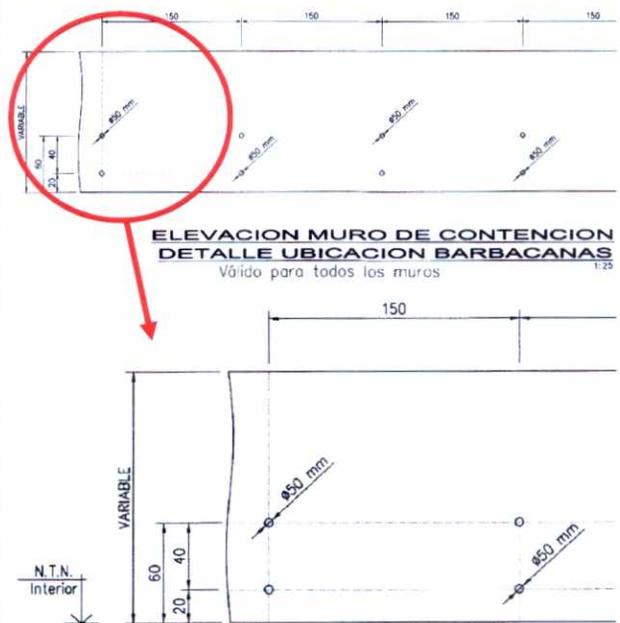
Fotografía N° 9: Muro de contención, entre sitios D-08/D-07 y D-13/D-14 e imagen de elevación de muro de contención con el detalle de ubicación de barbacanas de la lámina N° 1 "Muros de contención", del proyecto modificado.

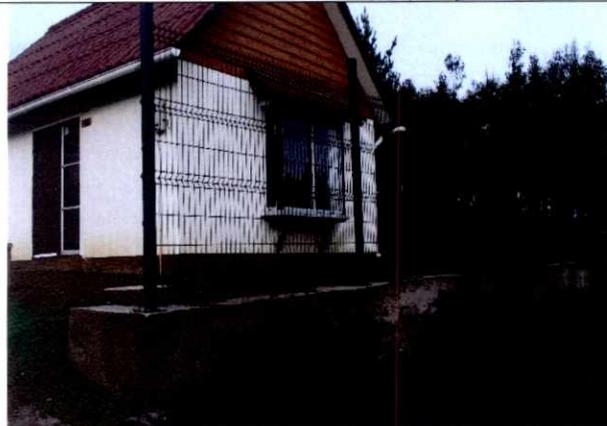
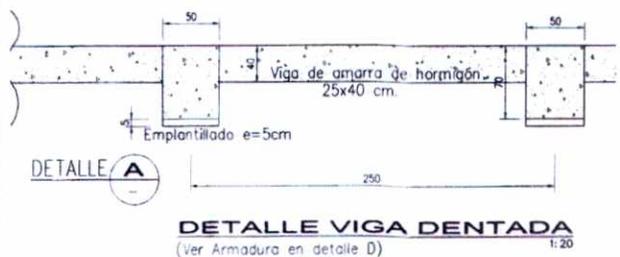
Fotografía 10: Viga dentada entre sitios D-02/D-03 e imagen "Detalle A" de la lámina N° 5 "Cierres de Protección", del proyecto modificado.

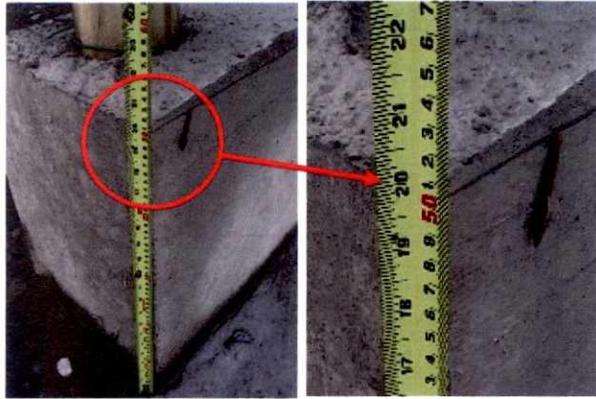
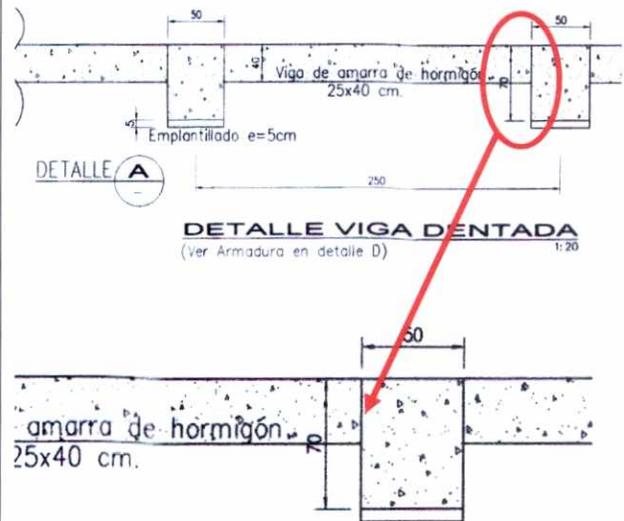
Fotografía N° 11: Altura viga dentada entre sitios D-01/D-02 e imagen de altura viga proyectada en "Detalle A" de la lámina N° 5 "Cierres de Protección", del proyecto modificado.

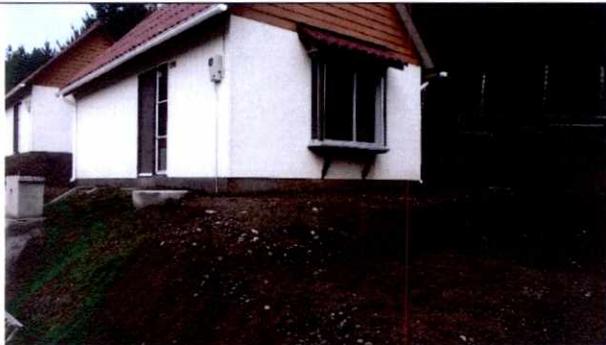
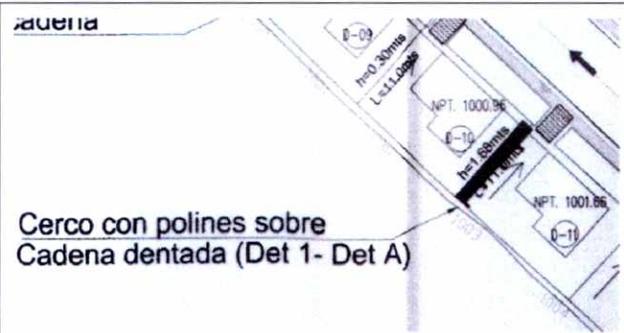
Fotografía N° 12: Ausencia de viga dentada y cerco con polines entre sitios D-10/D-11 e imagen de viga y cerco proyectado en lámina N° 5 "Cierres de Protección", del proyecto modificado.

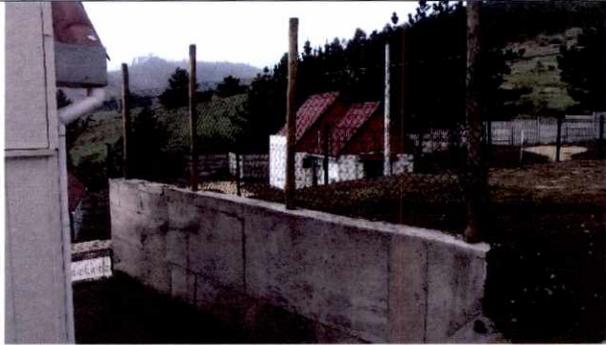
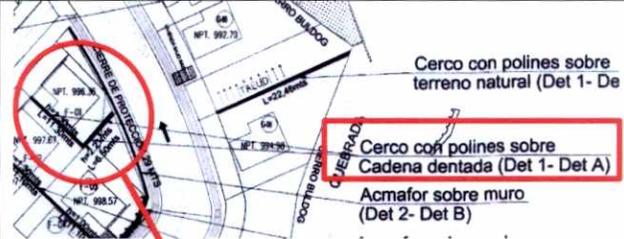
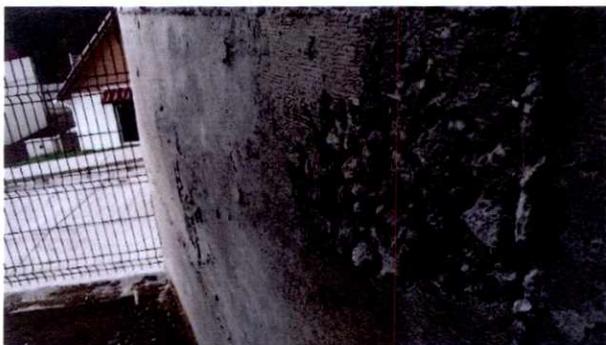
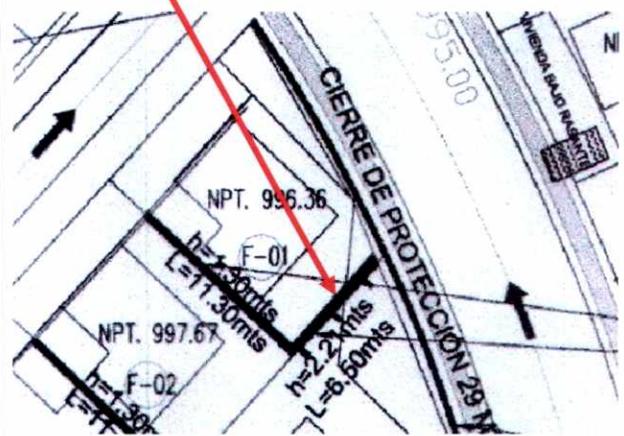
Fotografía N° 13: Ejecución de muro de contención en sector nororiente de sitio F-01 con presencia de nidos de hormigón e imagen de la cadena dentada proyectada en la lámina N° 5 "Cierres de Protección", del proyecto modificado.

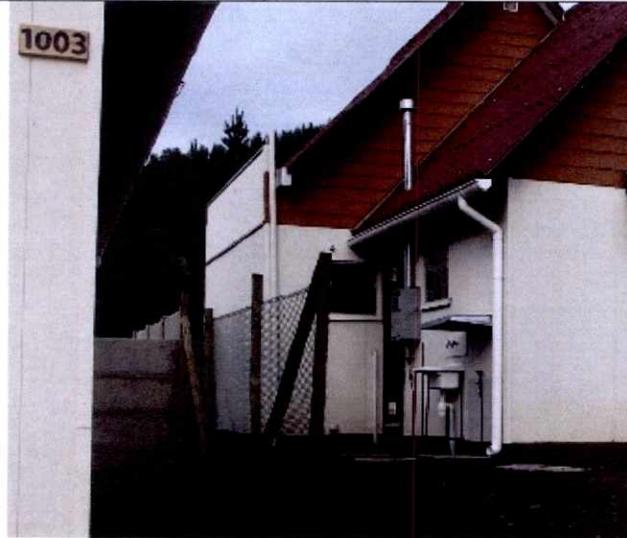
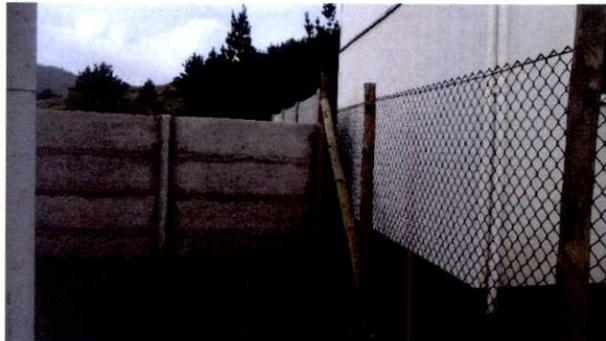
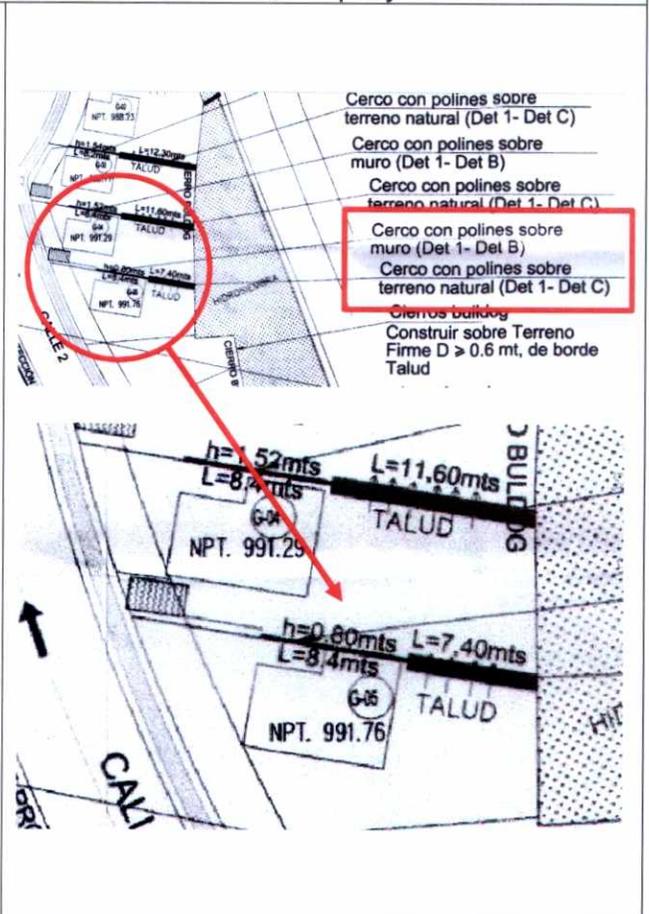
Fotografía N° 14: Ausencia de muro de contención entre sitios G-04/G-05 e imagen de muro de contención proyectado de la lámina N° 5 "Cierres de Protección", del proyecto modificado.

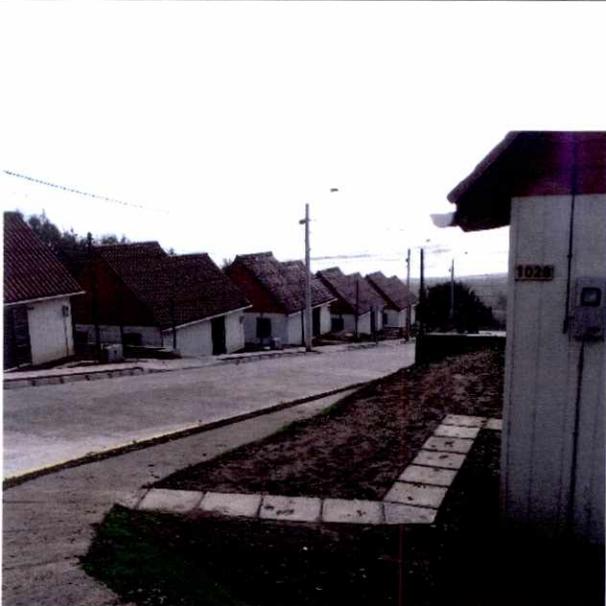
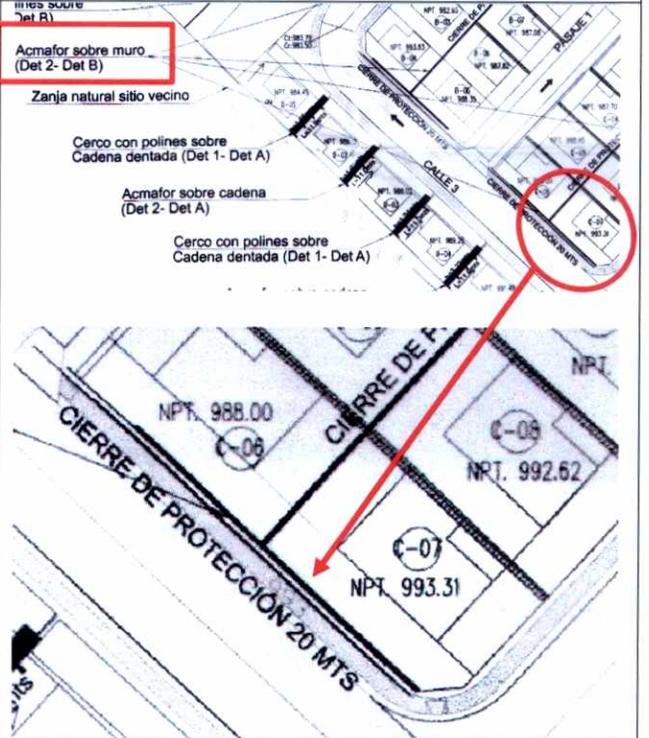
Fotografía N° 15: Ausencia de muro de contención en sector surponiente de sitio C-07 e imagen del muro de contención proyectado de la lámina N° 5 "Cierres de Protección", del proyecto modificado.

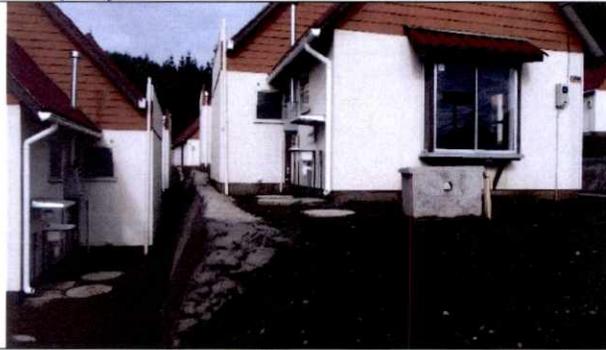
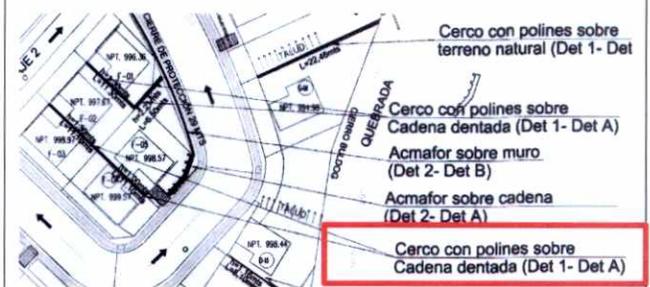
Fotografía N° 16: Ausencia de cerco con polines y ejecución de muro shotcrete entre sitios F-02/F-03 e imagen de cerco con polines proyectado en lámina N° 5 "Cierres de protección", del proyecto modificado

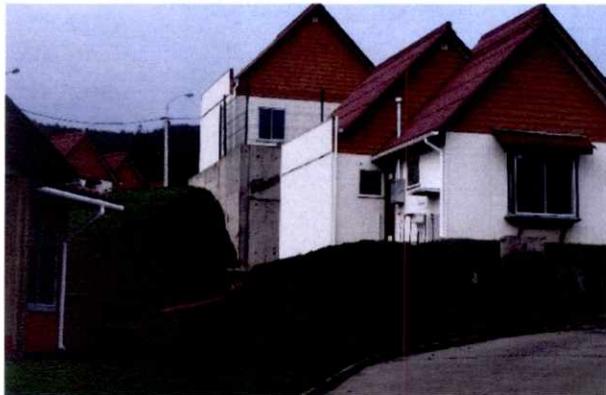
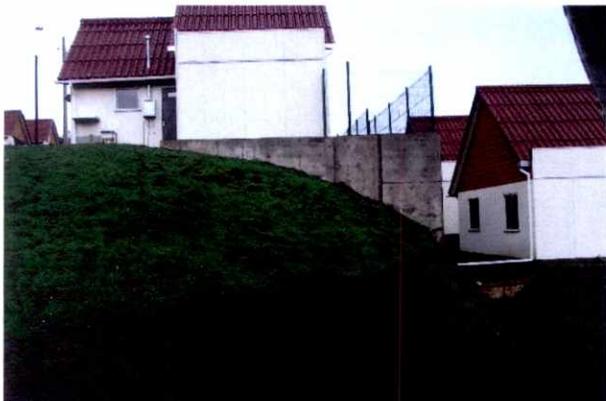
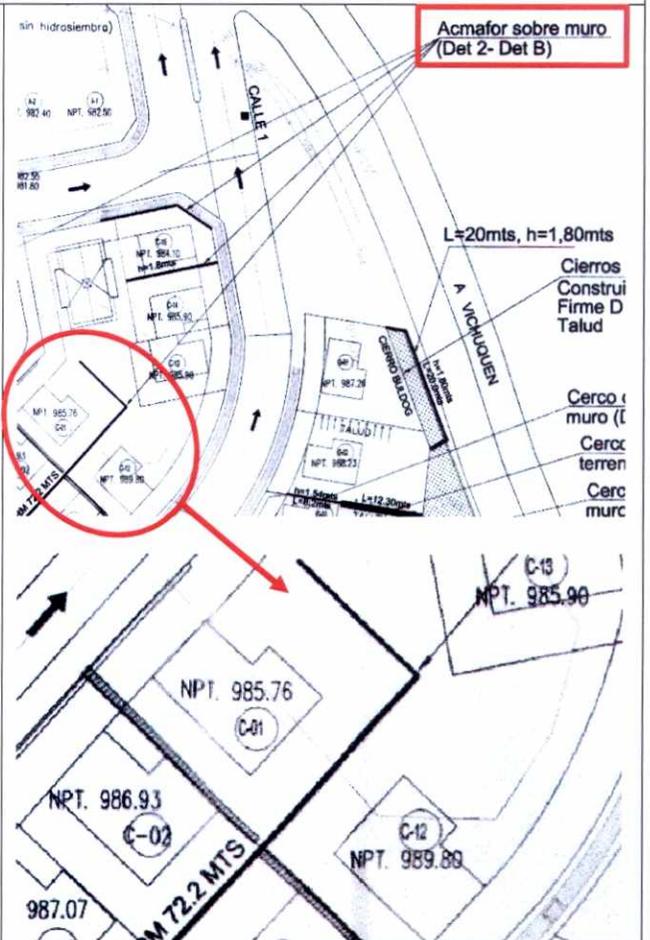
Fotografía N° 17: Muro de contención ejecutado en el lado norte de la casa emplazada en el sitio N° C-12 e imagen del muro proyectado en el sector norte del vivienda ubicada en el lote N° C-01.

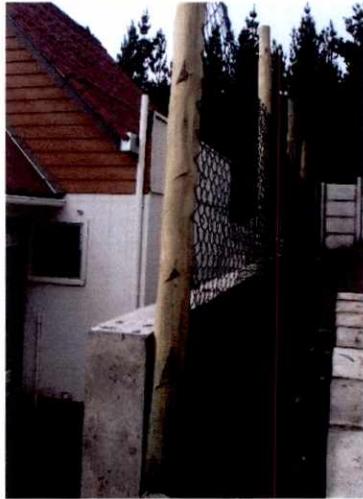
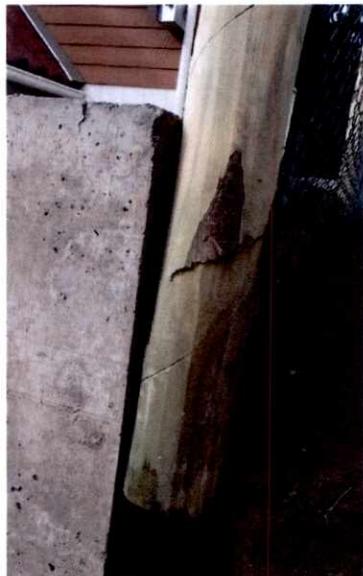
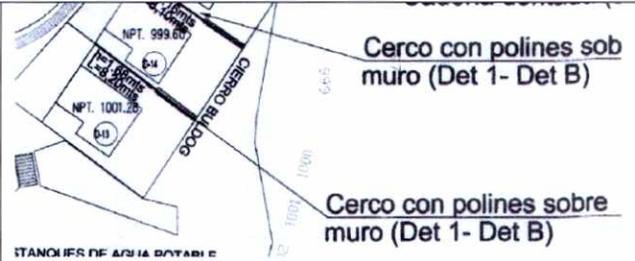
Fotografía N° 18: Fotografías de fijación de polín sobre muro ejecutada entre sitios D-13/D-14 e imágenes de fijación proyectada en lámina N° 5 "Cierres de protección", del proyecto modificado.

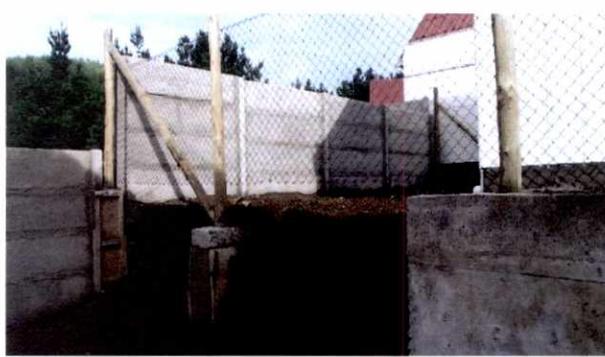
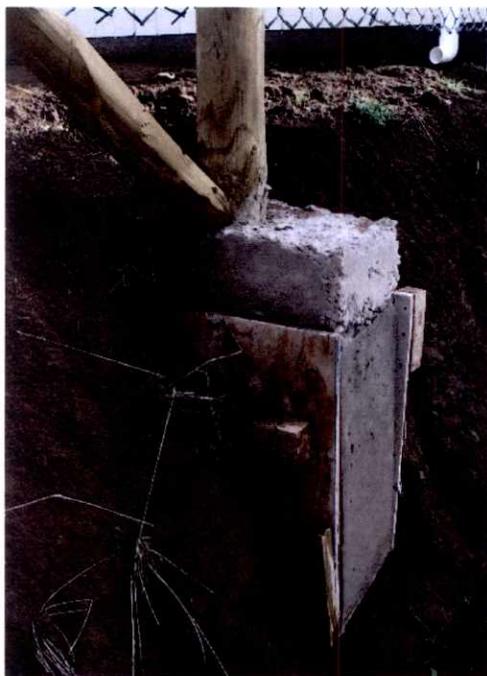
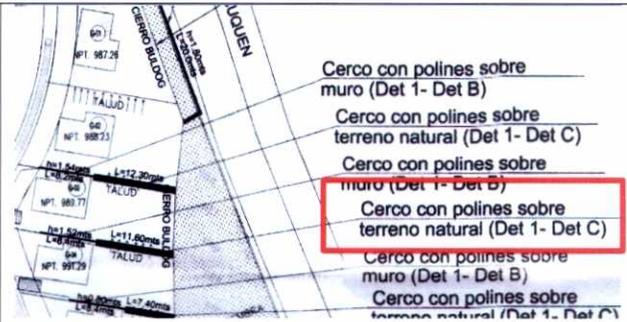
Fotografía N° 19: Fotografías de cerco con polines ejecutado entre sitios G-03/G-04 e imágenes de fijación proyectada en lámina N° 5 "Cierres de protección", del proyecto modificado.

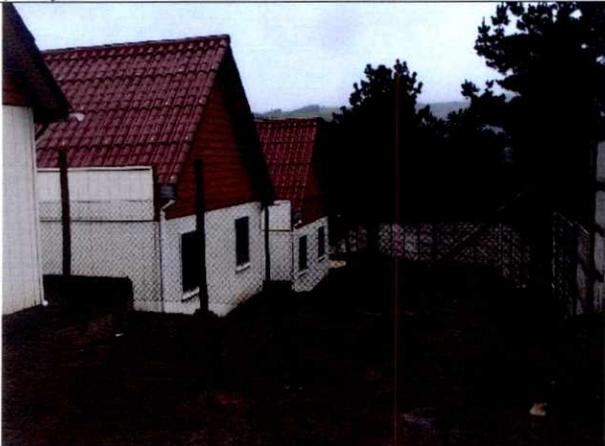
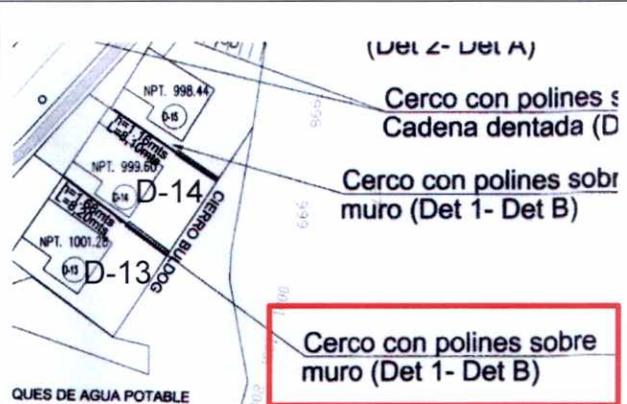
Fotografía N° 20: Ejecución de cerco con polines sobre terreno natural, entre sitios D-13/D-14 y D-14/D15 e imagen de cercos proyectados en lámina N° 5 "Cierres de protección", del proyecto modificado.

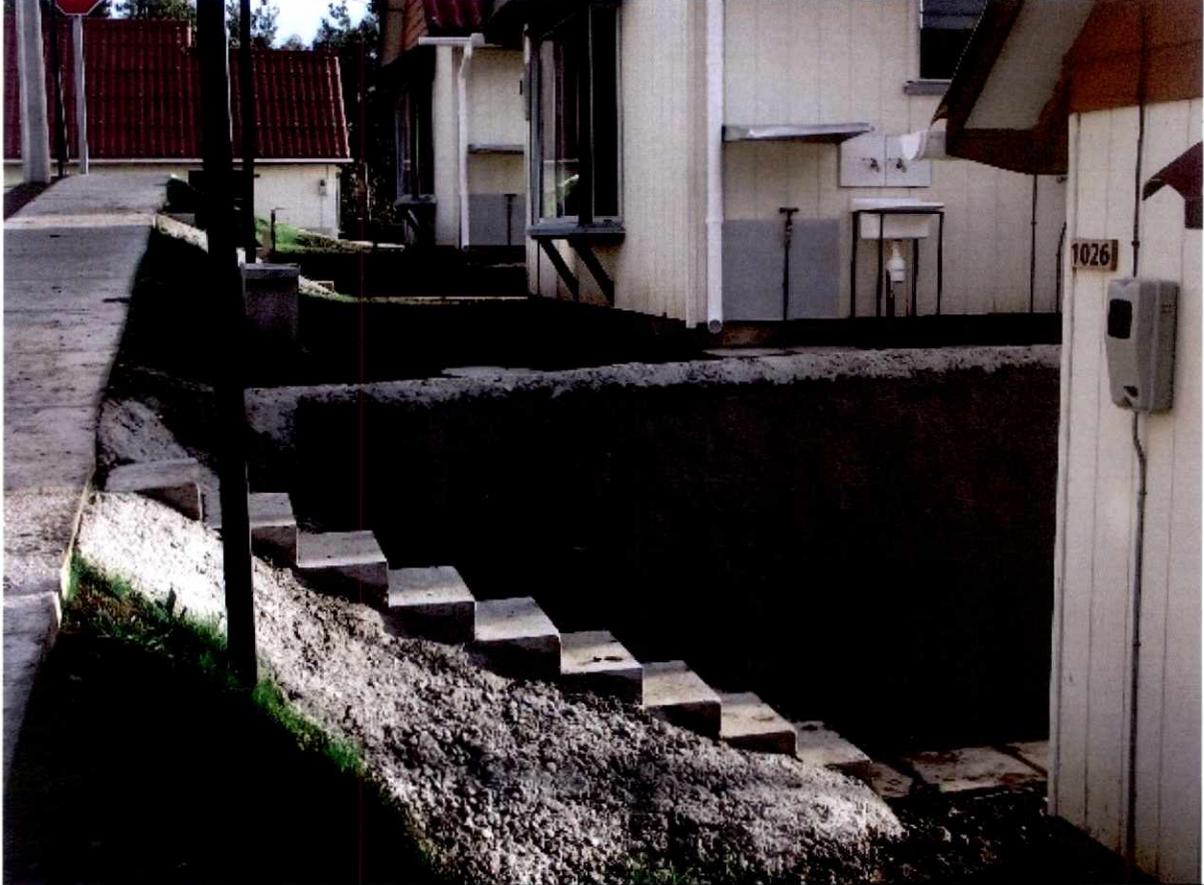
Fotografía N° 21: Ausencia de cerco entre terrazas de sitios C-08/C-09.

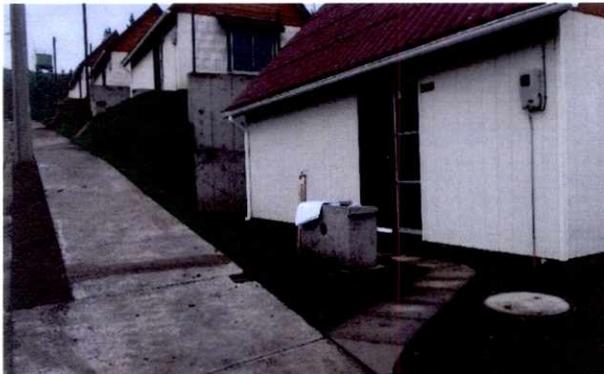
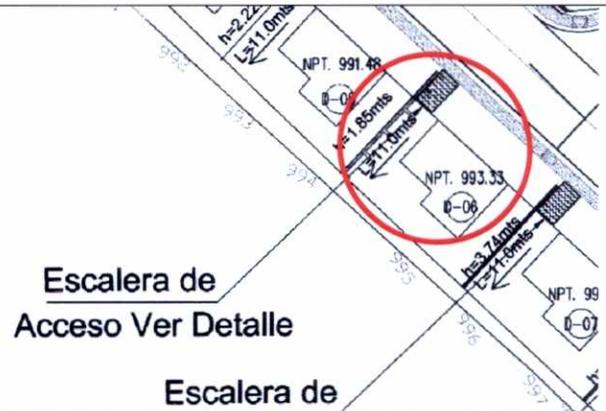
Fotografía N° 22: Vivienda emplazada en sitio D-06 sin escalera proyectada e imagen de la escalera graficada en la lámina N° 4 "Escaleras de acceso a viviendas", del proyecto modificado.

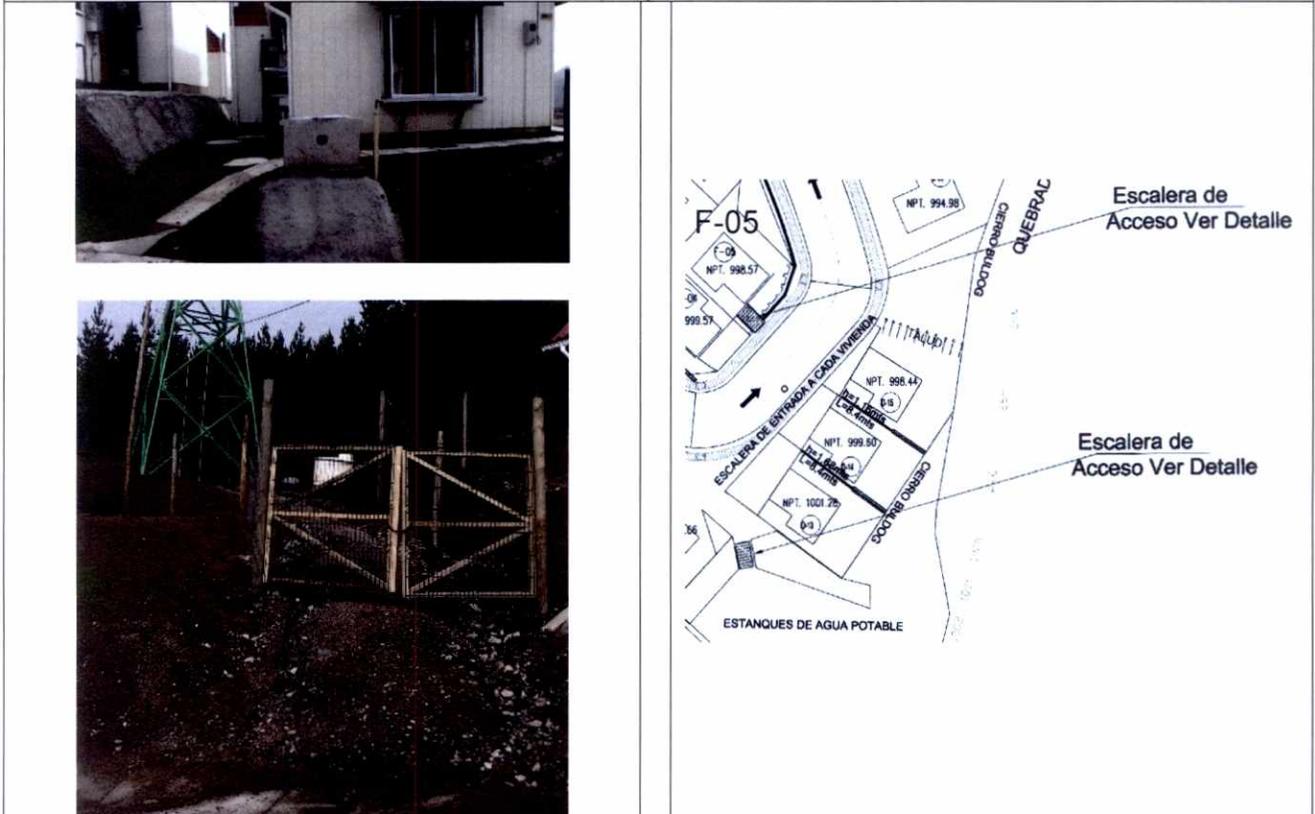
Fotografía N° 23: Ausencia de escaleras proyectadas en sitio F-05 y en ingreso al sitio del estanque de agua potable e imagen de las proyecciones de dichas escaleras en lámina N° 4 "Escaleras de acceso a viviendas", del proyecto modificado..

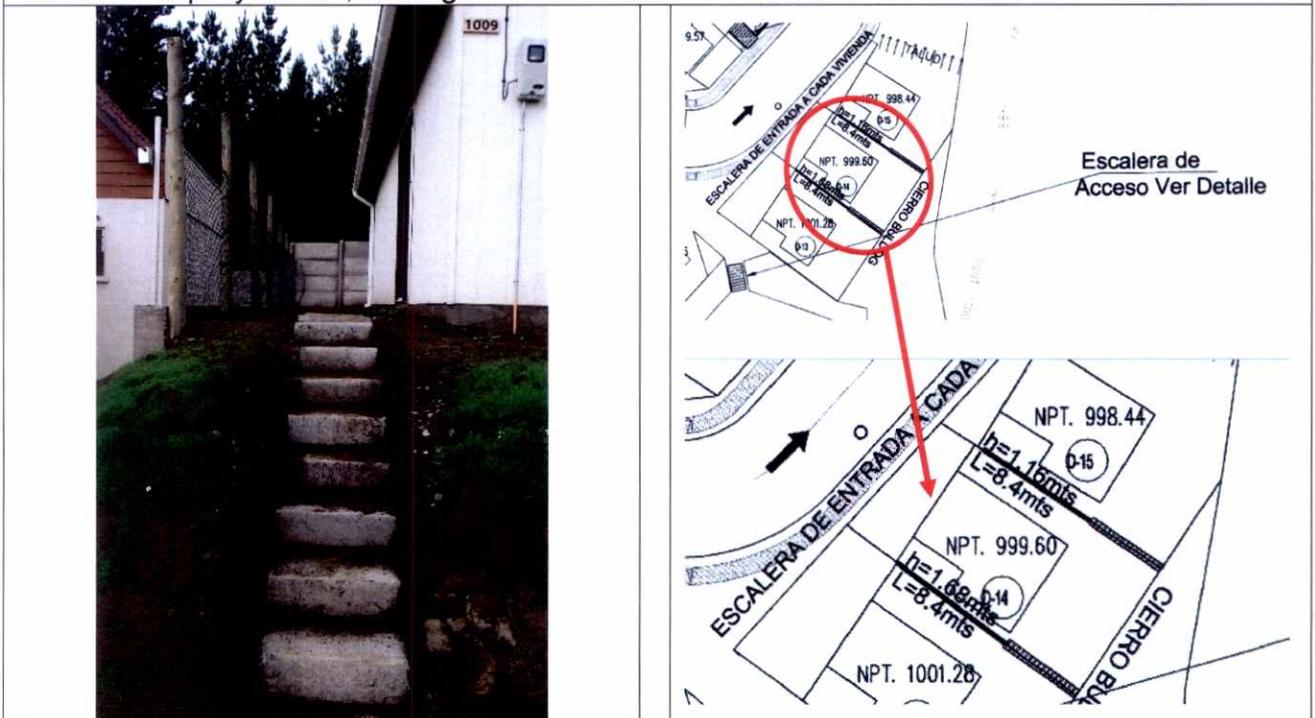
Fotografía N° 24: Escalera ejecutada en vivienda emplazada en sitio D-14, que no se encontraba proyectada, e imagen de lámina N° 4 "Escaleras de acceso a viviendas".

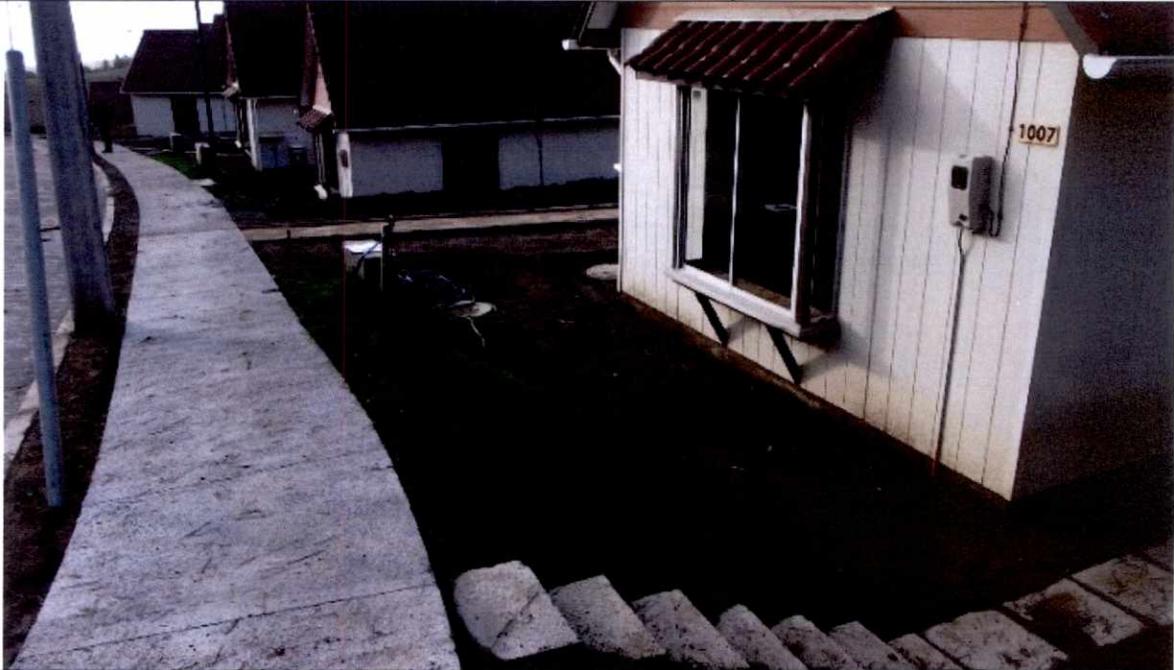
Fotografía N° 25: Vivienda emplazada en sitio G-08, bajo el nivel de solera.

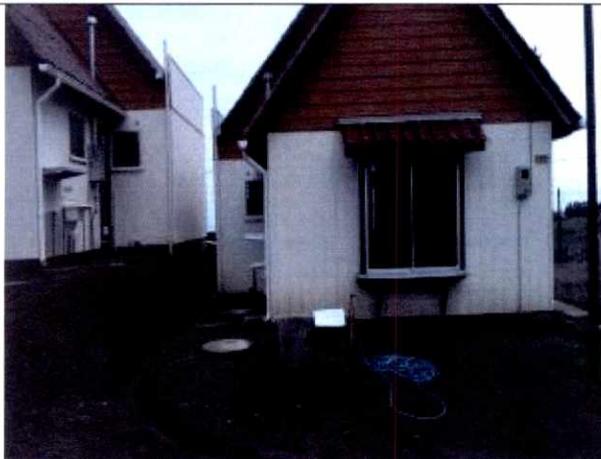
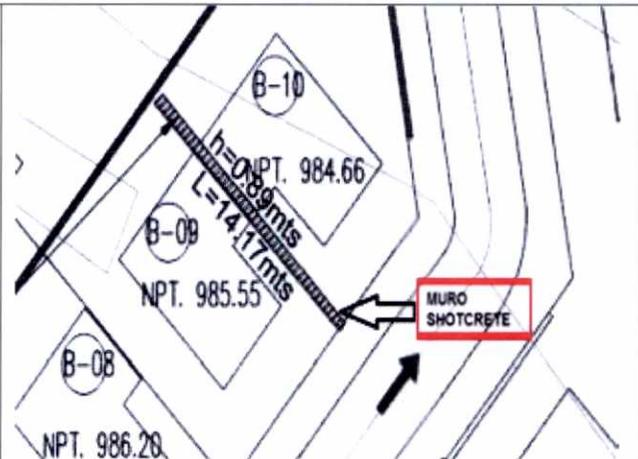
Fotografía N° 26: Ausencia de muro shotcrete, entre sitios B-09/B-10 e imagen de muro proyectado en lámina N° 2 "Muros shotcrete", del proyecto modificado.

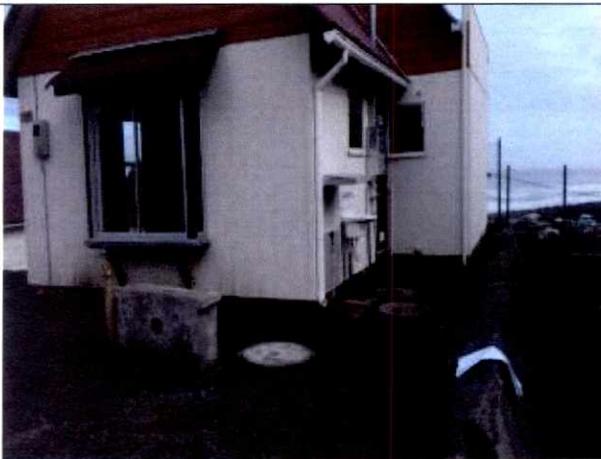
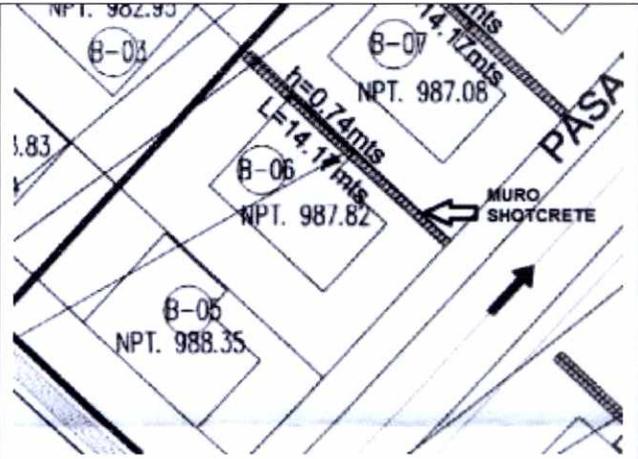
Fotografía N° 27: Muro shotcrete entre viviendas B-05/B-06 e imagen de muros proyectados en lámina N° 2 "Muros shotcrete", del proyecto modificado.

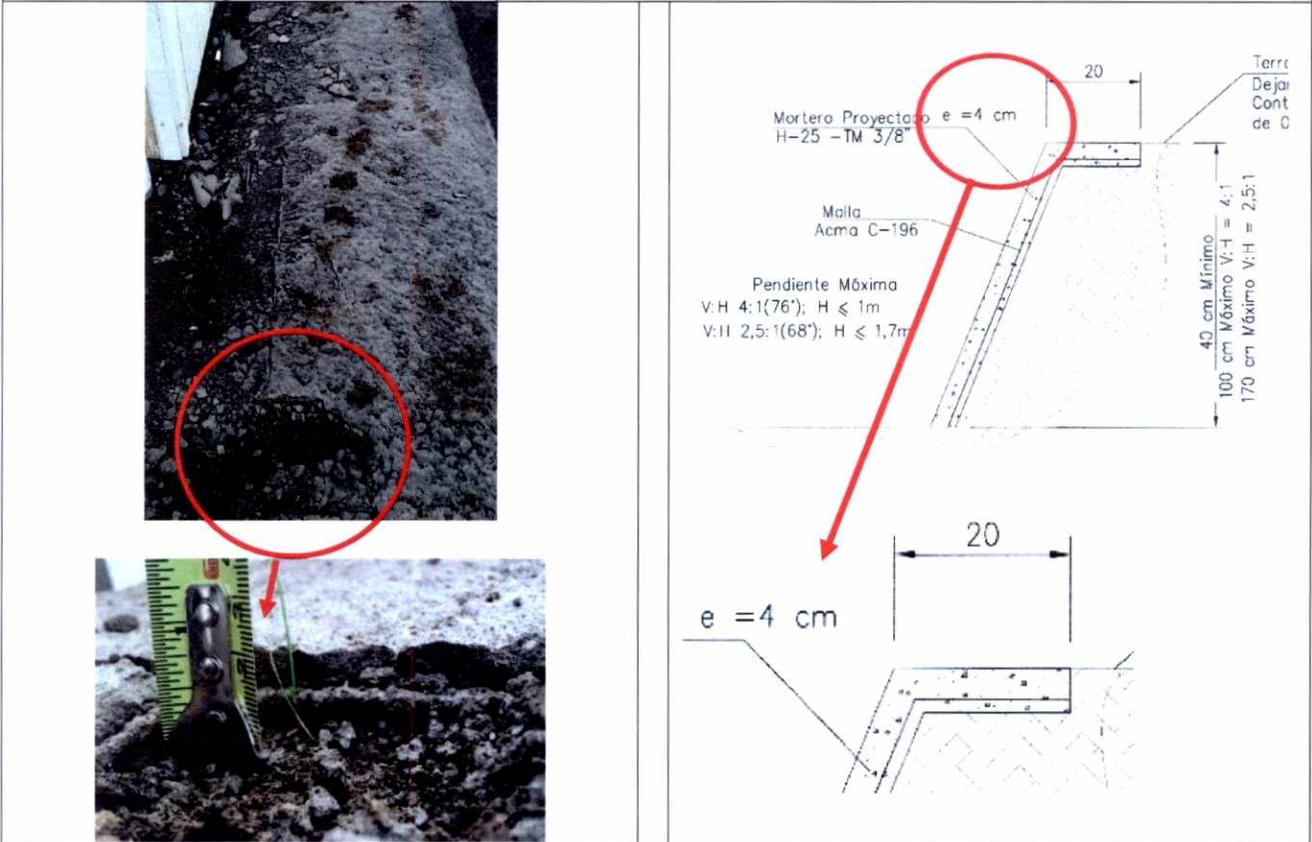
Fotografía N° 28: Espesor del coronamiento del muro shotcrete ubicado entre los sitios C-11/C-12 e imagen de espesor proyectado en lámina N° 2 "Muros shotcrete".

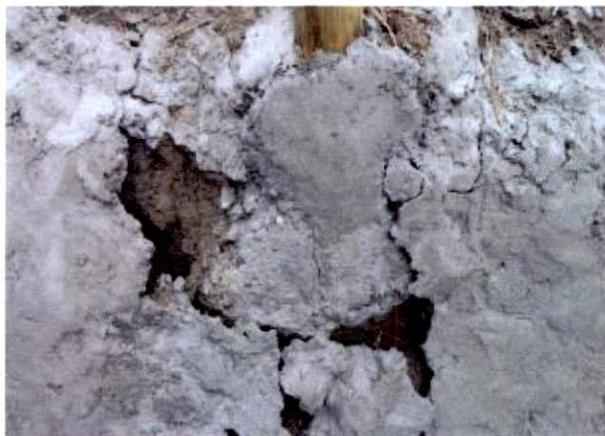
Fotografía N° 29: Ausencia de malla de acero de refuerzo en muro shotcrete de sitios D14/D15.

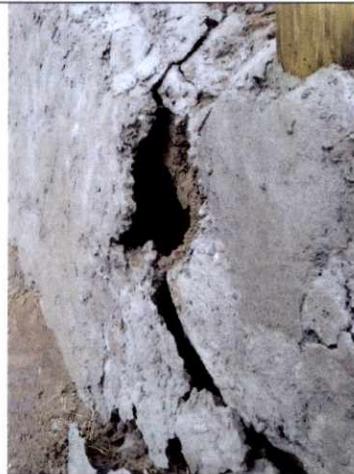
Fotografía N° 30: Ausencia de malla de acero de refuerzo en muro shotcrete de sitios D14/D15.

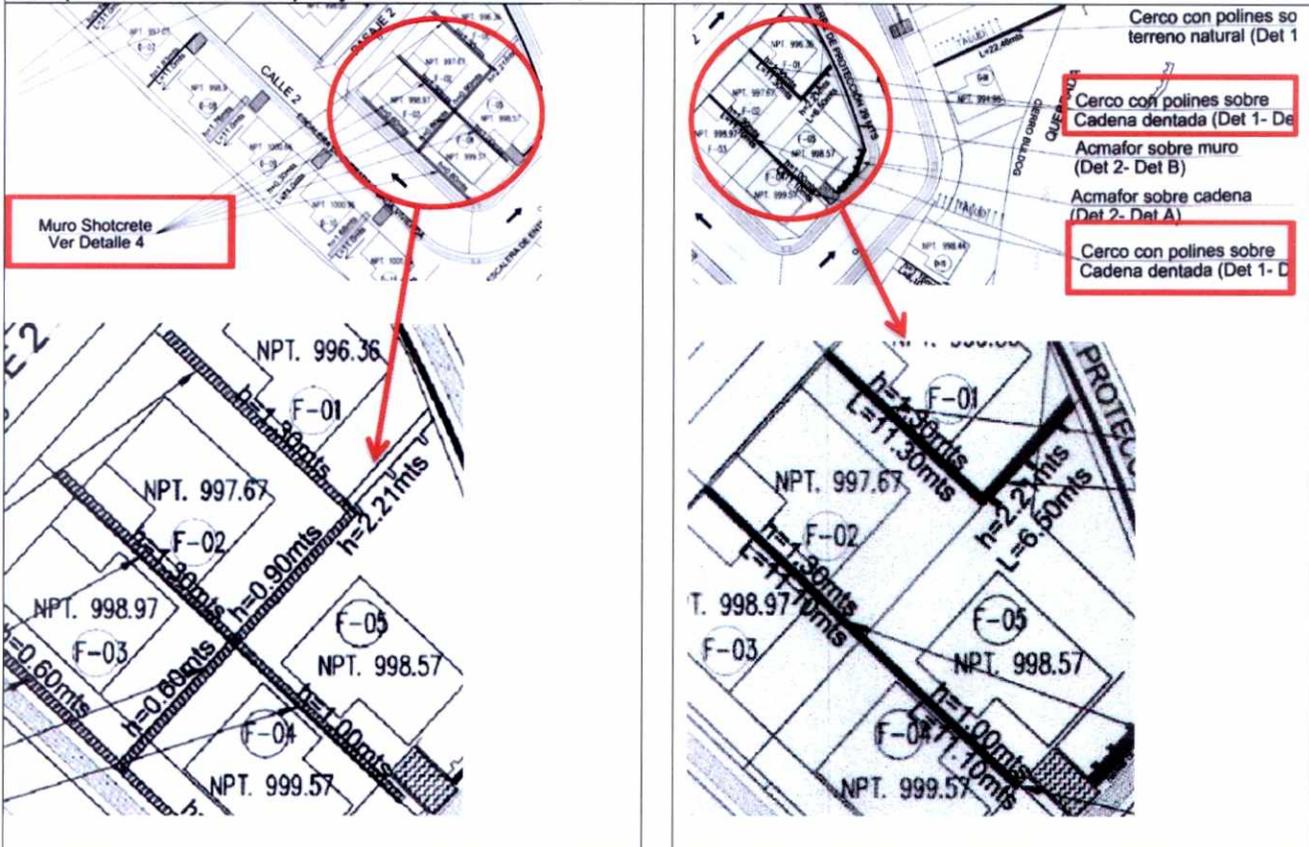
Fotografía N° 31: Discrepancia entre lámina N° 2 “Muros shotcrete” y lámina N° 5 “Cierres de protección”, del proyecto modificado, en lote F.

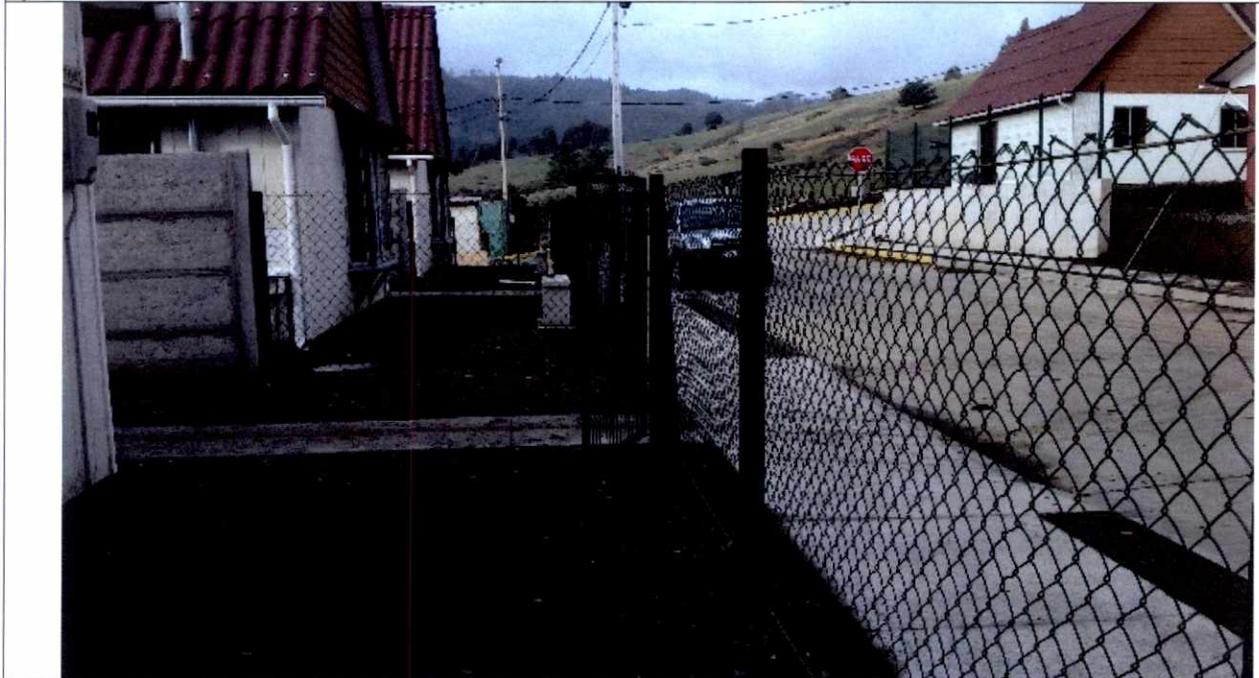
Fotografía N° 32: Cierros exteriores de viviendas para discapacitados en sitios A-01, A-02 y A-03.

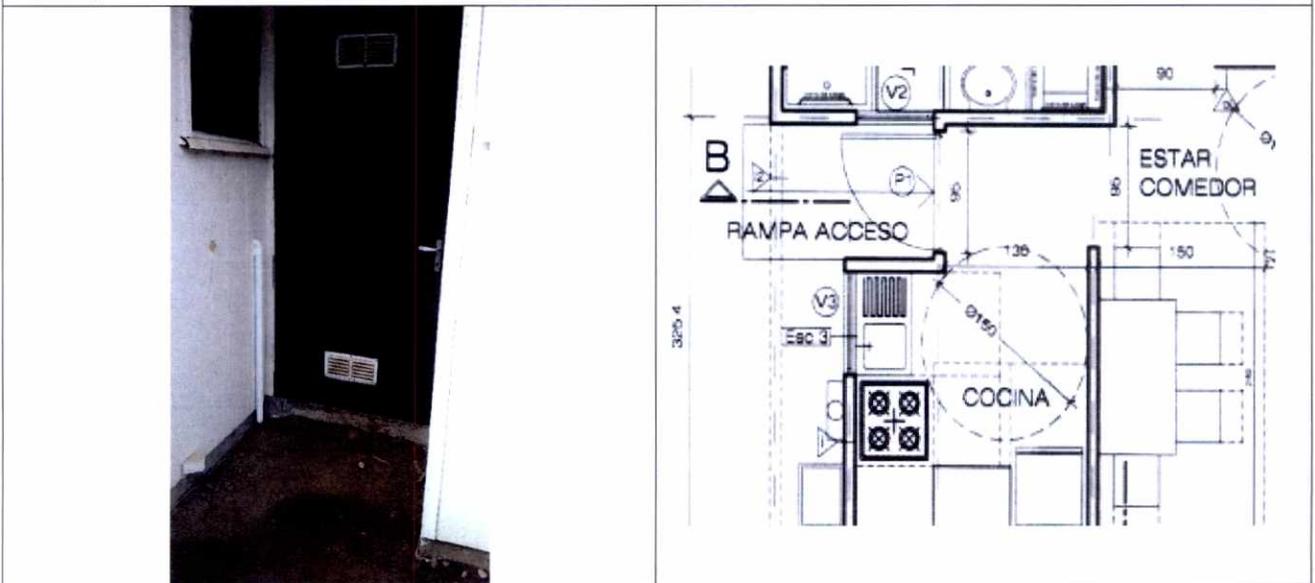
Fotografía N° 33: Ausencia de rampa de acceso por puerta de cocina a viviendas de discapacitados, sitio A-01.

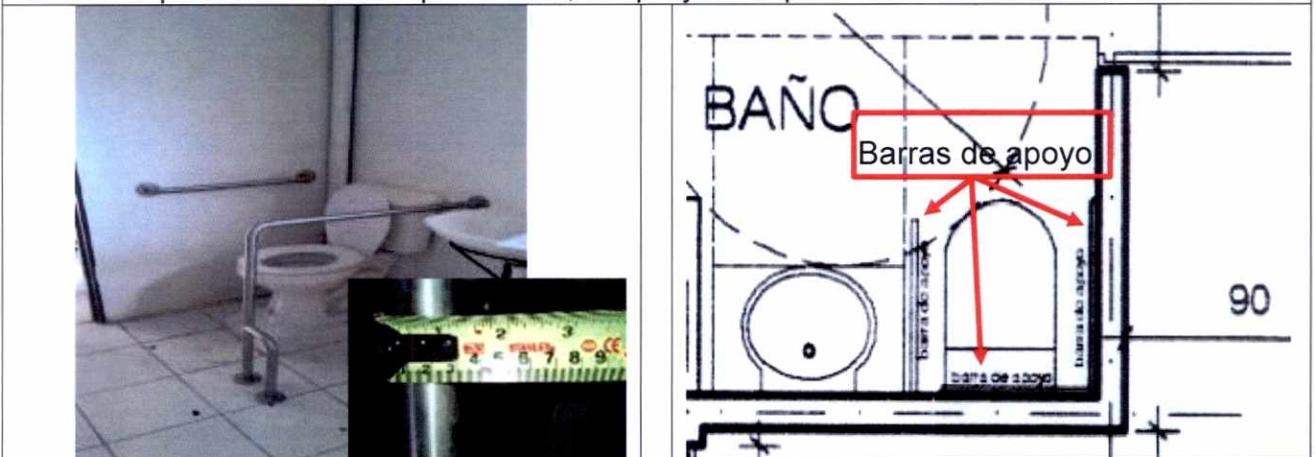
Fotografía N° 34: Ausencia de barra abatible en baños de discapacitados, detalle del diámetro de barras instaladas en vivienda emplazada en sitio A-01, e imagen de plano "Vivienda prefabricada discapacitados", del proyecto aprobado.

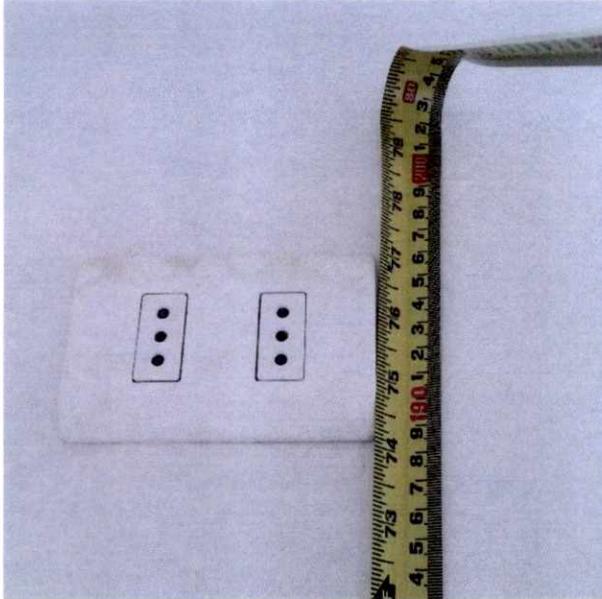
Fotografía N° 35: Enchufe instalado a una altura superior a 1,9 m. en vivienda para discapacitados emplaza en sitio A-01.
