# **INFORME INVESTIGACIÓN ESPECIAL**

## **Servicio de Vivienda y Urbanización, Región del Maule**

**Número de Informe: 9/2014  
8 de septiembre del 2014**

INFORME FINAL N° 9, DE 2014, EN INVESTIGACIÓN ESPECIAL SOBRE EVENTUALES IRREGULARIDADES EN LA EJECUCIÓN DEL CONJUNTO HABITACIONAL LOS CULENES DE LA LOCALIDAD DE LIPIMÁVIDA, COMUNA DE VICHUQUÉN, CONSTRUIDO CON RECURSOS PROVENIENTES DE SUBSIDIOS DEL FONDO SOLIDARIO DE VIVIENDA.

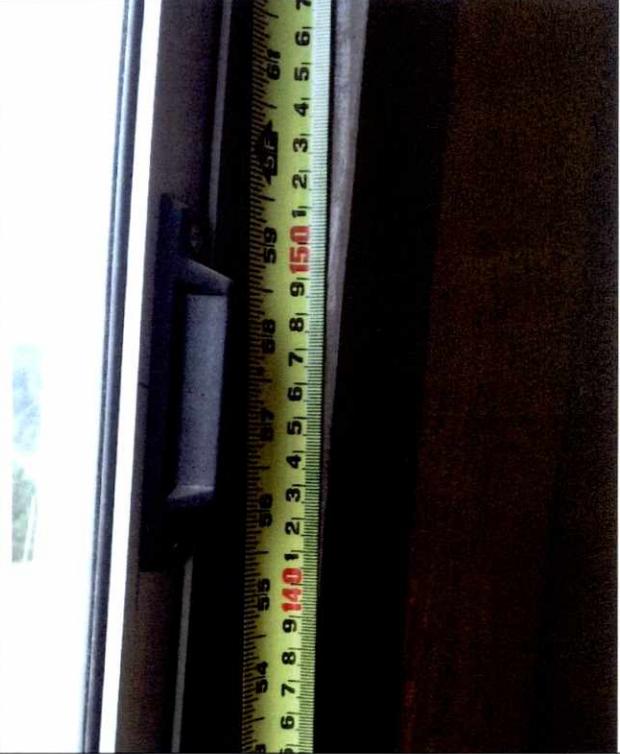
Fotografía N° 36: Cierre de ventana instalado a una altura de 1.40 m., en vivienda para discapacitados emplazada en sitio A-01.

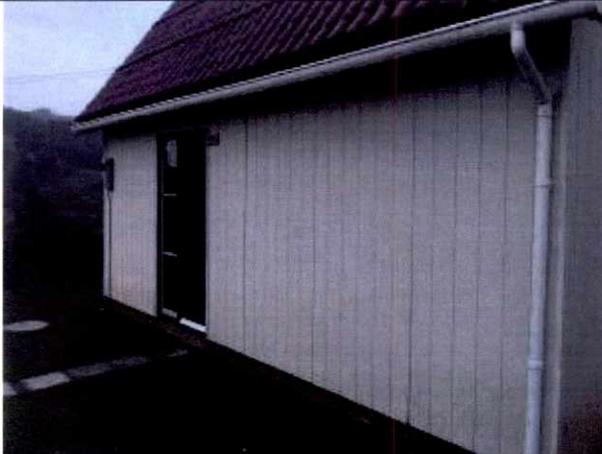
En relación al cambio de materialidad de las canales y bajadas de agua lluvia y las celosías, el servicio señaló que la modificación fue solicitada por la empresa constructora, a través de la EGIS mediante un RDI, con el fin de evitar el daño prematuro que el ambiente salino podría producir en dichos elementos.

Fotografía N° 37: Canaletas y bajadas de agua lluvia de PVC en vivienda del sitio G-01.

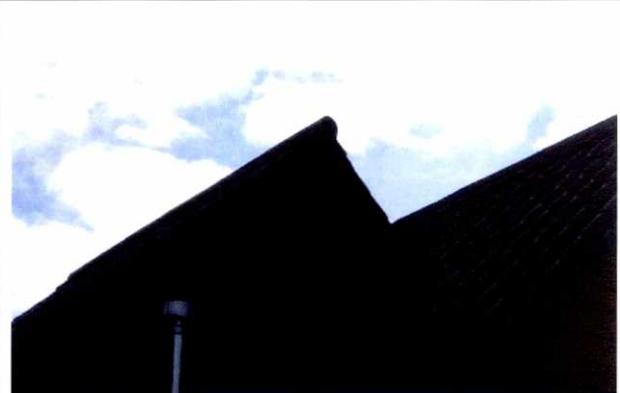
Fotografía N° 38: Celosía de plástico en frontón de vivienda en sitio C-14.

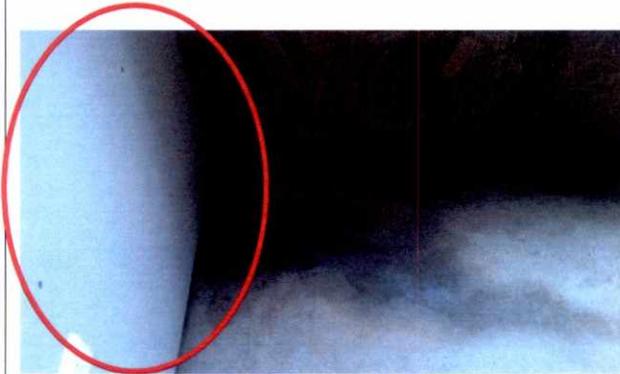
Fotografía N° 39: Muro interior en dormitorio 1, revestido con plancha de yeso cartón.

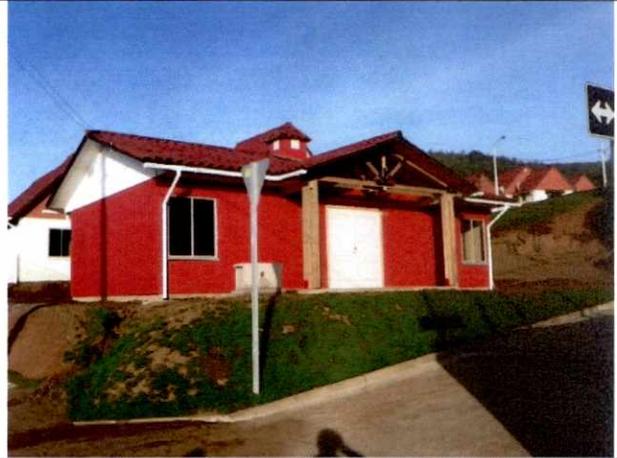
Fotografía N° 40: Sede social sin acceso para personas discapacitadas.

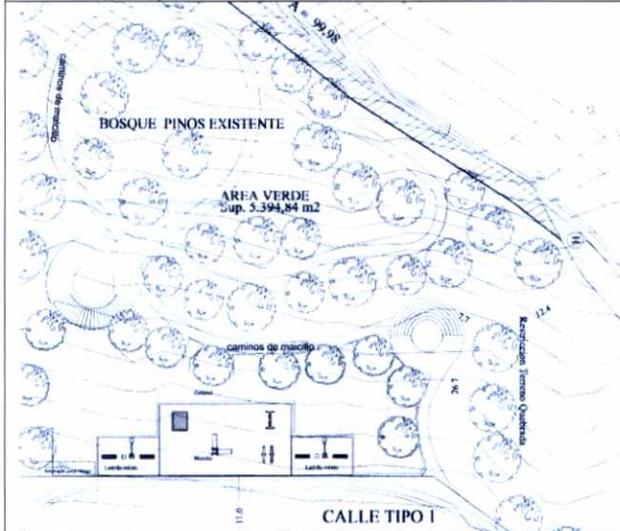
Fotografía N° 41: Imagen de plano área verde proyecto de loteo.
