INFORME FINAL

**Servicio de Vivienda y
Urbanización de las regiones de
Valparaíso, del Libertador Bernardo
O'Higgins, del Maule, del Biobío, de la
Araucanía y Metropolitana**

Número de Informe: 62/2011
11 de junio de 2013

REMITE INFORME FINAL CONSOLIDADO
N°62, DE 2011, SOBRE AUDITORÍA AL
PROGRAMA CHILE UNIDO
RECONSTRUYE MEJOR, EN EL
SERVICIO DE VIVIENDA Y
URBANIZACIÓN.

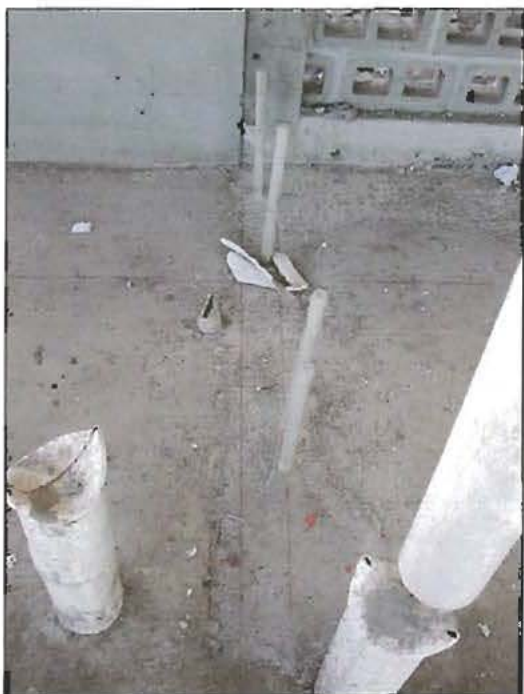
Fotografía N° 3: Detalle del desfase existente entre el trazado de los tabiques interiores y los tubos de la red de agua potable.

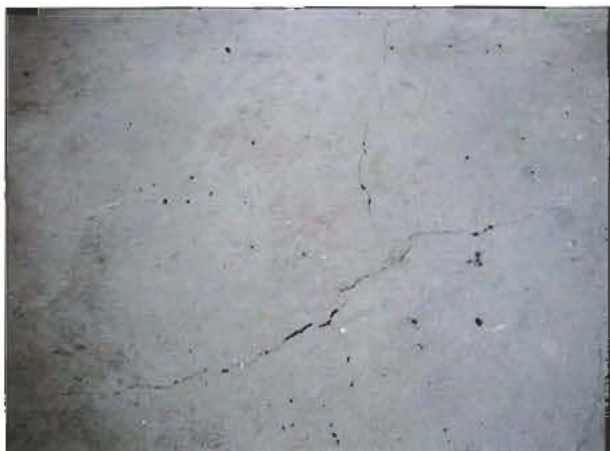
Fotografía N° 4: Detalle de las fisuras detectadas.

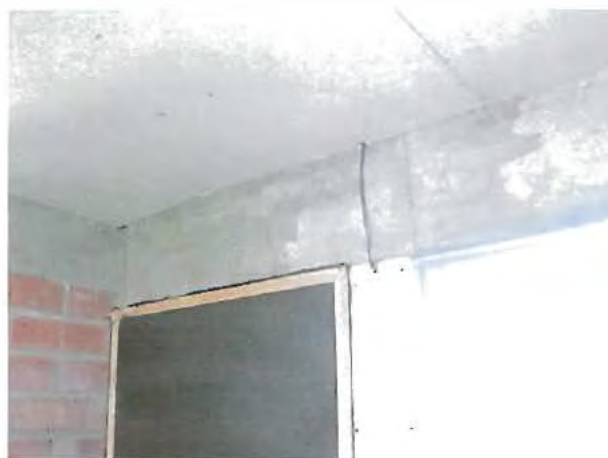
Fotografía N° 13: Vista de la instalación eléctrica y cableado en la vivienda.

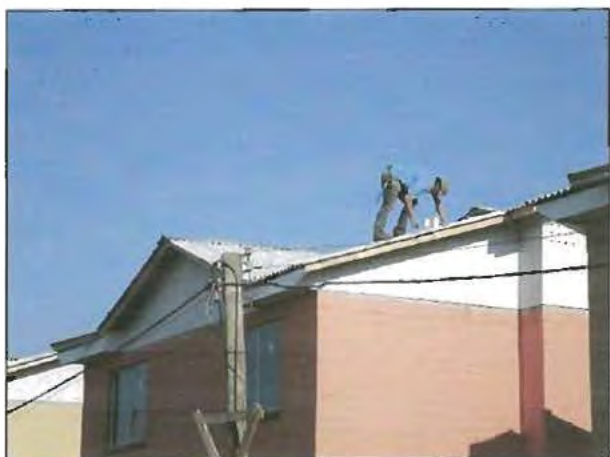
Fotografía N° 14: Vista de un trabajador en faena en altura, desprovisto de arnés de seguridad y/o cuerda de vida.

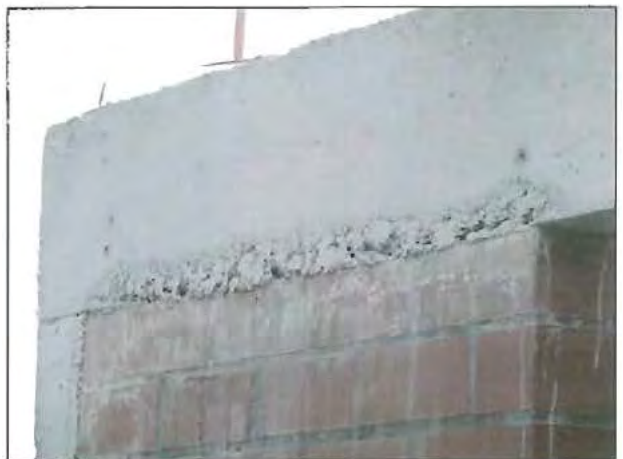
Fotografía N° 20: Vista ilustrativa de los nidos de piedra existente en una cadena, situación que ha generado además que la enfierradura interior no posea un recubrimiento igual o superior a 2 cms.

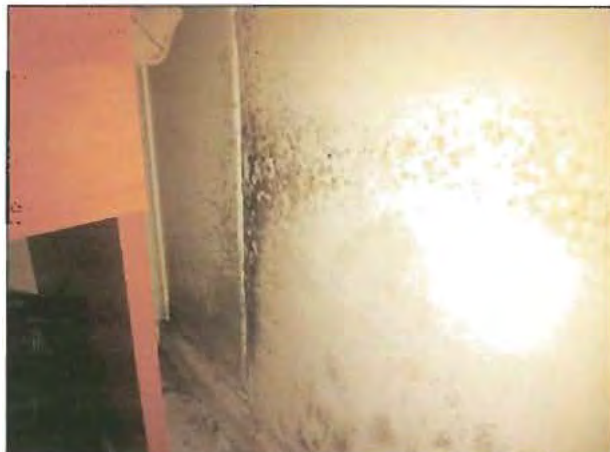
Fotografía N° 30: Detalle de la aparición de hongos a en el interior de un dormitorio de la vivienda.

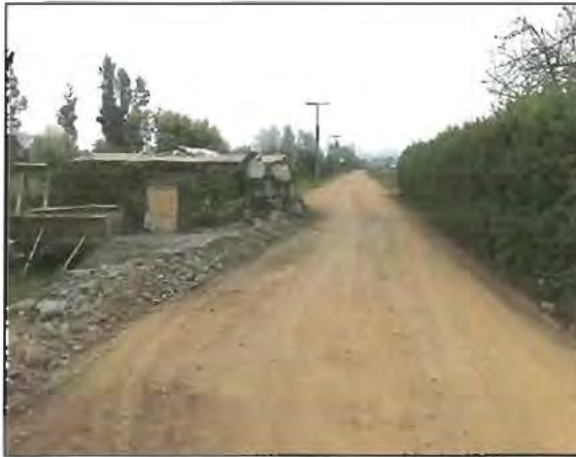
Fotografía N° 33: Vista de los trabajos realizados en la vía pública sin prevenir con señalética de advertencia.

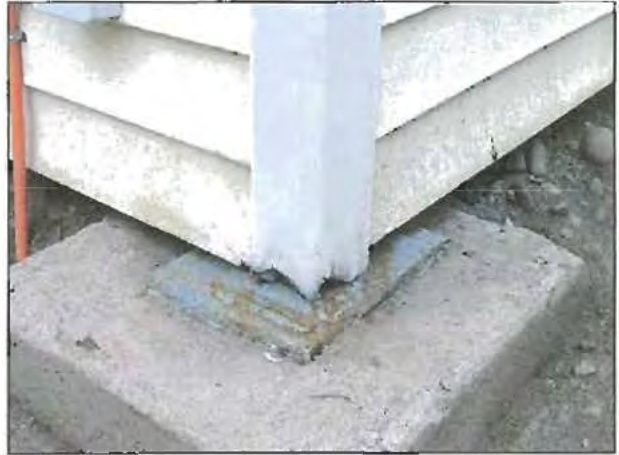
e. Se evidenció en los perfiles esquineros del revestimiento de tipo Siding instalado en la vivienda de la beneficiaria, doña [REDACTED], que estos elementos presentan un deterioro y quemaduras en su zona inferior generado por la ejecución de labores de soldadura en la ejecución de la vivienda. (fotografía N° 34).

Fotografía N° 34: Detalle de uno de los esquineros de siding retorcido y manchada producto de la soldadura efectuada en la zona inferior contigua.

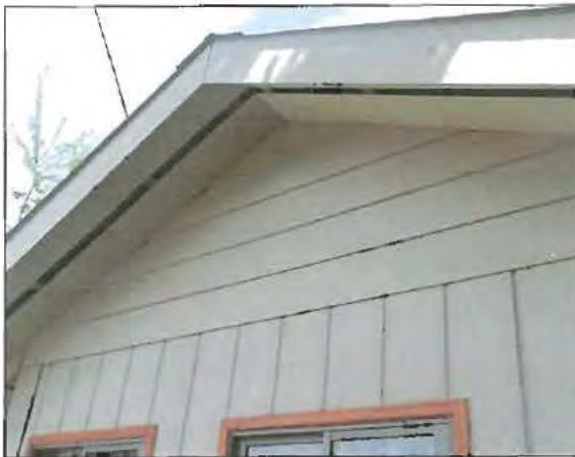
Fotografía N° 35: Vista de la separación central del alero la cual asciende a 3 cm.

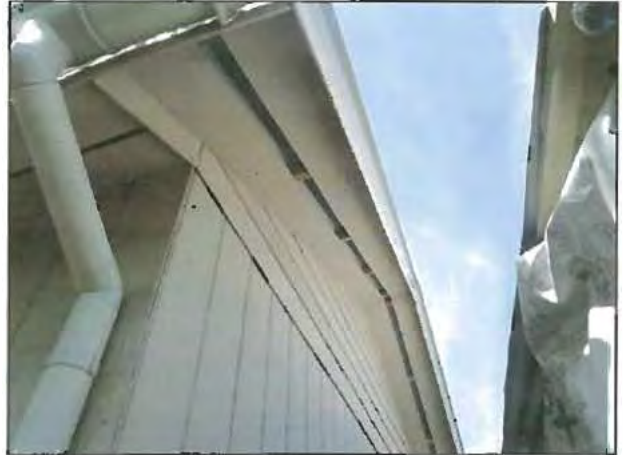
Fotografía N° 36: Detalle de otra separación de la zona central del alero con una abertura de 2,7 cm.

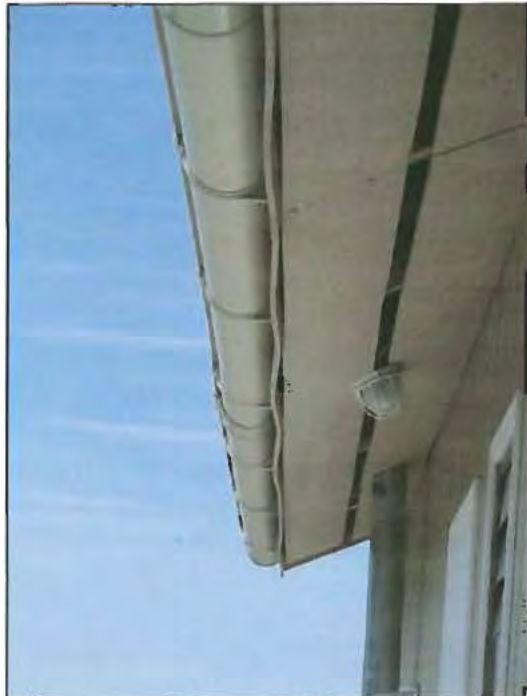
Fotografía N° 38: Detalle del tapacán ondulado.

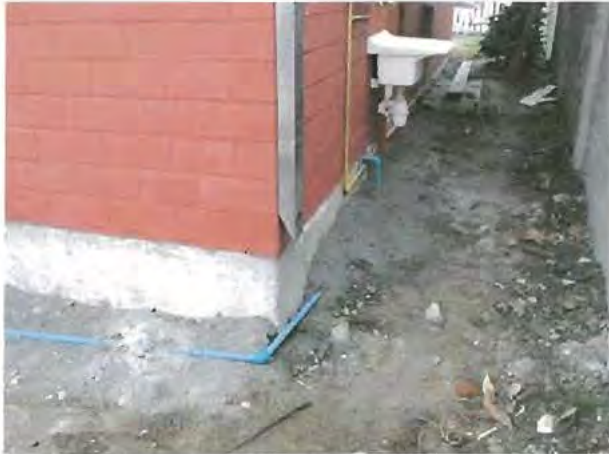
d. Se comprobó que la instalación de las tuberías de agua potable ejecutadas al exterior de las viviendas no cumplían con la profundidad mínima de 50 centímetros respecto del nivel de terreno, encontrándose éstas a la vista y expuestas, vulnerándose lo señalado en la letra a.; "Instalación de Tuberías", del artículo N° 102, del Decreto MOP N° 50 de 2002; Reglamento de Instalaciones Domiciliarias de Agua Potable y de Alcantarillado, como se muestra en la fotografía N° 48.

Fotografía N° 48: Vista de las tuberías exteriores a la vista de la instalación de agua potable de las viviendas.

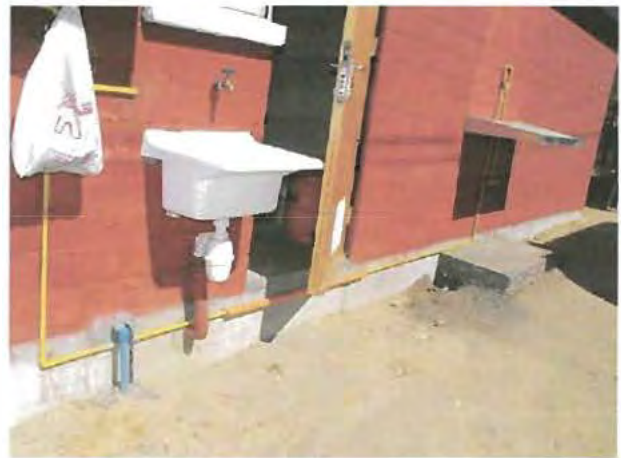
e. Se constató que los artefactos de lavaderos instalados al exterior de la vivienda no cuentan con el respectivo atril metálico de apoyo fijado al suelo, según lo dispuesto en el ítem 3.1.8 de la referida resolución N° 2070, situación que se aprecia en la fotografía N° 49.

Fotografía N°49: Vista de los artefactos de lavaderos instalados al exterior de las viviendas sin el atril respaldo.

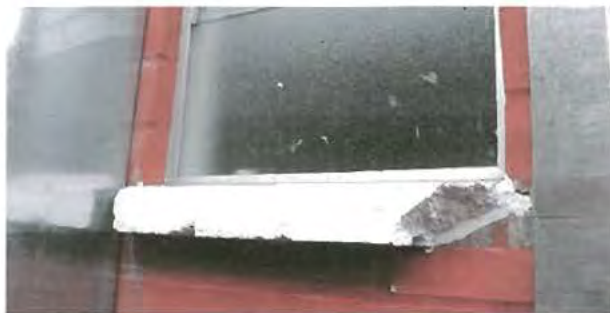
g. Se verificó, en algunos casos, la instalación de elementos prefabricados dañados en los alfeizar de las ventanas de las viviendas, según se aprecia en la fotografía N° 50, montaje que no se ajusta a las reglas y el arte del buen construir prevista en el artículo 5.5.1 de la referida Ordenanza General.

Fotografía N° 50: Vista de los elementos de alfeizar defectuosos instalados en las viviendas.

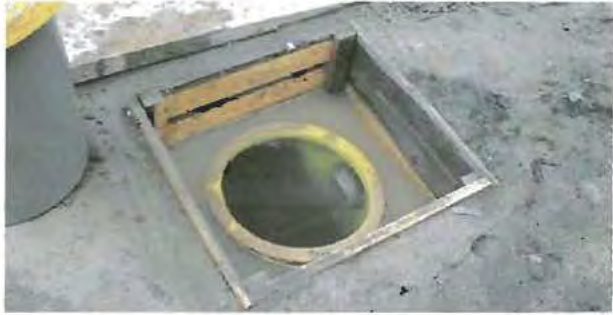
h. Se constató que la fosa séptica prefabricada instalada en la vivienda de don [REDACTED], presentaba una deficiente instalación y funcionamiento, encontrándose este elemento inundado con las aguas lluvias recientes caídas, situación que se aprecia en la fotografía N° 51.

Fotografía N° 51: Vista del estado de la fosa séptica inundada.

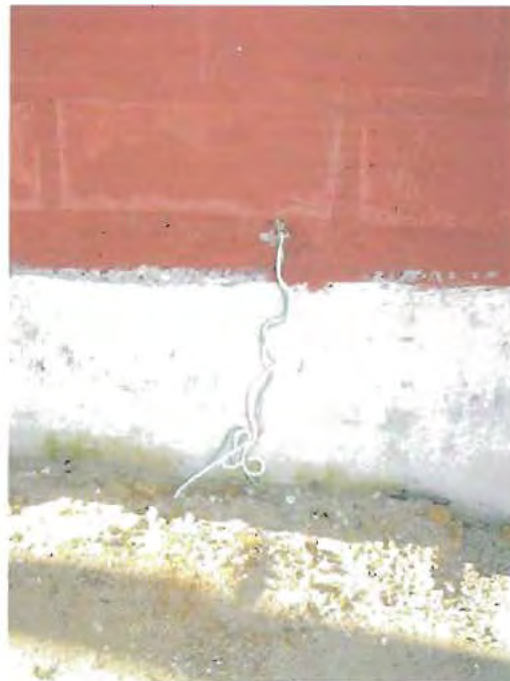
j. En general, se advirtió una deficiente instalación del cableado eléctrico de la puesta a tierra de Servicio de las viviendas, encontrándose los conductores expuestos y a la vista, instalación que contraviene las condiciones mínimas de seguridad que deben cumplir las instalaciones eléctricas de consumo en baja tensión, según lo establecido en la N. Ch. 04, Of., de 2003, "Electricidad, Instalaciones de Consumo en Baja Tensión", condición que se aprecia en la fotografía N° 53.

Fotografía N° 53: Vista del cableado de la puesta a tierra de Servicio de las viviendas.

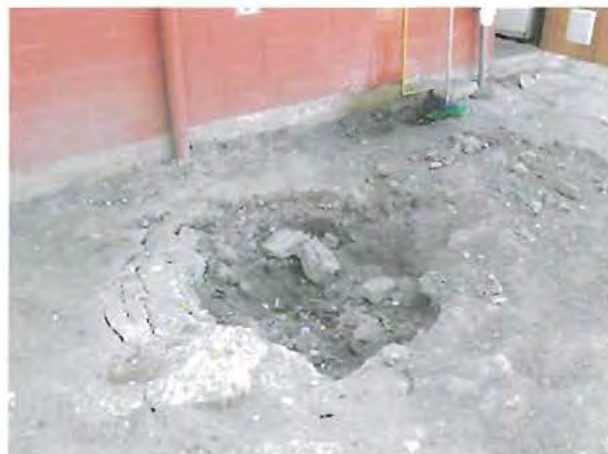
Fotografía N° 55: Vista de asentamiento del terreno natural por filtración en cámaras del sistema.

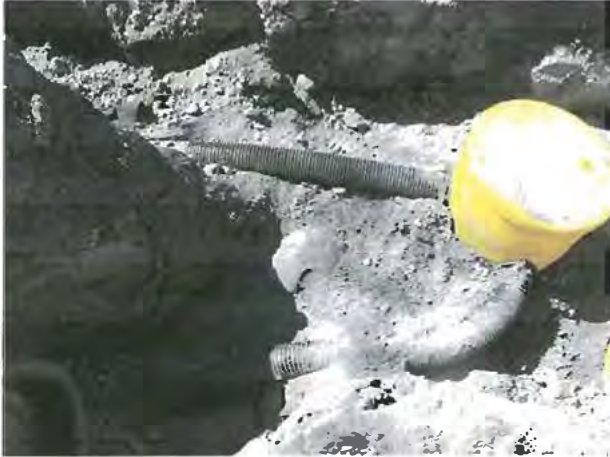
Fotografía N° 56: Vista del material fino utilizado como relleno del sistema de drenes.

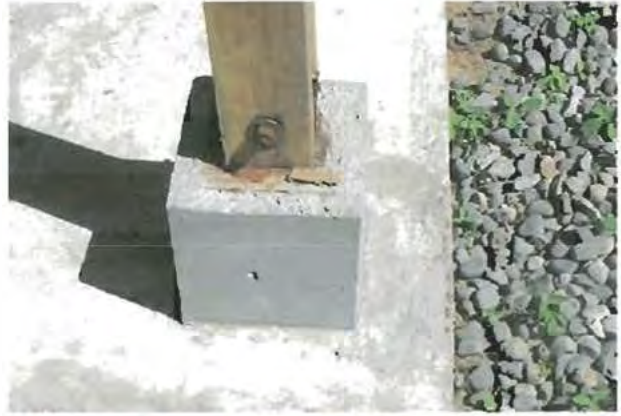
b. Se verificó que los elementos metálicos utilizados para la fijación de los pilares de madera de las viviendas no cuentan con la protección de anticorrosivo respectiva, transgrediéndose lo dispuesto ítem 2.10., de la resolución exenta N° 2.070, de 2009, del Ministerio de Vivienda y Urbanismo, que aprueba el Itemizado Técnico de Construcción para Proyectos del Programa Fondo Solidario de Vivienda, además de las reglas y el arte del buen construir prevista en el artículo 5.5.1 de la referida Ordenanza General (Fotografía N° 57).

Fotografía N° 57: Detalle de los elementos metálicos expuestos a la intemperie sin protección.

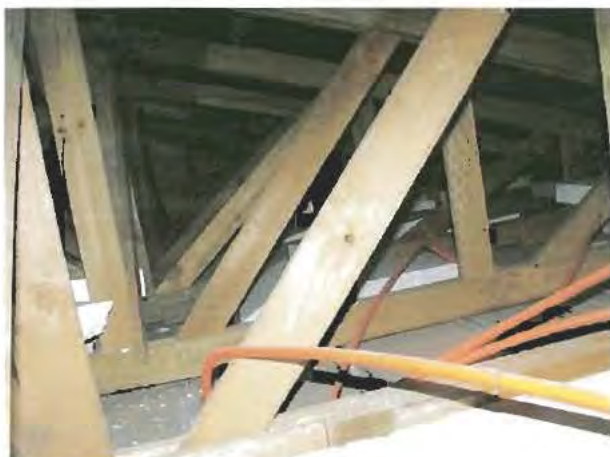
c. Se advirtió, en general, una deficiente e incorrecta instalación de las planchas de poliestireno expandido situadas en la superficie de cielos de las viviendas, colocación que afectó la eficiencia energética de la vivienda y la ocurrencia de puentes térmicos importantes en el complejo de techumbre de la vivienda, montaje que incumple lo previsto en el artículo 4.1.10, de la mencionada Ordenanza General (Fotografía N° 58).

Fotografía N° 58: Vista del entretecho de la vivienda y la instalación de la aislación térmica.

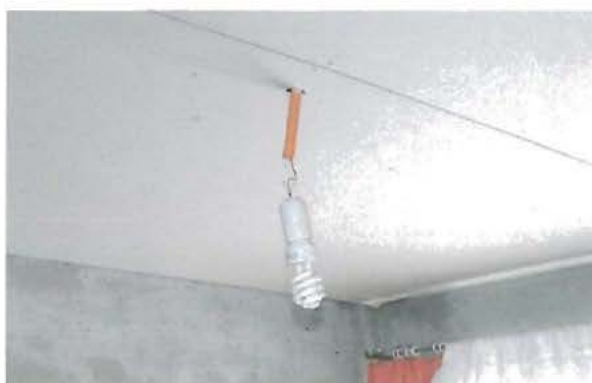
d. Se advirtió una deficiente fijación del portalámparas instalado en las superficies de cielo de las viviendas, presentando los conductores expuestos, a la vista, instalación que contraviene las condiciones mínimas de seguridad que deben cumplir las instalaciones eléctricas de consumo en baja tensión, según lo establecido en el numeral 5.4.2.10, de la N Ch 04, Of., 2003, "Electricidad, Instalaciones de Consumo en Baja Tensión", condición que se aprecia en la fotografía N° 59.

Fotografía N° 59: Detalle de los portalámparas instalados en las viviendas.

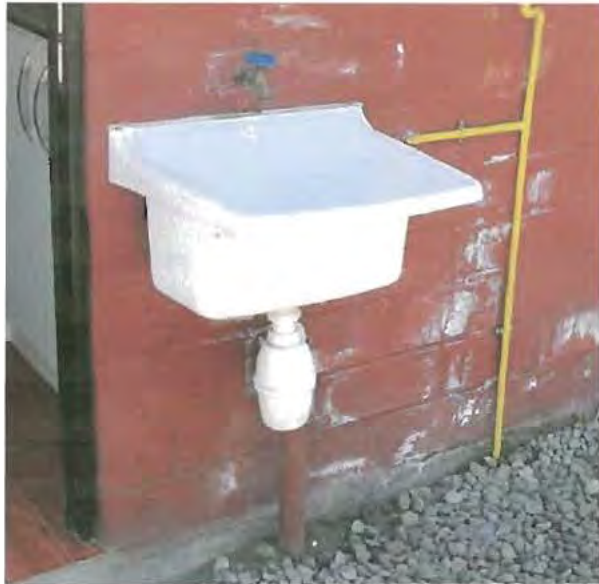
e. Se constató que los artefactos de lavaderos instalados al exterior de la vivienda no cuentan con el respectivo atril metálico de apoyo fijado al suelo, según lo dispuesto en el ítem 3.1.8 de la referida resolución N° 2070, situación que se aprecia en la fotografía N° 60.

Fotografía N° 60: Vista de los lavaderos instalados en las viviendas.

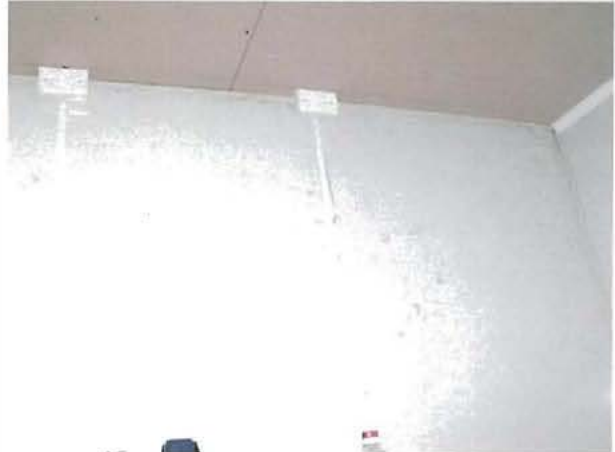
- 63 -

Fotografía N° 63: Vista del estado de los paneles en las viviendas.

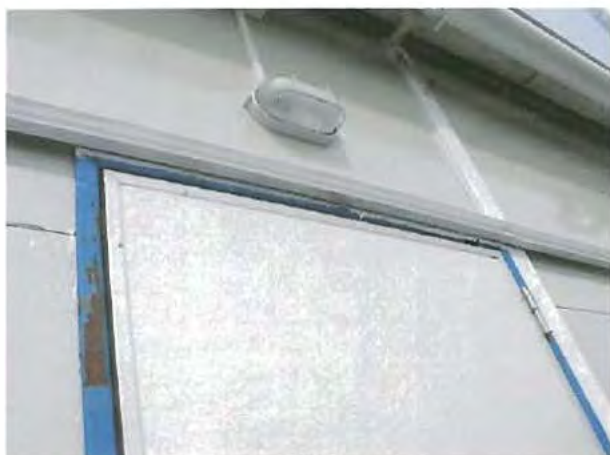
- 68 -

Fotografía N° 68: Detalle del estado de los marcos metálicos de las puertas.

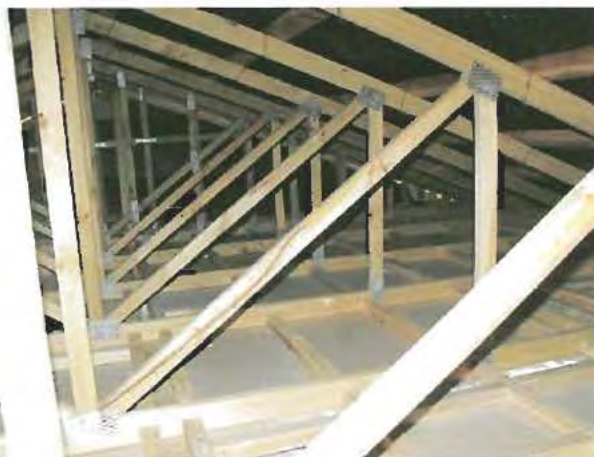
- 71 -

e. Durante la visita inspectiva efectuada, se verificó en las viviendas de doña [REDACTED] y [REDACTED], en construcción por la empresa Casas Molco, que el complejo de techumbres no contaban con la instalación de los elementos de aislación térmica, omisión que afectó la eficiencia energética de la vivienda y la ocurrencia de puentes térmicos importantes en el complejo de techumbre de la vivienda, vulnerándose con ello el cumplimiento del artículo 4.1.10 de la Ordenanza General (Fotografía N° 71).

Fotografía N° 71: Detalle y vista del complejo de techumbre de la vivienda sin aislación térmica.

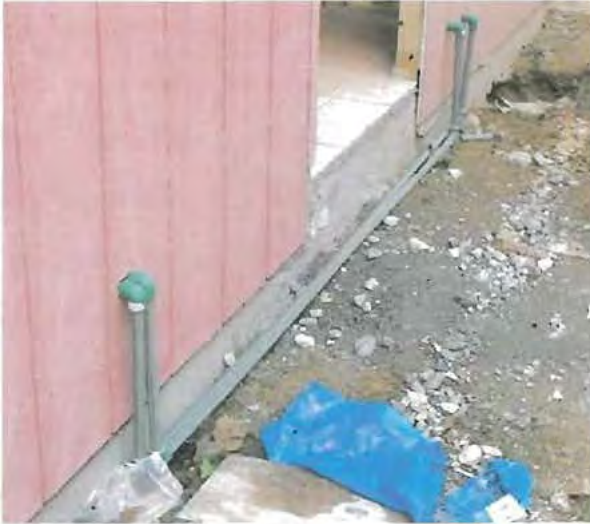
- 72 -

Fotografía N° 72: Detalle de las instalaciones exteriores de agua potable de las casas tipo Molco.

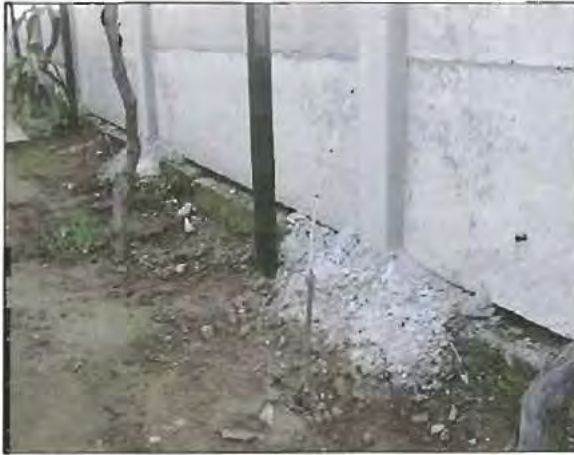
- 75 -

Fotografía N° 75: Elevación de las fundaciones esparcidas sucesivas de un cierre tipo bulldog. Cabe señalar, que la imagen fue registrada desde el patio de un vecino del beneficiario.

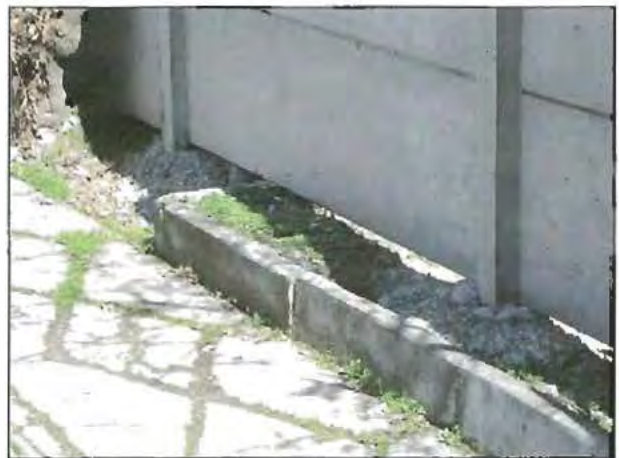
- 78 -

Fotografía N° 78: Vista de la fundación esparcida de dos pilares del muro tipo bulldog. Cabe señalar, que la imagen fue registrada desde el patio del beneficiario.

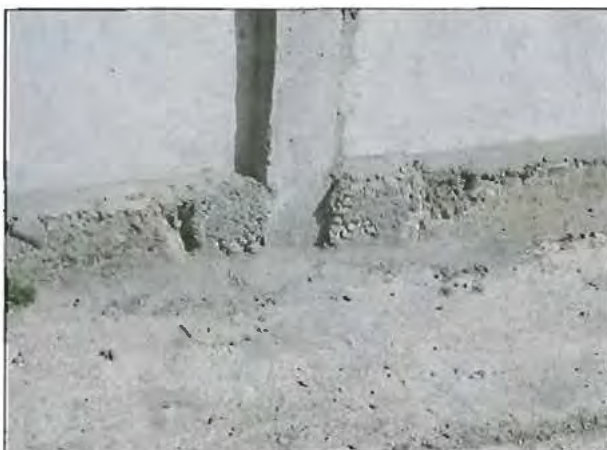
- 79 -

Fotografía N° 79: Detalle de la fundación desalineada del pilar del cierre tipo pandereta visto desde la calle (casa esquina).

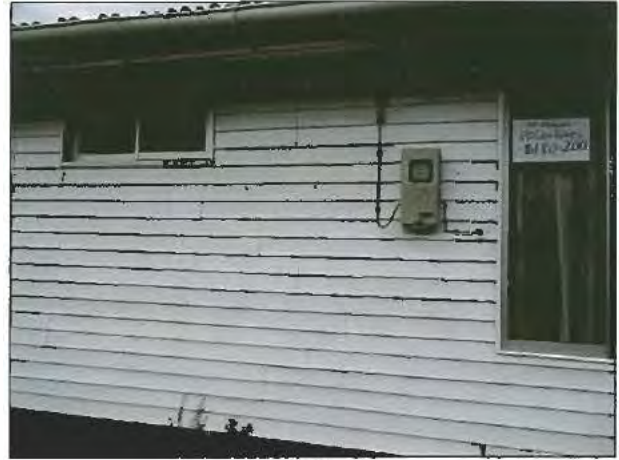
- 94 -

Se constató que la instalación del siding en algunas viviendas no se ejecutó con piezas uniformes y de igual dimensión, procedimiento que implicó que algunas elevaciones resultaran irregulares y de mal aspecto visual (fotografía N° 94).

Fotografía N° 94: Elevación que registra el término de cada pieza de siding

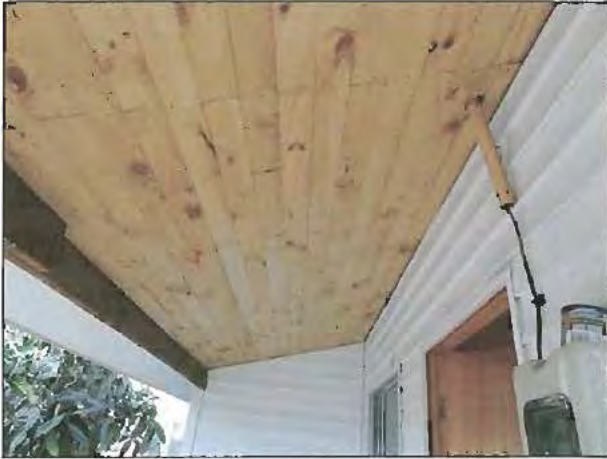
- 100 -

Los aleros de madera instalados sobre el pórtico de acceso a la vivienda, no cuentan en algunos casos con la aplicación del barniz requerido en ítem 4/2 de las especificaciones técnicas propias del proyecto (fotografía N° 100).

Fotografía N° 100: Ilustración del alero de madera desprovisto de pintura barniz.

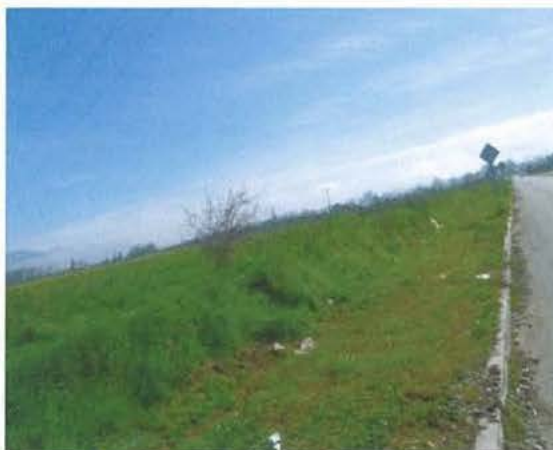
Foto N° 5
Visita a terreno 01/09/11, obras sin iniciar, no concuerda con avance del 10% informado

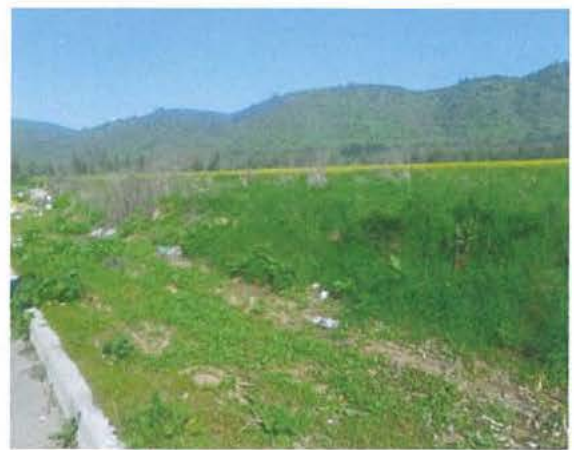
Foto N° 6
Otra vista del terreno, con obras sin iniciar.

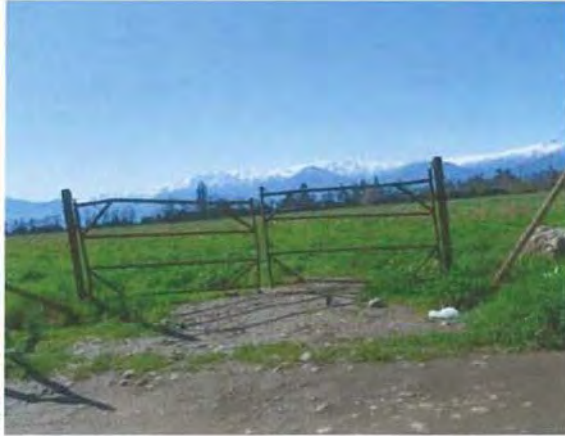
Foto N° 7
Visita a terreno 30/08/11, las obras no se han iniciado

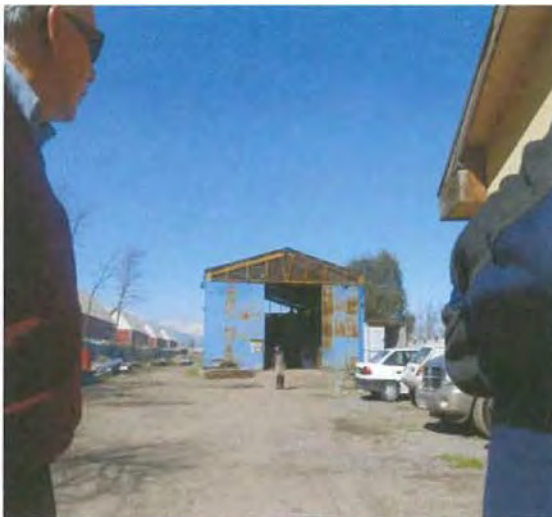
Foto N° 9
Al 30/08/11, obra no iniciada y terreno ocupado por otra empresa

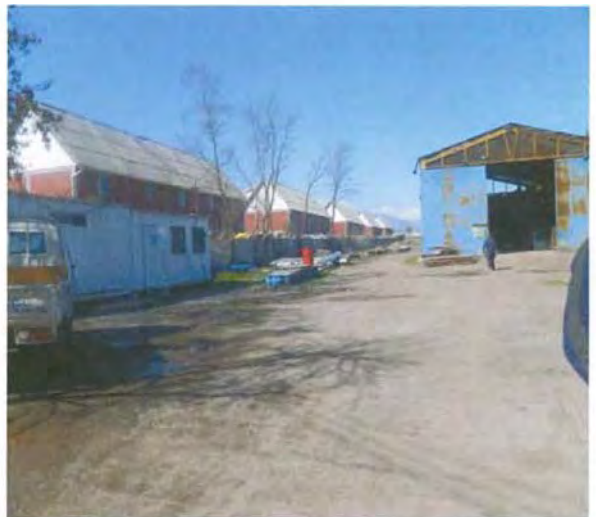
Foto N° 10
Otra vista, donde se aprecia el terreno ocupado con instalaciones de otra empresa

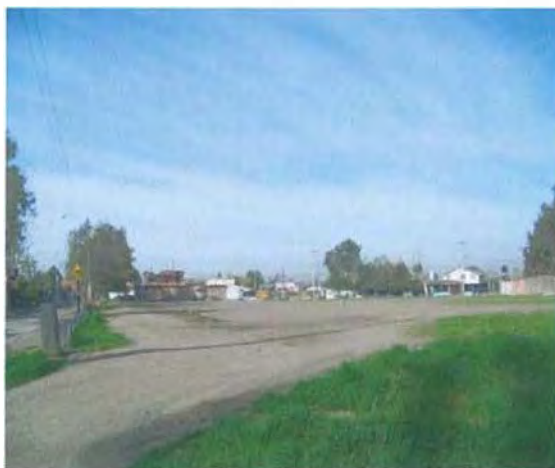
Foto N° 13
Visita a terreno 30/08/11, obras sin iniciar

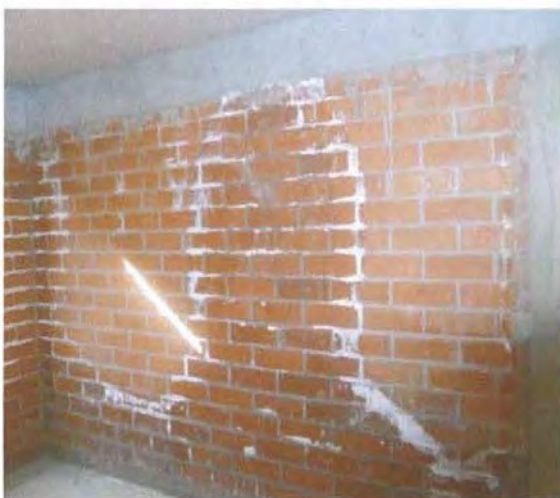
Foto N° 15
Falta de aplicación de impermeabilizante

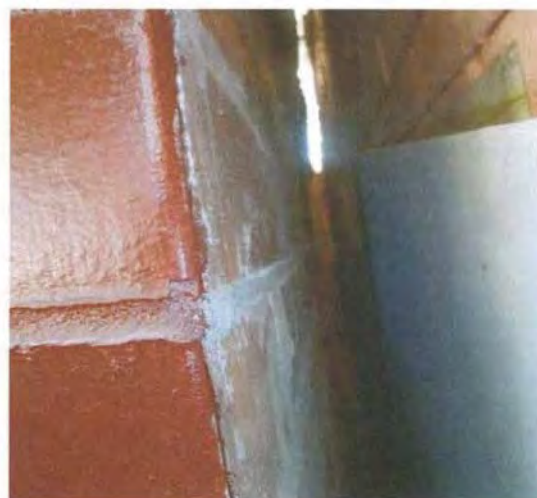
Foto N° 16
Detalle falta de aplicación de impermeabilizante

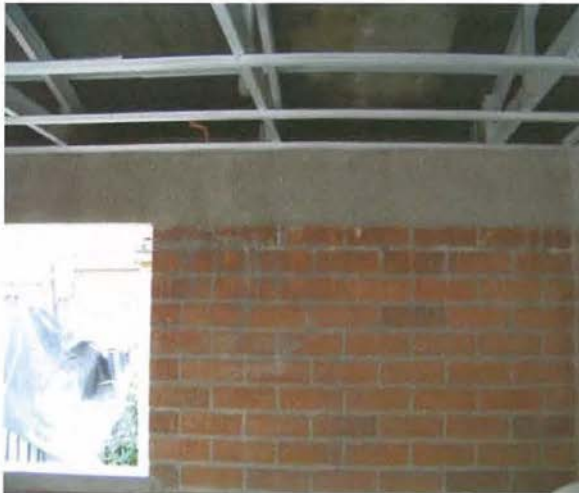
Foto N° 25
Presencia de humedad en muros

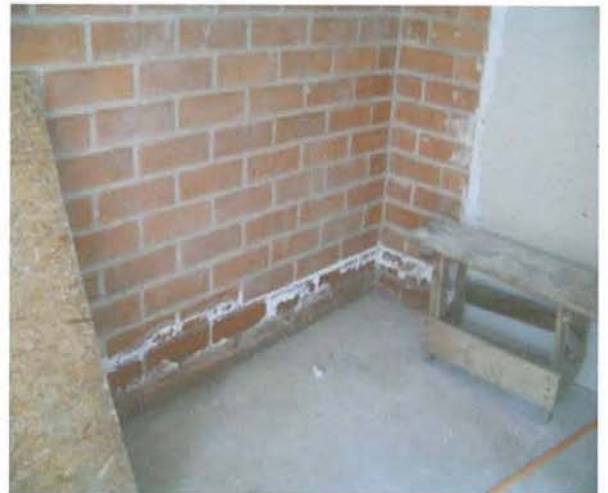
Foto N° 26
Presencia de humedad en muros

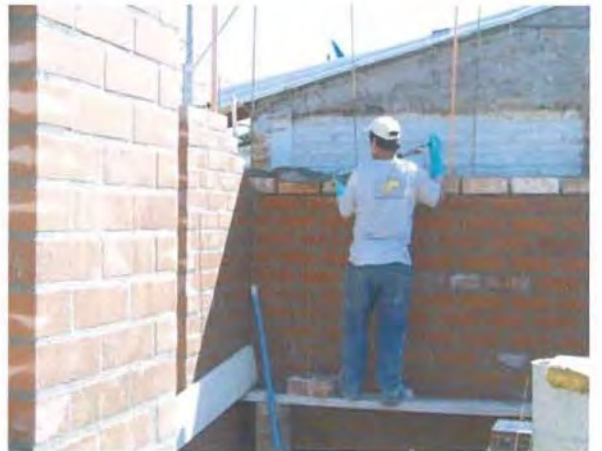
Foto N° 28
Personal sin implementos de seguridad

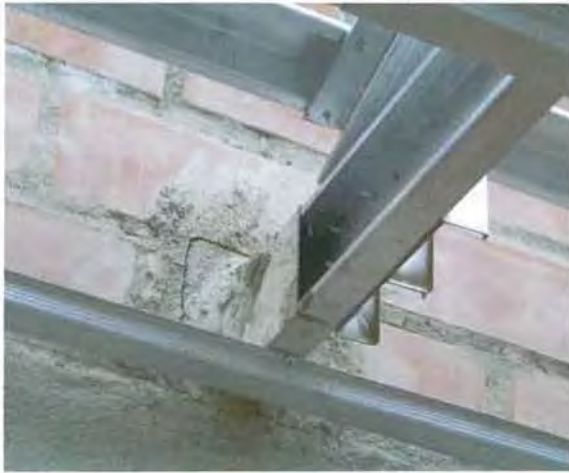
Foto N° 31
Mortero de relleno presenta fisuras y aplicación irregular,
en calle [REDACTED]

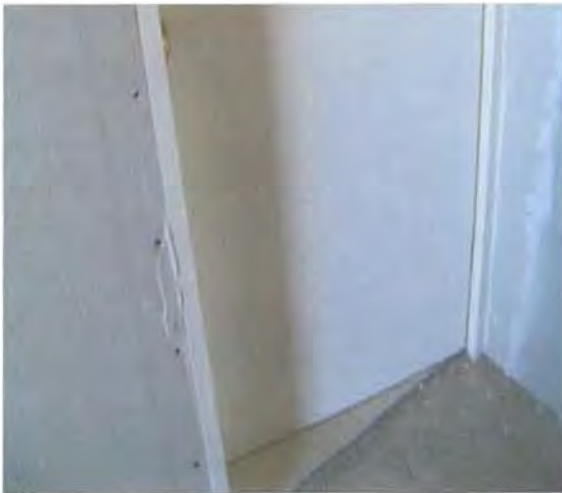
f) En la propiedad ubicada en calle República de Estados Unidos N°5.519, se comprobó que la puerta del baño no cuenta con la rejilla de ventilación exigida en el numeral 2.3, "Puertas interiores", de la resolución N°2.070, de 2009, del Ministerio de Vivienda y Urbanismo (anexo N°4, foto N°33).

Foto N° 33
La puerta de baño no cuenta con rejilla de ventilación,
calle República de [REDACTED]

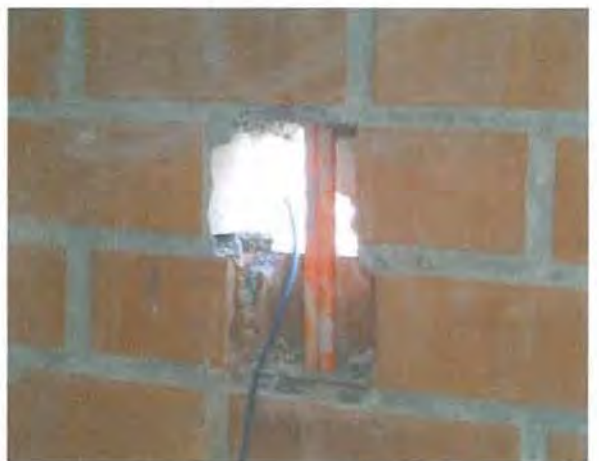
Foto N° 35
Machón pa [REDACTED] ido en su base,
[REDACTED]

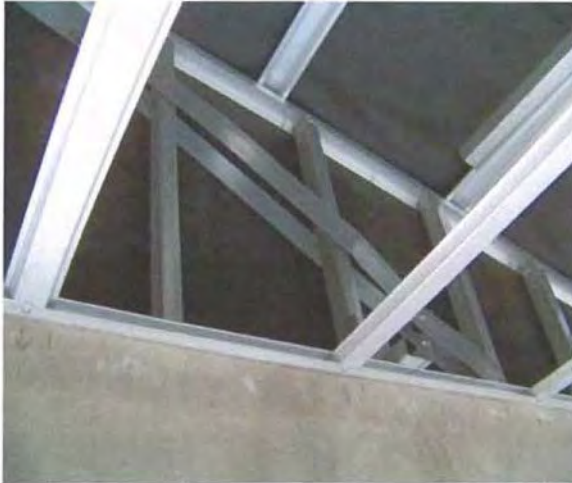
Foto N° 37
La diagonal del frontón no está debidamente tensada,
calle [REDACTED]

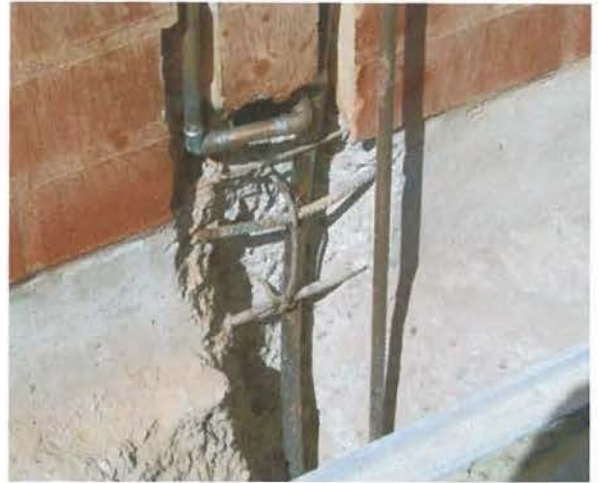
Foto N° 38
Sobrecimiento intervenido y cañerías de cobre sin
aislamiento en puntos de contacto con fierros,
calle [REDACTED]

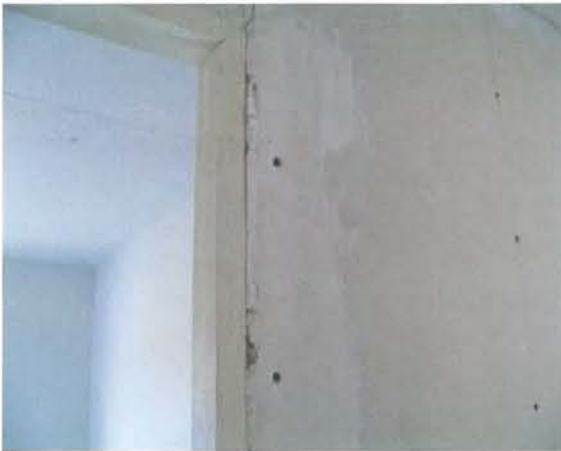
Foto N° 39
Tabique de acceso al baño presenta planchas quebradas,
calle [REDACTED]

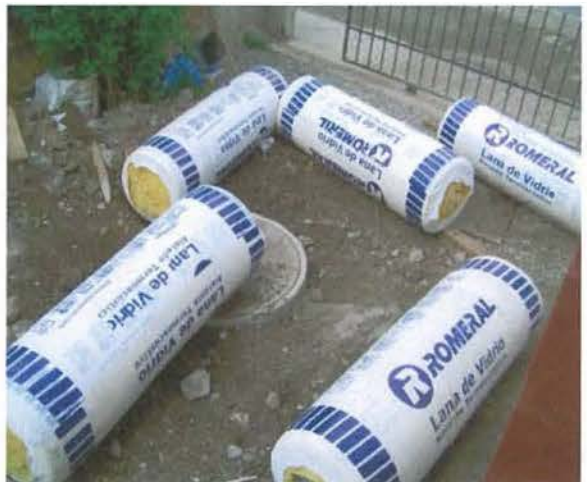
Foto N° 42
Materiales a la intemperie, calle [REDACTED]

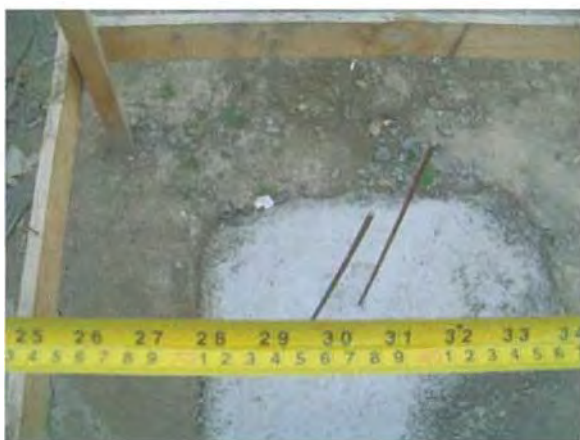
Foto N° 45
Distanciamientos inferior a 1,40m, hacia el límite predial.
Vivienda ubicada en calle [REDACTED]

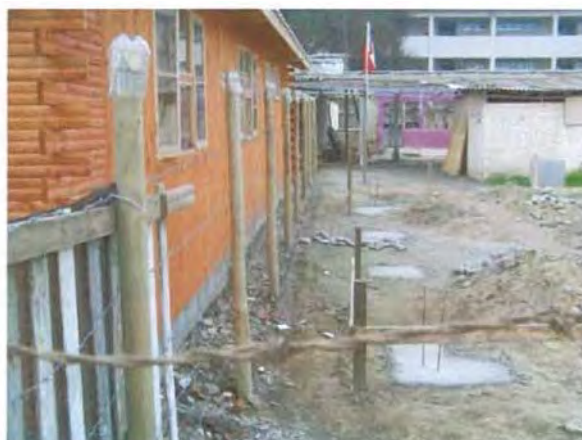
Foto N° 46
Distanciamientos inferior a 1,40m, hacia el límite predial.
Vivienda ubicada en calle [REDACTED]

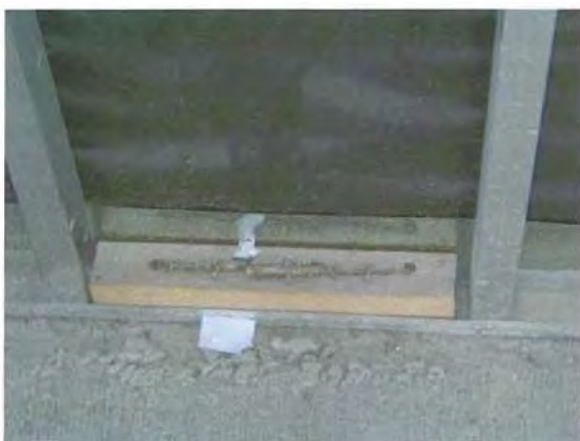
Foto N° 47
Fijación irregular de la tabiquería al sobrecimiento

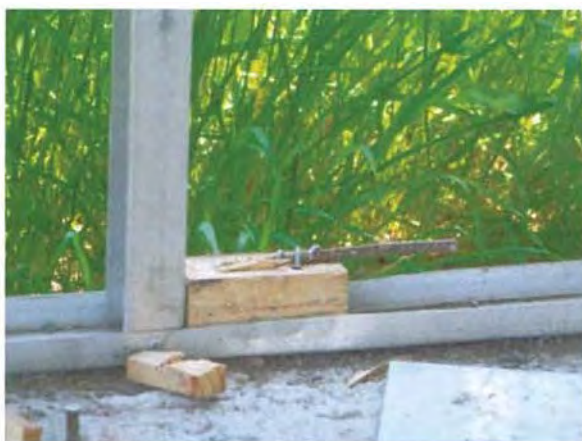
Foto N° 48
Fijación irregular de la tabiquería al sobrecimiento

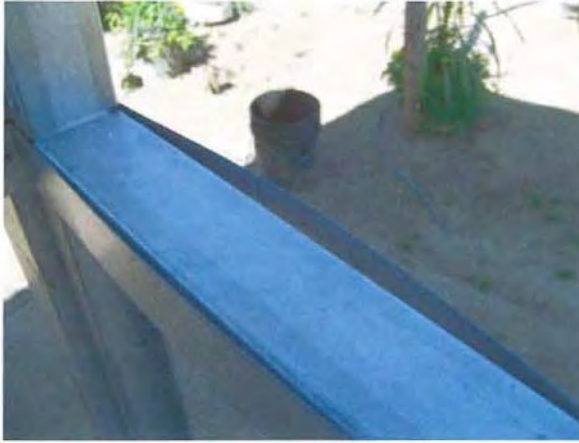
Foto N° 49
Incorrecta instalación de las pletinas de arriostamiento

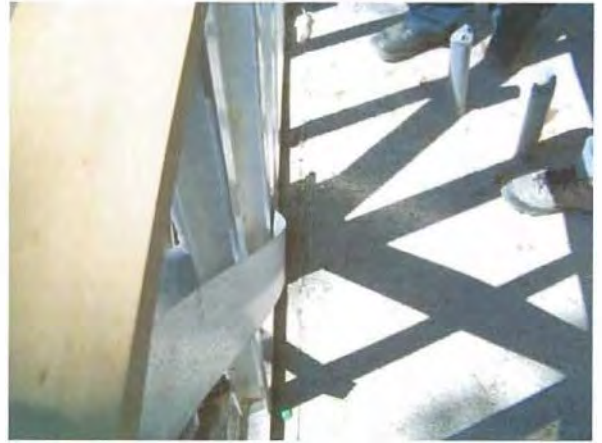
Foto N° 50
Diagonales sin tensar

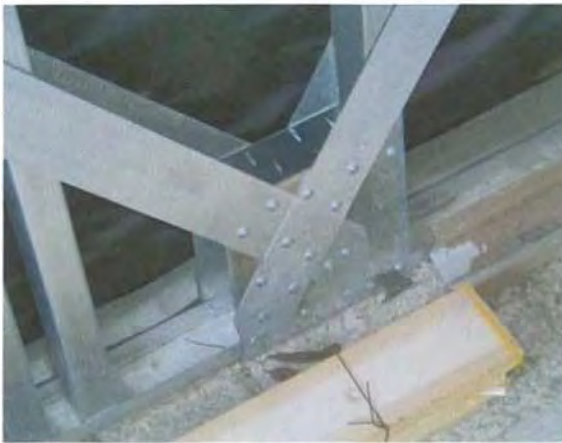
Foto N° 51
Diagonales no fueron dispuestas correctamente.

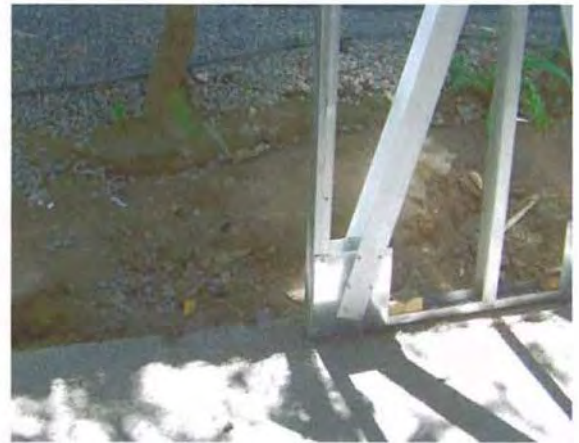
b3) Igualmente, en cuanto a los perfiles, se detectaron excesivas perforaciones en estos elementos con los tornillos de fijación, así como revestimientos exteriores que no han sido afianzados debidamente a la estructura de los tabiques (anexo N°4, fotos N°s 52 y 53). En el mismo tenor, se observaron perfiles doblados (anexo N°4, foto N°54).

Foto N° 52
Diagonales no fueron dispuestas correctamente

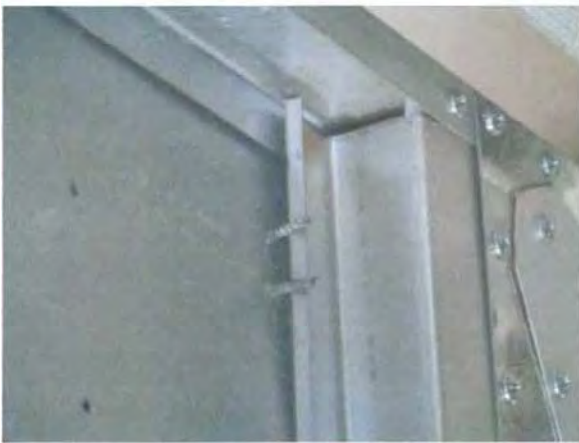
Foto N° 53
Excesivas perforaciones en perfiles

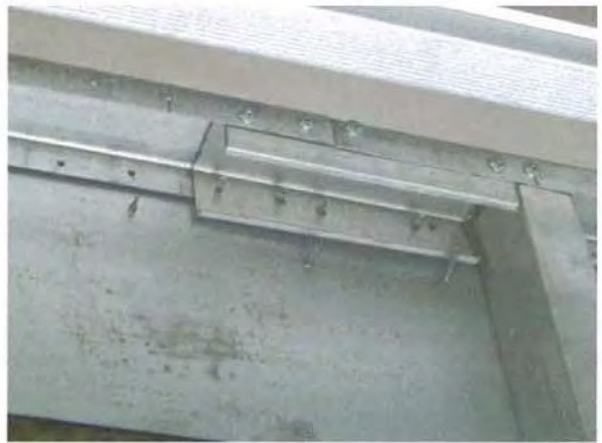
Foto N° 54
Revestimientos no afianzados debidamente a la estructura

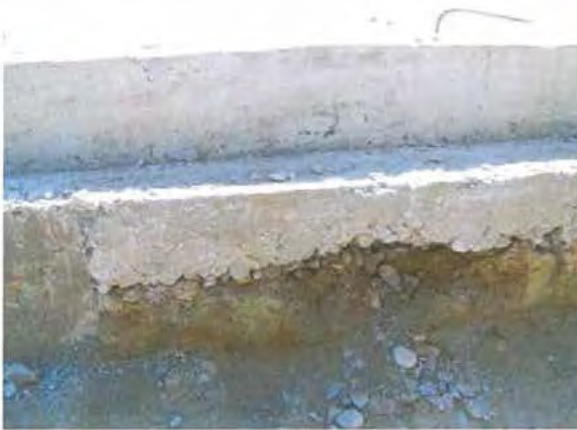
Foto N° 57
Nidos de piedra y socavación, calle [REDACTED]

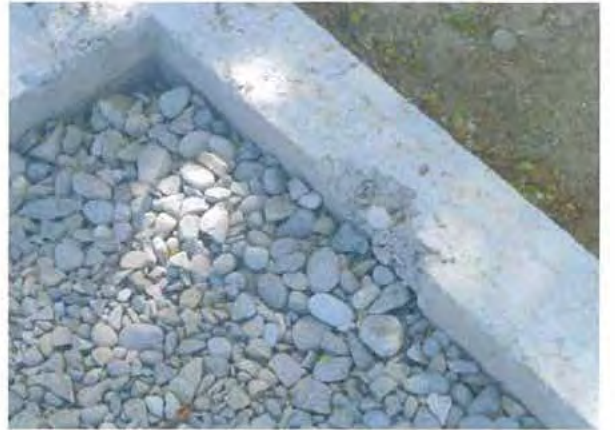
Foto N° 58
Sobrecimiento quebrado, calle [REDACTED]

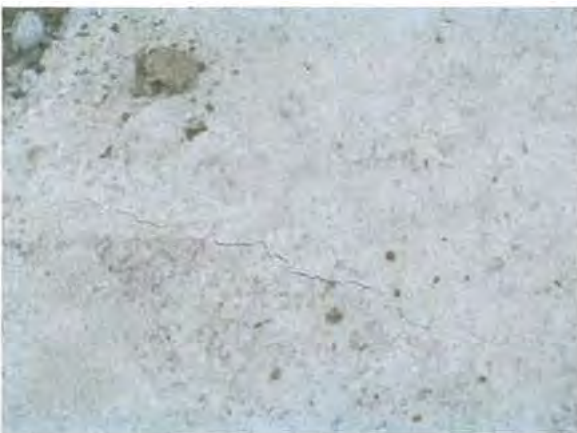
Foto N° 59
Fisuras en fundaciones, calle [REDACTED]

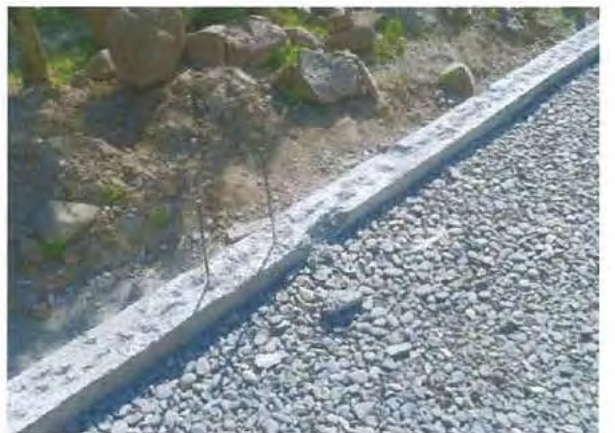
Foto N° 60
Sobrecimiento con bordes quebrados
[REDACTED]

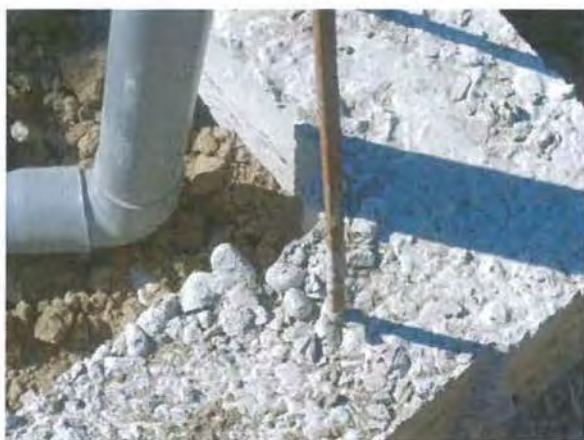
Foto N° 61
Sobrecimiento irregular y con nidos de piedra

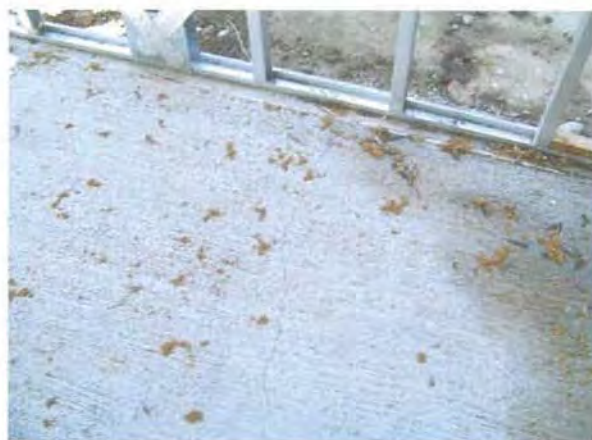
Foto N° 62
Radier se encuentra fisurado en varios puntos

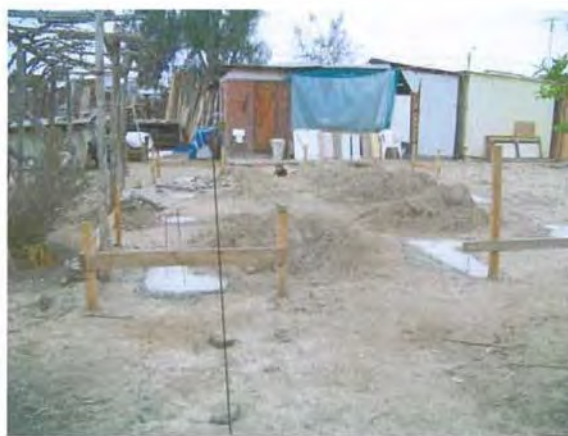
d) Los trabajos de fundaciones de la vivienda ubicada en la calle Apolo XII N°45, se encuentran construidos sobre el predio vecino (anexo N°4, foto N°64).

Foto N° 64
Fundaciones sobre predio vecino, calle

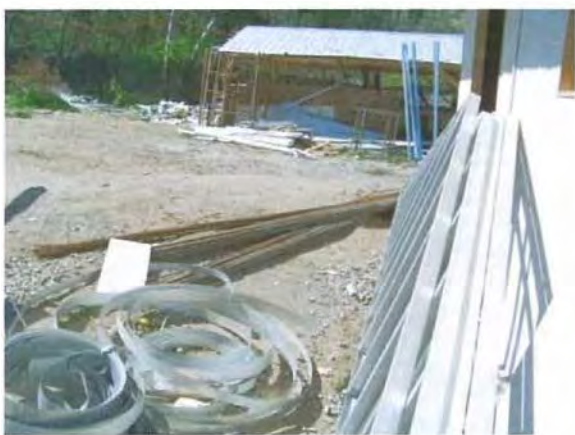
Foto N° 65
Materiales acopiados en la interperie

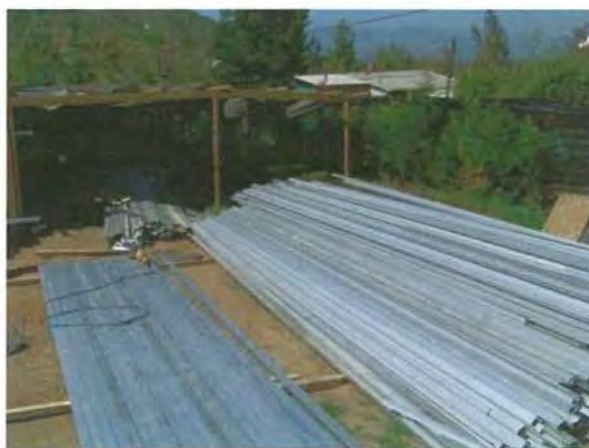
Foto N° 66
Materiales acopiados a la interperie

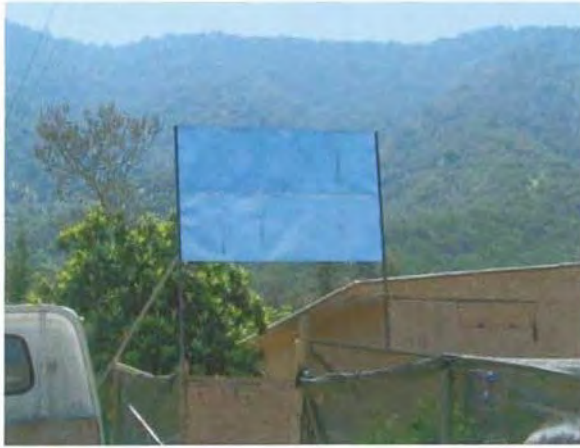
Foto N° 67
Letrero de obra sin instalar

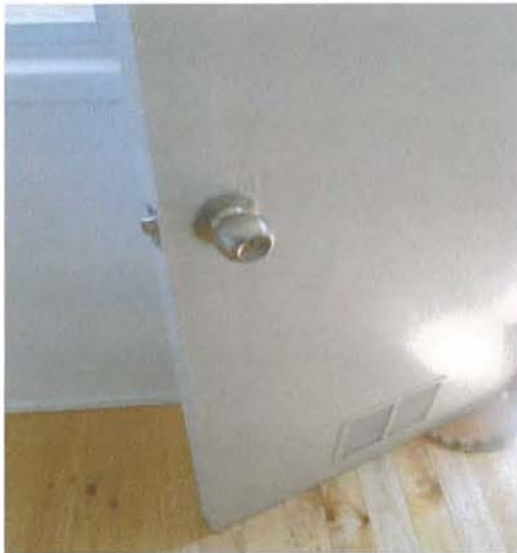
Foto N° 68
Falta de botaguas en puertas a la interperie

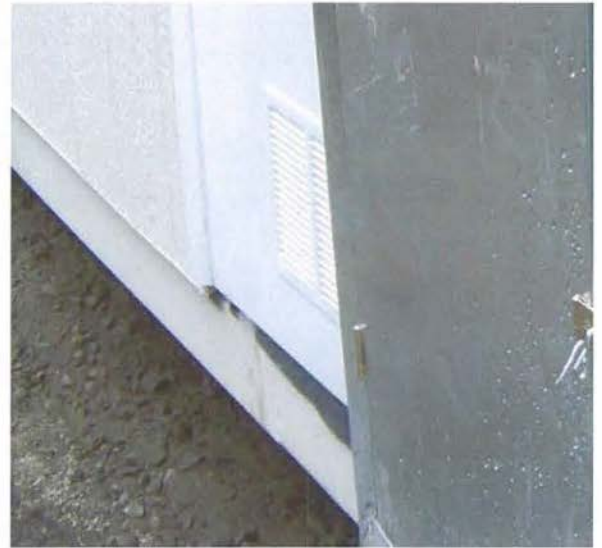
Foto N° 69
Falta de botaguas en puertas a la interperie

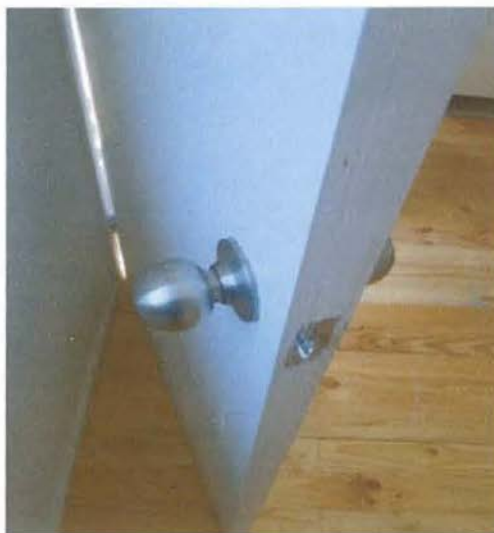
Foto N° 70
Cerradura instalada en puerta acceso principal no corresponde
