INFORME FINAL

**Servicio de Vivienda y
Urbanización de las regiones de
Valparaíso, del Libertador Bernardo
O'Higgins, del Maule, del Biobío, de la
Araucanía y Metropolitana**

Número de Informe: 62/2011
11 de junio de 2013

REMITE INFORME FINAL CONSOLIDADO
N°62, DE 2011, SOBRE AUDITORÍA AL
PROGRAMA CHILE UNIDO
RECONSTRUYE MEJOR, EN EL
SERVICIO DE VIVIENDA Y
URBANIZACIÓN.

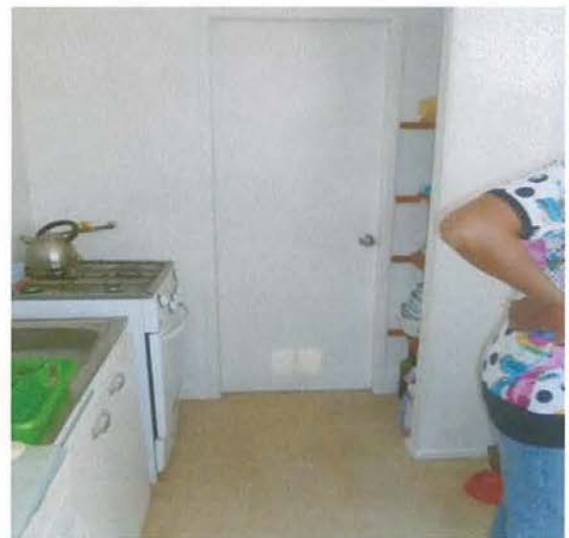
Foto N° 71
Cerradura instalada en la cocina no corresponde

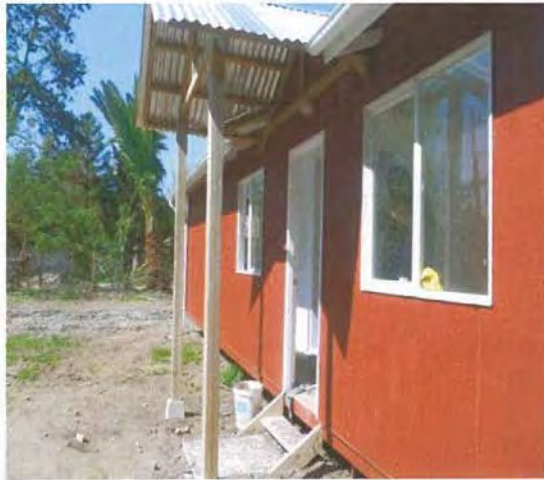
Foto N° 72
Falta la faja de pastelones en entrada principal

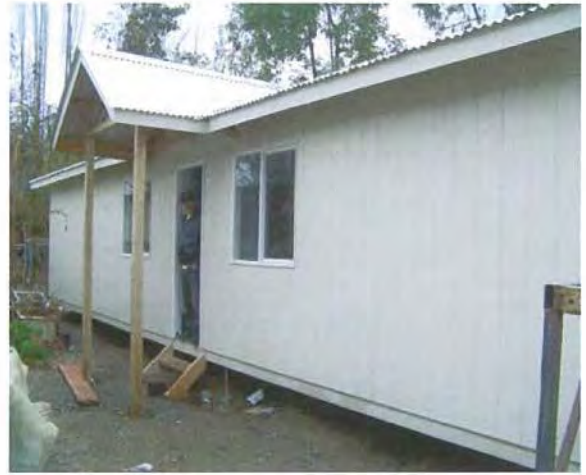
Foto N° 73
Falta de pastelones en entrada principal

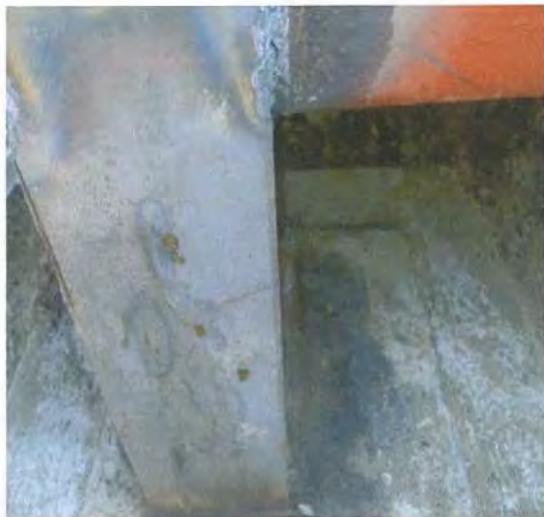
Foto N° 74
Vigas maestras sin la protección especificada

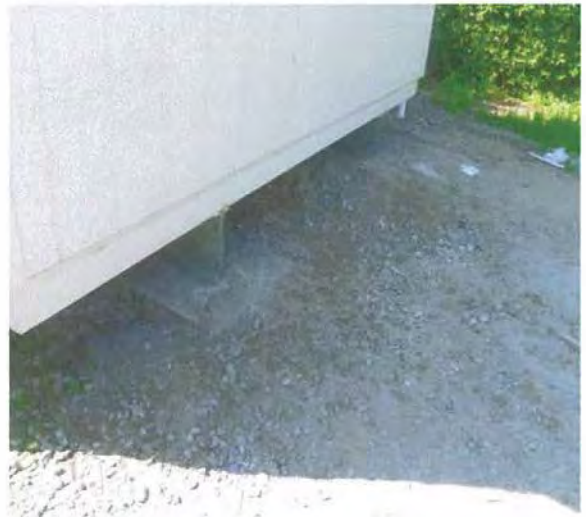
Foto N° 75
Vigas maestras sin la protección especificada

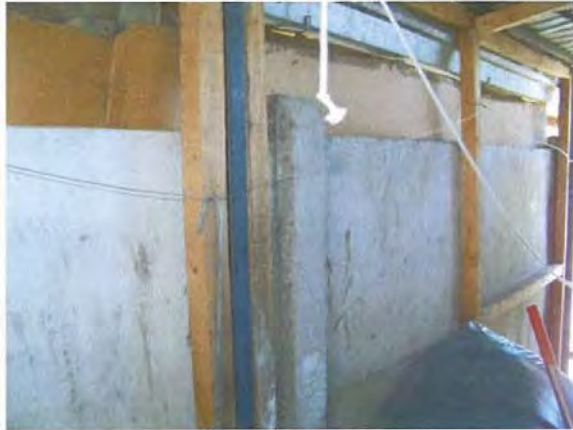
Foto N° 78
Trabajos sin ejecutar

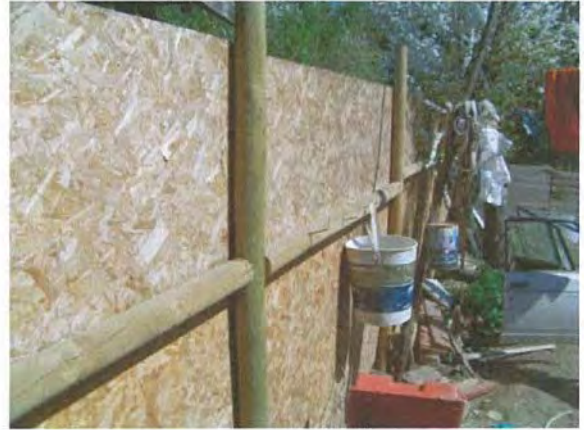
Foto N° 79
Trabajos sin ejecutar. Reparación provisoria por el propietario

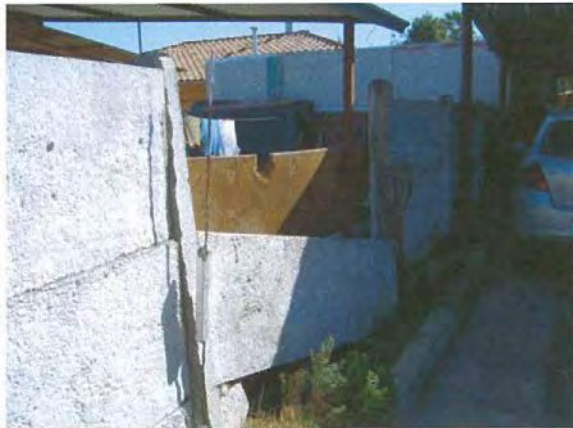
Foto N° 80
Trabajos sin ejecutar. Riesgo de caída

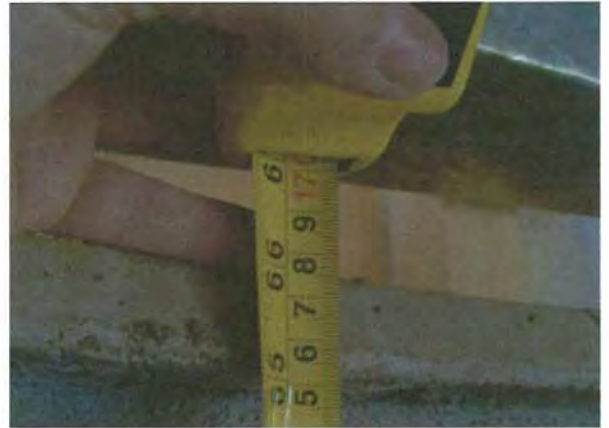
Foto N° 81
Altura inferior a la especificada, calle [redacted]

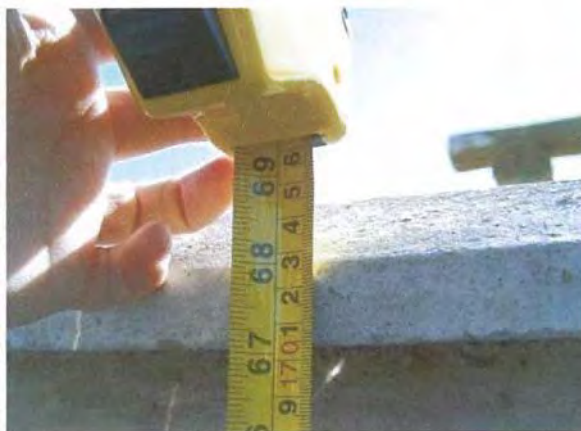
Foto N° 82
Altura inferior a la especificada, calle [redacted]

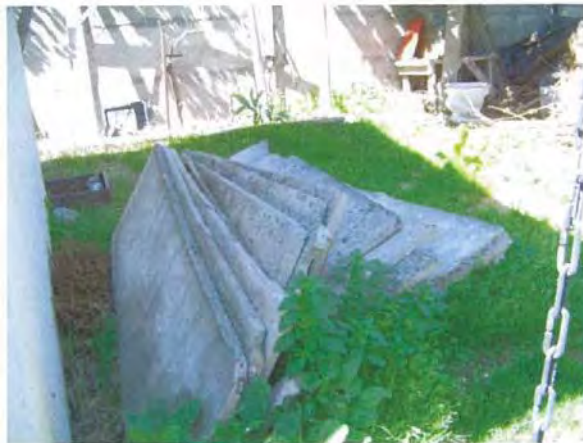
Foto N° 86
No se retiraron los escombros, calle [redacted]

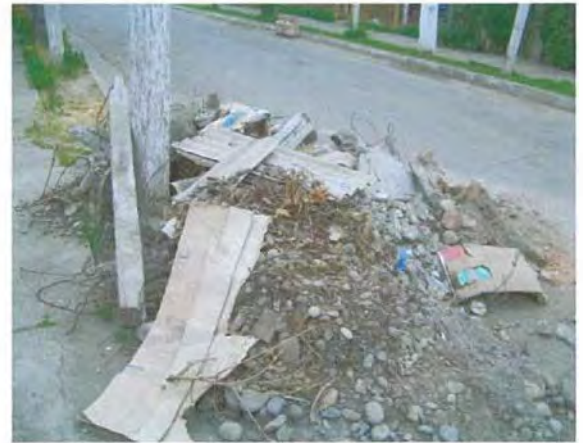
Foto N° 87
No se retiraron los escombros,
calle [redacted]

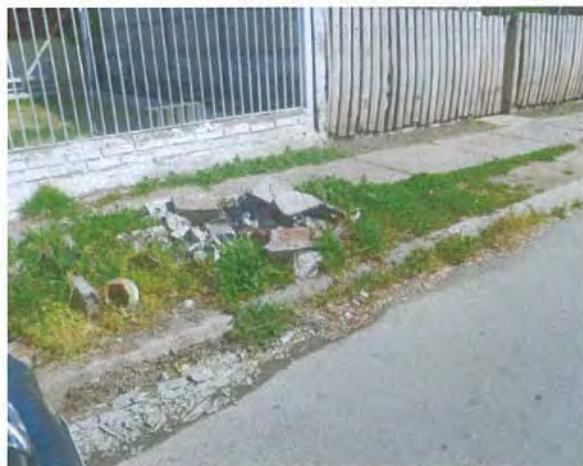
Foto N° 88
No se retiraron los escombros, calle [redacted]

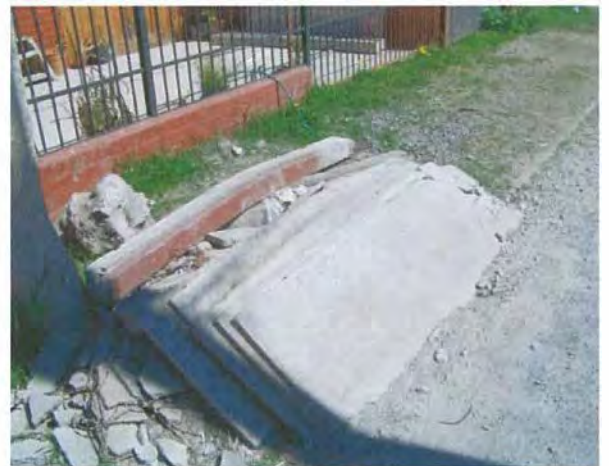
Foto N° 89
No se retiraron los escombros, calle [redacted]

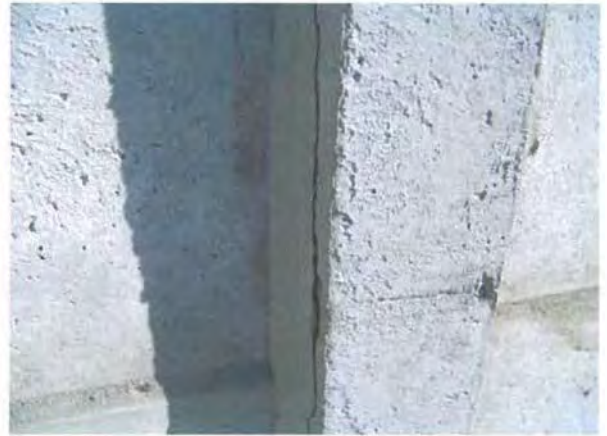
Foto N° 91
Emboquillado desprendido, calle [REDACTED]

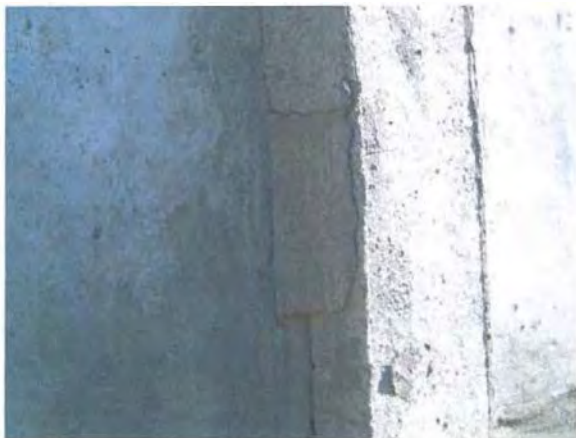
Foto N° 92
Emboquillado desprendido, calle [REDACTED]

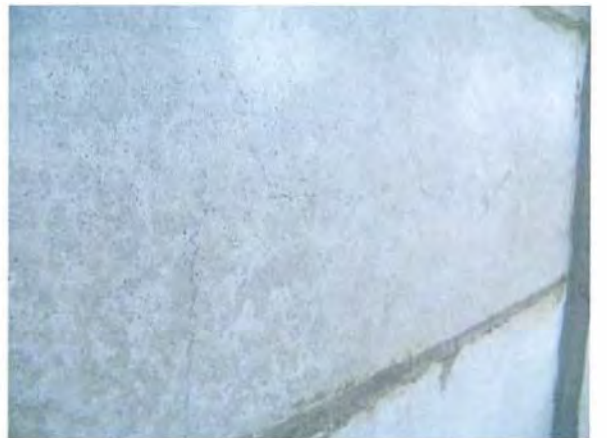
Foto N° 93
Presencia de humedad, placas fisuras y con oscilación, calle [REDACTED]

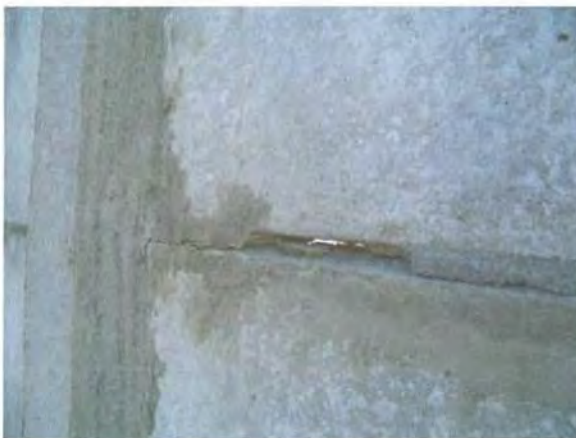
Foto N° 94
Emboquillado desprendido, calle [REDACTED]

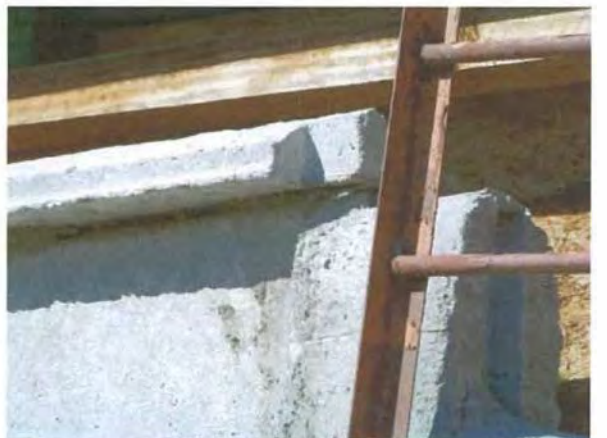
Foto N° 95
Barda sin confinar y afianzar, calle [REDACTED]

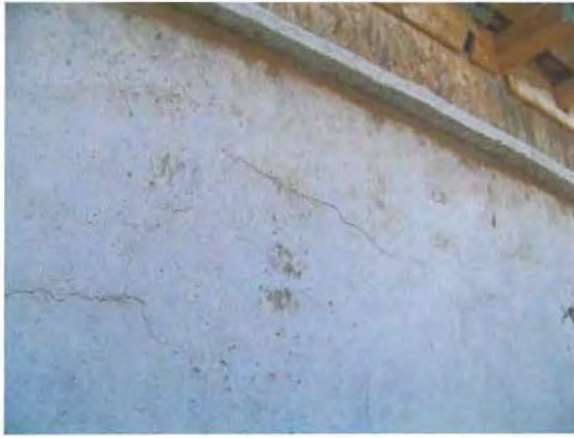
Foto N° 96
Placas fisuradas, calle [redacted]

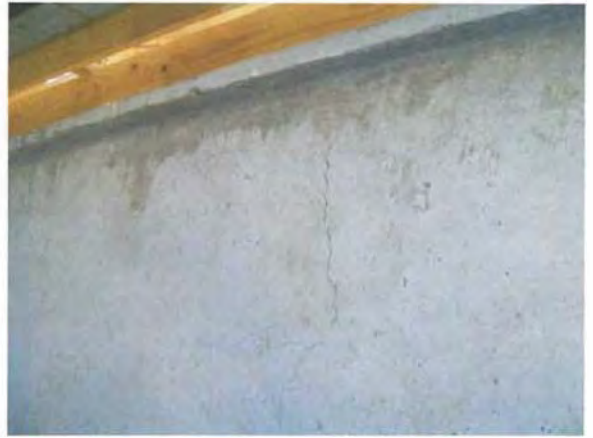
Foto N° 97
Placas fisuradas, calle [redacted]

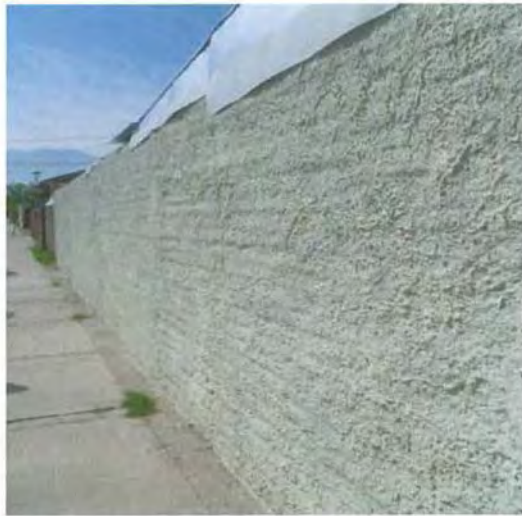
d) Los cierres perimetrales fueron ejecutados con ladrillos fiscales dispuestos en soga en lugar de placas de hormigón microvibrada, según la descripción y especificación técnica del proyecto (anexo N°4, fotos N°98 y 99).

Foto N° 98
Cierre perimetral distinto al especificado

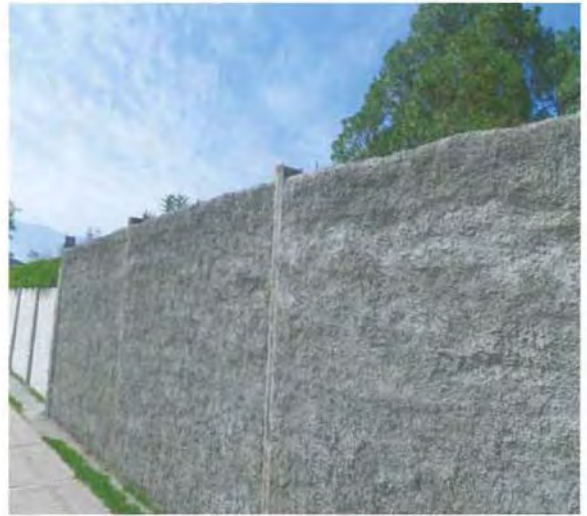
Foto N° 99
Cierre perimetral distinto al especificado

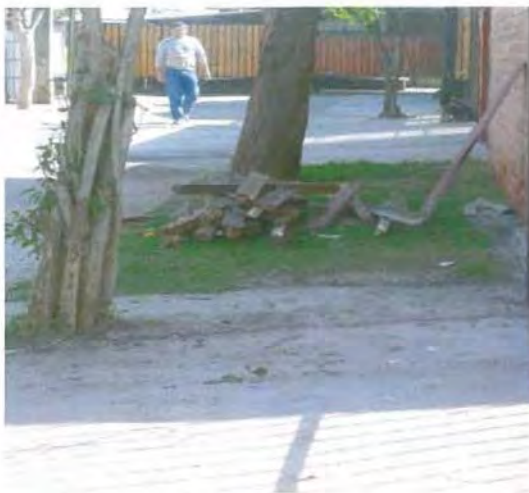
Foto N° 100
Falta retiro de escombros

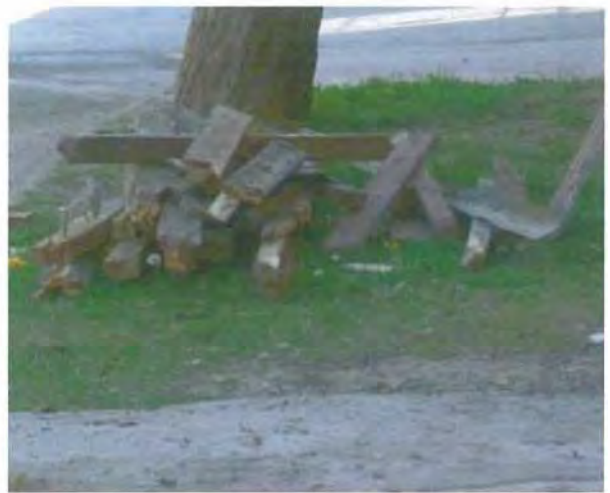
Foto N° 101
Falta retiro de escombros

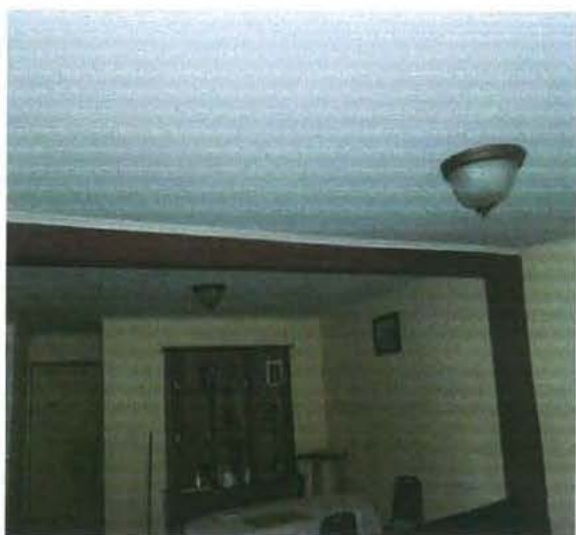
Foto N° 103
 Trabajos diferentes a los presupuestados, vivienda de [REDACTED]

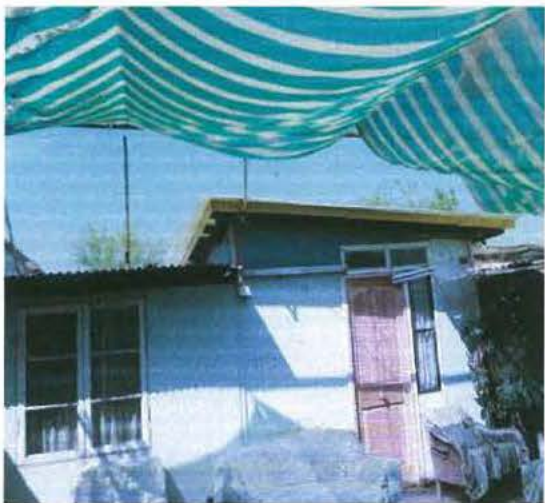
Foto N° 104
 Trabajos realizados no concuerdan con los presupuestados, vivienda de [REDACTED]

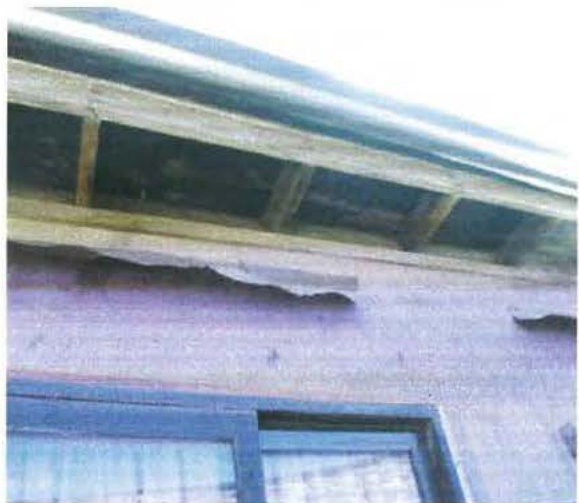
Foto N° 105
 Trabajos realizados no concuerdan con los presupuestados, vivienda de [REDACTED]

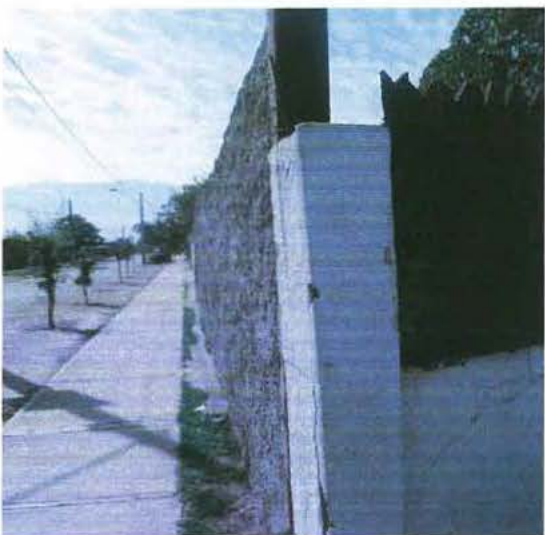
Foto N° 106
 Cierre perimetral desplomado

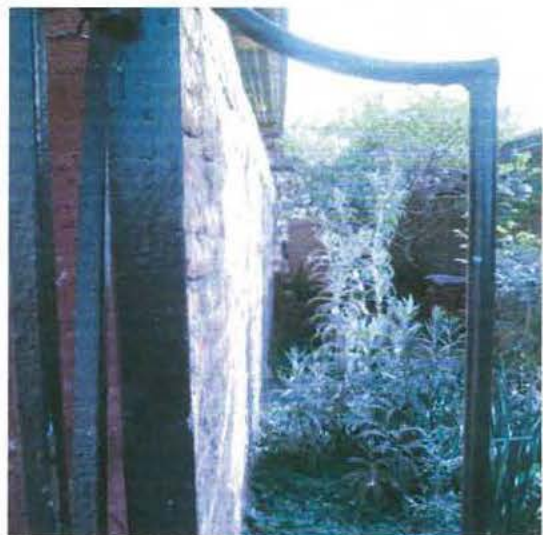
Foto N° 107
 Cierre perimetral desplomado
