INFORME FINAL

**Servicio de Vivienda y
Urbanización de las regiones de
Valparaíso, del Libertador Bernardo
O'Higgins, del Maule, del Biobío, de la
Araucanía y Metropolitana**

Número de Informe: 62/2011
11 de junio de 2013

REMITE INFORME FINAL CONSOLIDADO
N°62, DE 2011, SOBRE AUDITORÍA AL
PROGRAMA CHILE UNIDO
RECONSTRUYE MEJOR, EN EL
SERVICIO DE VIVIENDA Y
URBANIZACIÓN.

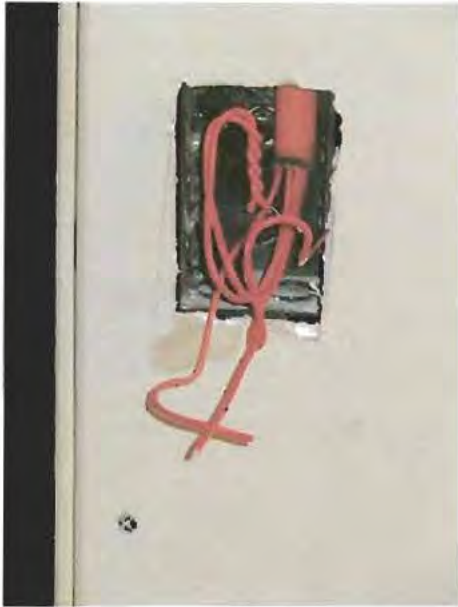
Fotografía N° 1: Detalle del cableado de las instalaciones eléctricas de las viviendas.

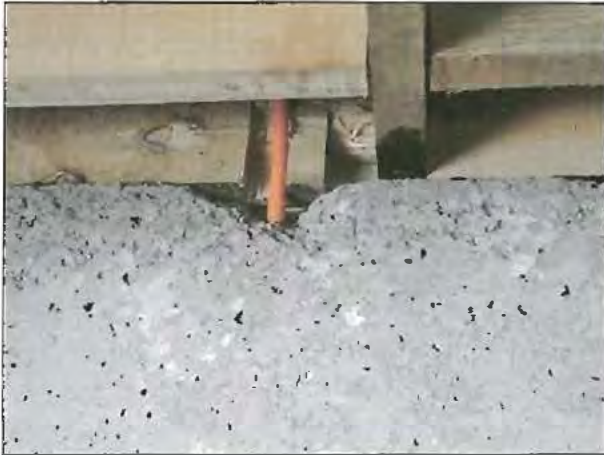
Fotografía N° 6: Detalle del picado efectuado a una cadena de hormigón a fin de dar cabida a una tubería de la red eléctrica.

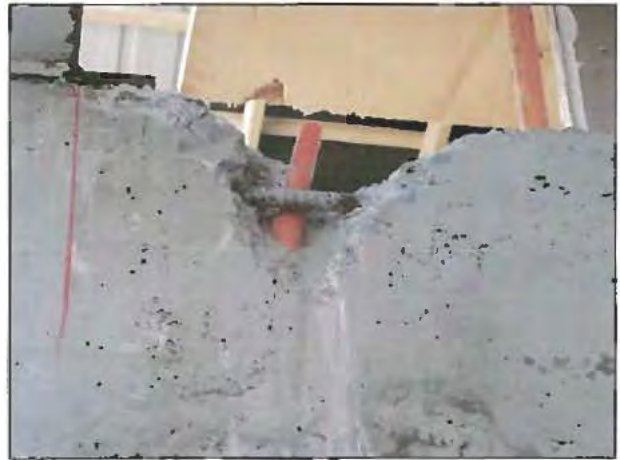
Fotografía N° 7: Ilustración de la pasada de la red eléctrica a través de una viga de hormigón armado, la cual fue picada.

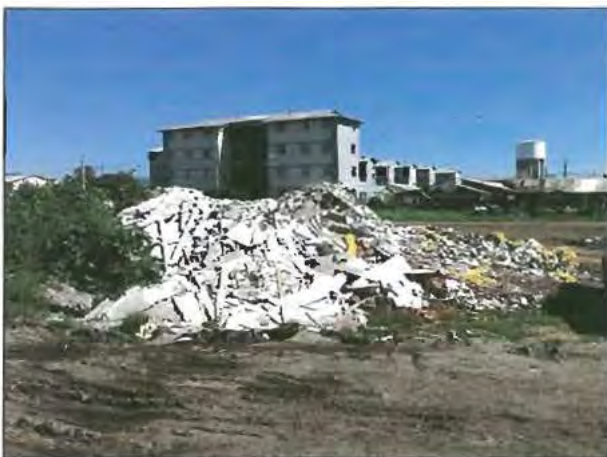
Fotografía N° 8: Elevación del acopio de retazos de materiales provenientes de la obra.

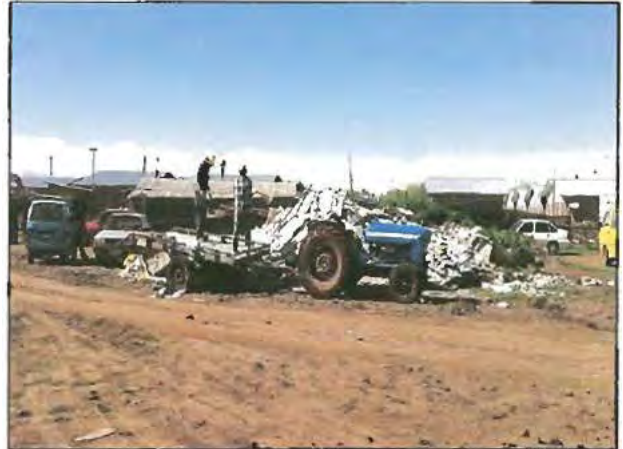
Fotografía N° 9: Ilustración que registra la instancia en la que se botó material de la obra en terreno público.

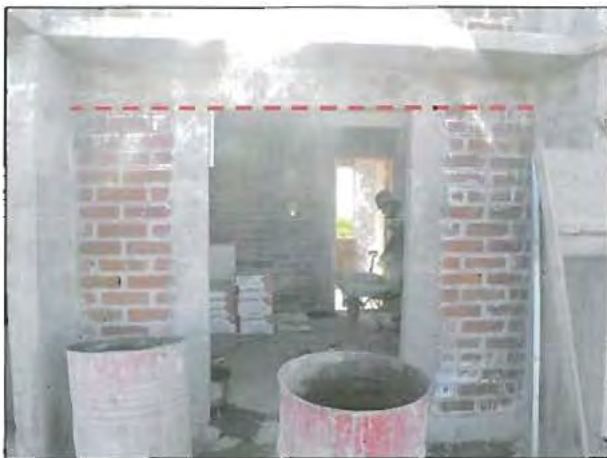
Fotografía N° 10: Detalle del desaplomo de la loseta de hormigón armado respecto al muro perimetral (se traza una línea horizontal segmentada de referencia la cual es perpendicular al vano de la puerta).

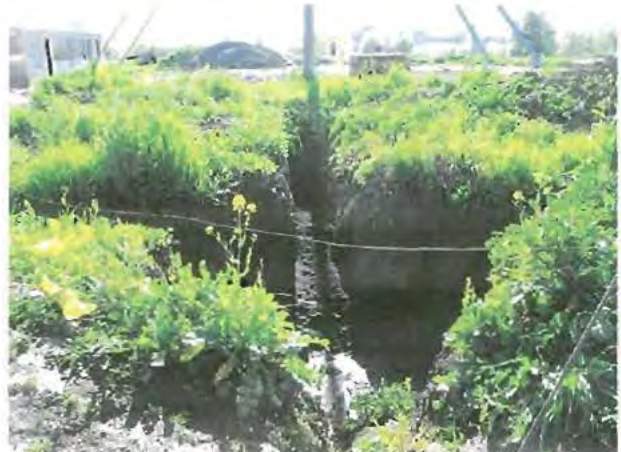
Fotografía N° 11: Detalle de las condiciones de seguridad de las excavaciones de la faena.

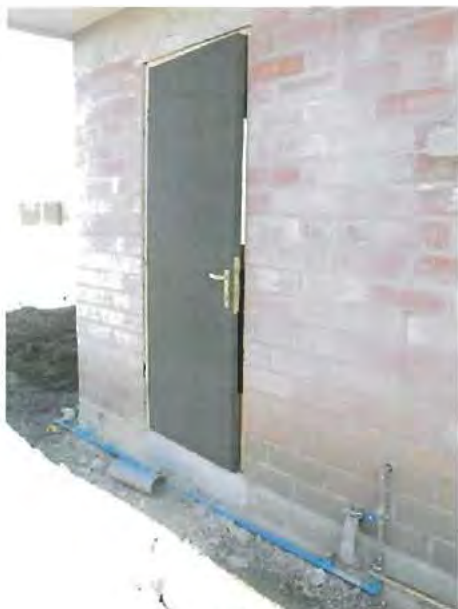
Fotografía N° 12: Detalle de las instalaciones exteriores de agua potable de las viviendas.

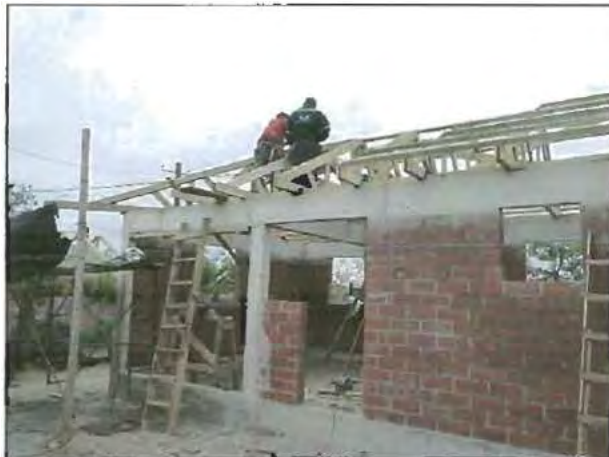
Fotografía N° 15: Ilustración de trabajadores desprovistos de casco y arnés de seguridad en labores en altura.

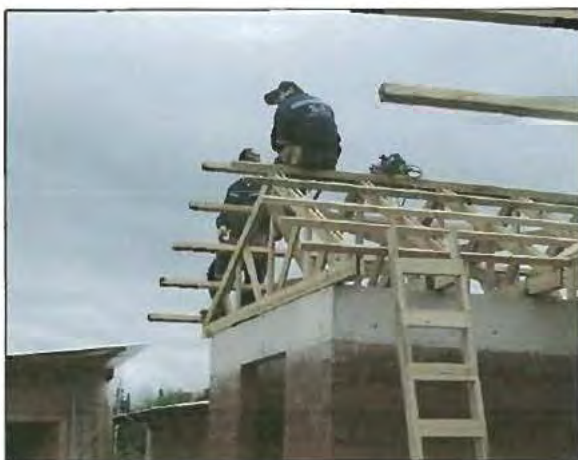
Fotografía N° 16: Vista de otra cuadrilla de trabajadores sin utilizar casco y arnés de seguridad.

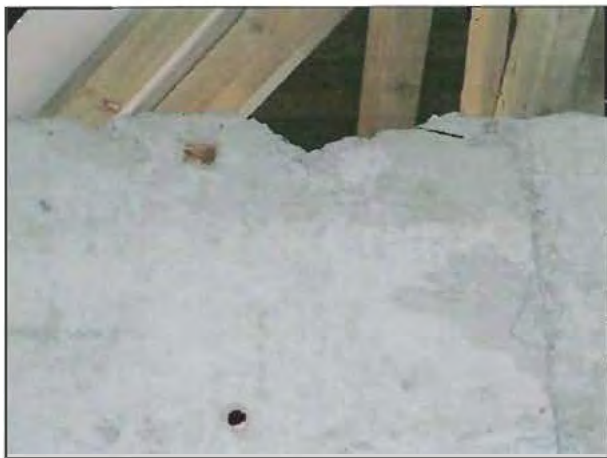
Fotografía N° 19: Desprendimiento en cadena de hormigón bajo la estructura de techumbre.

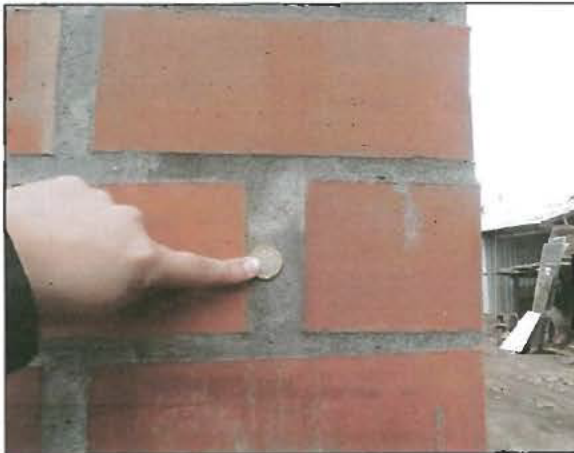
e. Se constató en algunas viviendas que el espesor de la cantería horizontal y vertical de la albañilería se ejecuta con un espesor superior a los 2 centímetros, según se ilustra en la fotografía N° 22, condición que incumple lo dispuesto en el ítem 6 de las especificaciones técnicas de vivienda tipo, suscritas por la empresa Sociedad Servicios de la Construcción

Fotografía N° 22: Vista del exceso de cantería de uno de los muros de la vivienda, la moneda usada de referencia posee un diámetro de 2,3 cm.

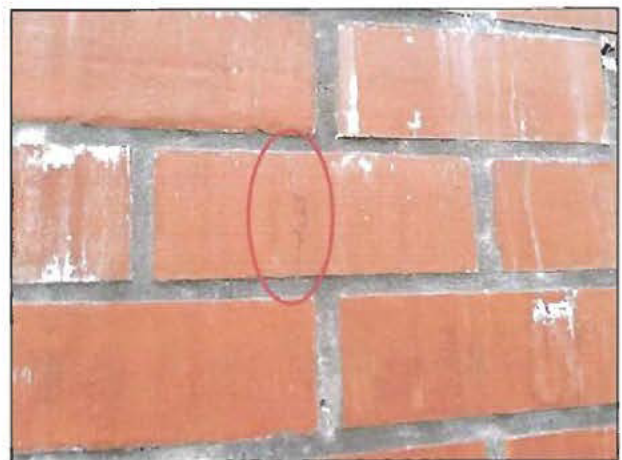
Fotografía N° 23: Ilustración de una fisura vertical en el ladrillo.

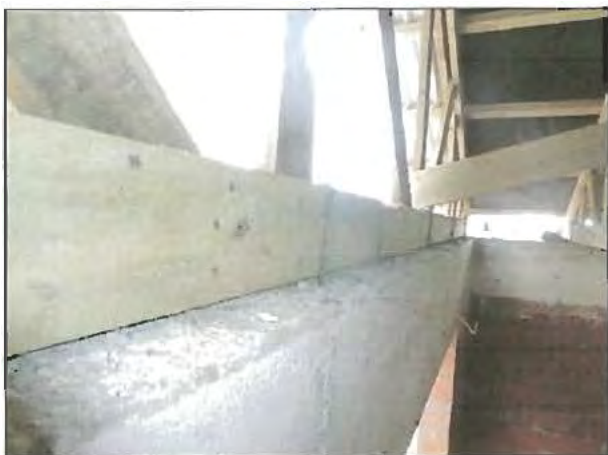
Fotografía N° 25: Vista de una tirante o cordón inferior apoyado sobre una viga/cadena desprovisto del elemento barrera de humedad.

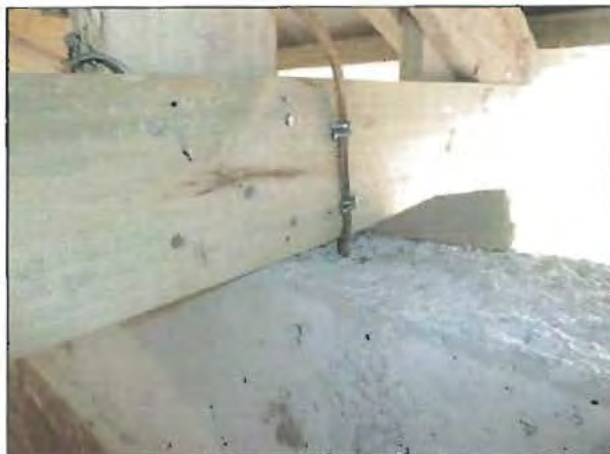
Fotografía N° 26: detalle del encuentro del tirante con un montante apoyado sobre una cadena de hormigón sin contar con papel fieltro o algún elemento de barrera de humedad.

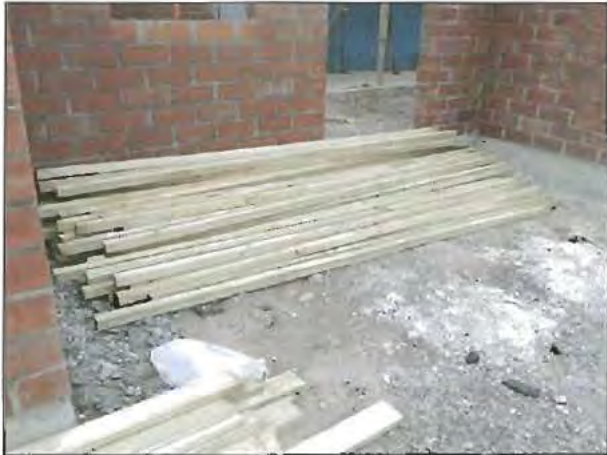
Fotografía N° 27: Vista de uno de los acopios de costaneras, postrado sobre el terreno natural contiguo a la vivienda.

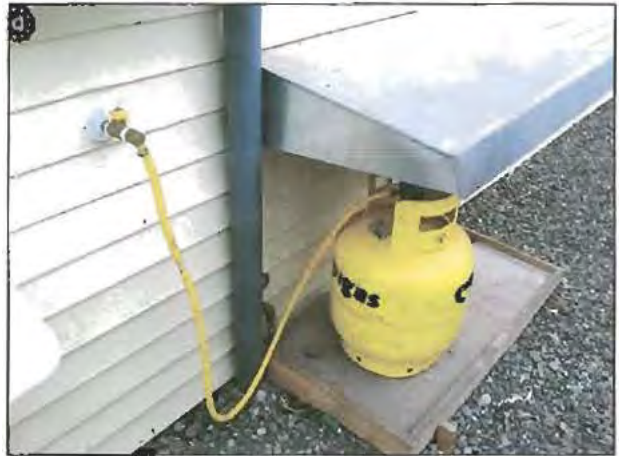
Fotografía N° 28: Vista del ingreso de la red de gas a la vivienda.

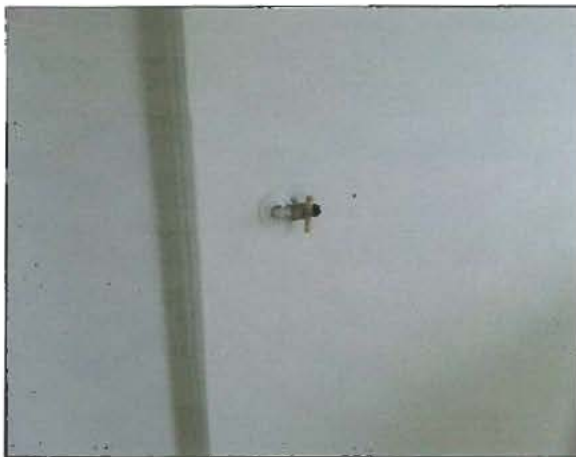
Fotografía N° 29: Ilustración del punto de conexión de los artefactos de gas a la red embutida de gas en el interior de la vivienda.

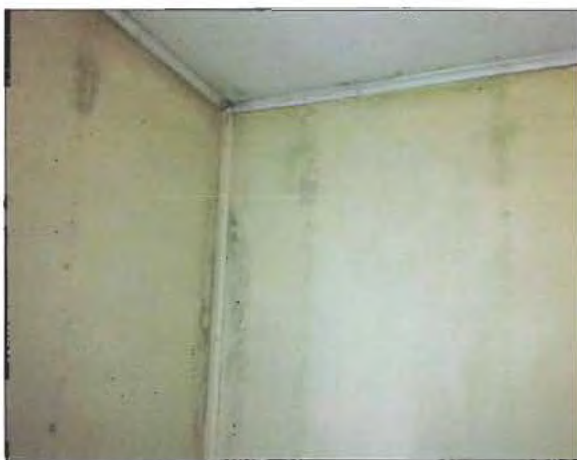
Fotografía N° 31: Vista de la aparición de hongos en los paneles interiores de la vivienda.

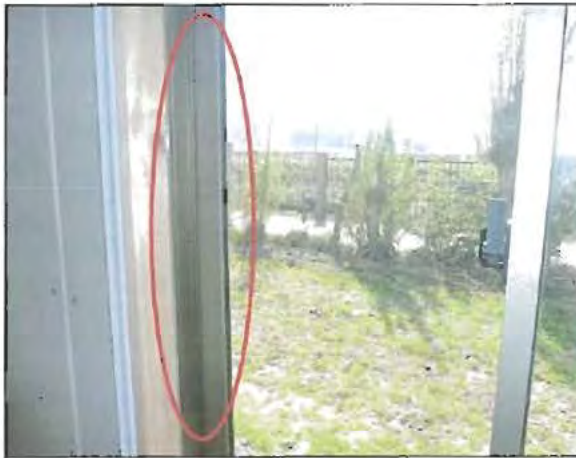
Fotografía N° 37: Detalle de la hoja de corredera desprovista de la quincallería necesaria para la apertura marcada con círculo.

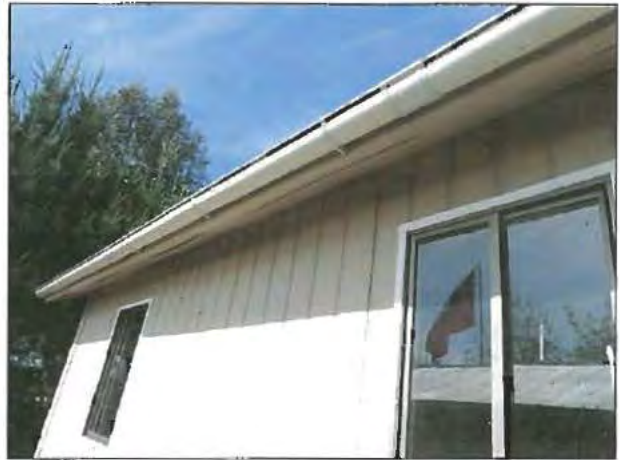
Fotografía N° 39: Vista del alero con sucesivas curvas (línea del centro no se divisa en toda su longitud).

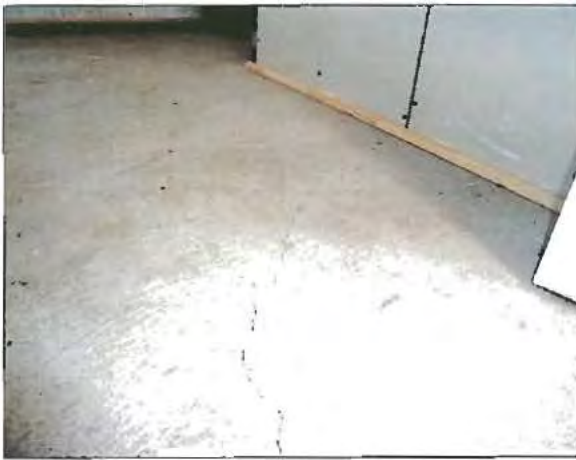
Fotografía N° 40: Ilustración de una de las fisuras evidenciadas en el radier de la vivienda.

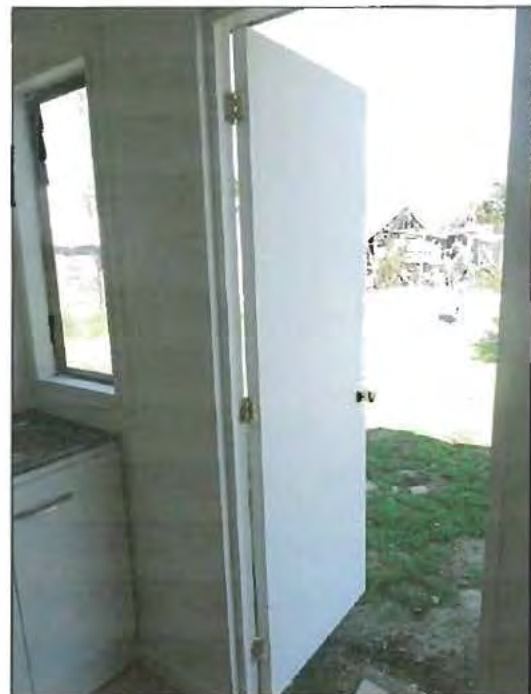
Fotografía N° 41: Vista de una puerta de cocina desprovista en toda su longitud de algún sistema de ventilación tipo rejilla o celosía

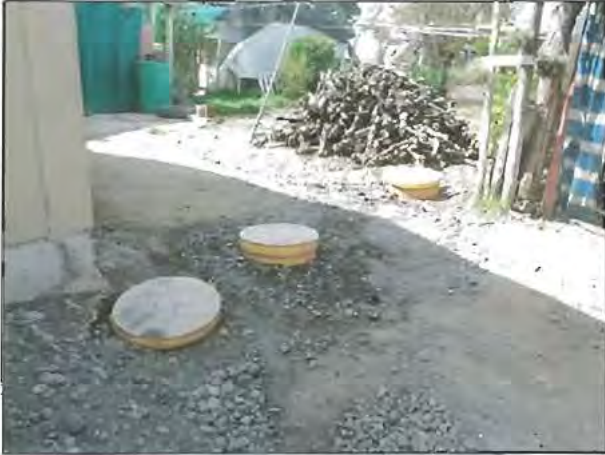
Fotografía N° 42: Elevación del sector donde se realizó la excavación para dar cabida a la fosa séptica, cuyo material de relleno se constató suelto y con las cámaras de inspección por sobre el nivel del terreno.

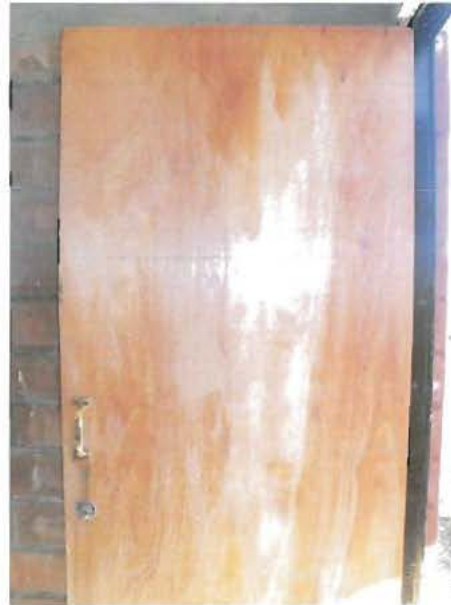
Fotografía N° 43: Vista del estado de la película de barniz en las puertas de acceso de las viviendas.

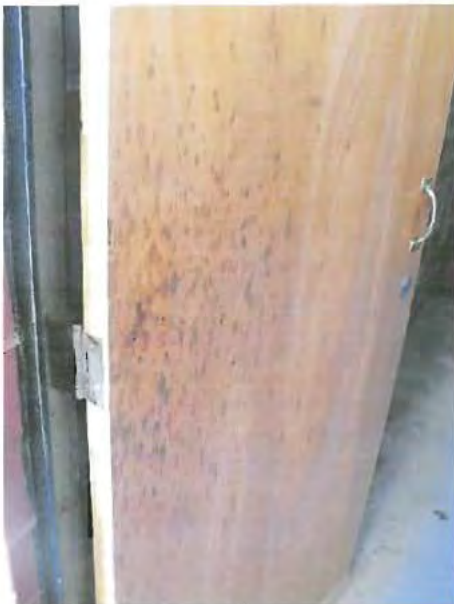
Fotografía N° 44: Vista de las manchas tipo existentes en las puertas instaladas en las viviendas.

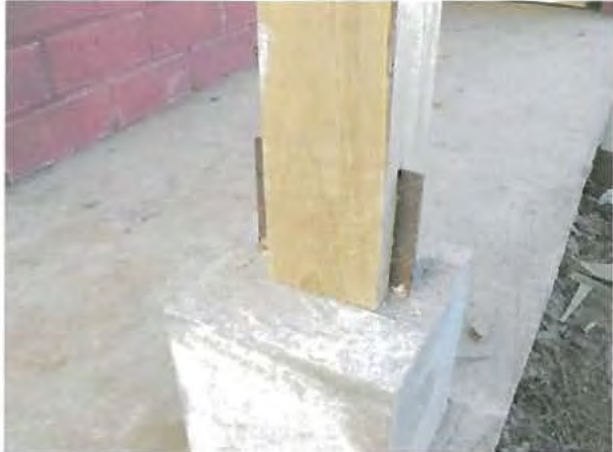
Fotografía N° 45: Vista de los elementos metálicos instalados a la intemperie sin protección anticorrosiva.

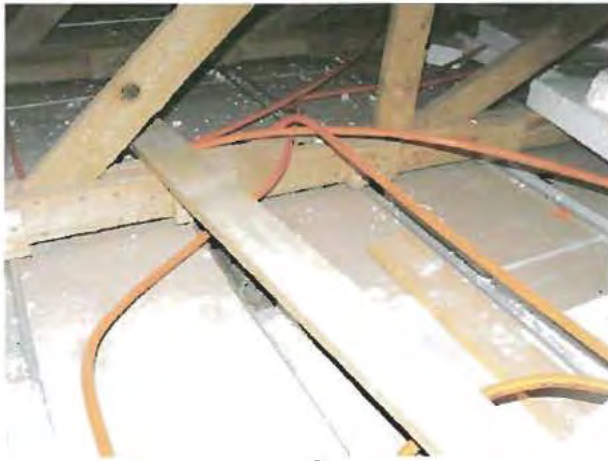
Fotografía N° 46: Vista del complejo de techumbre sin aislación térmica continua.

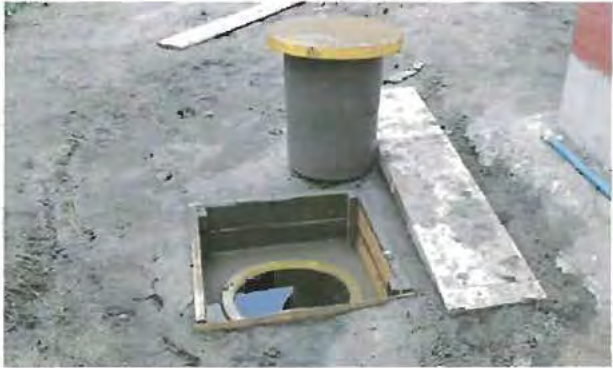
h. Se constató que la fosa séptica prefabricada instalada en la vivienda de don [REDACTED], presentaba una deficiente instalación y funcionamiento, encontrándose este elemento inundado con las aguas lluvias recientes caídas, situación que se aprecia en la fotografía N° 51.

Fotografía N° 51: Vista del estado de la fosa séptica inundada.

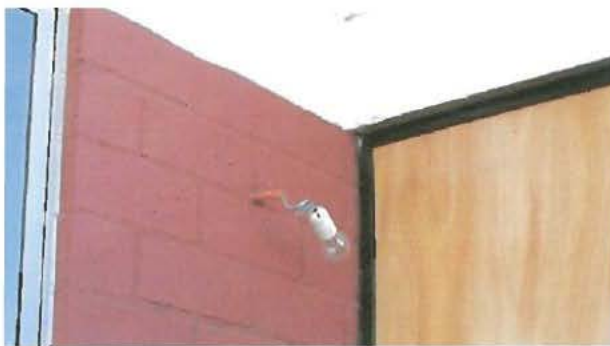
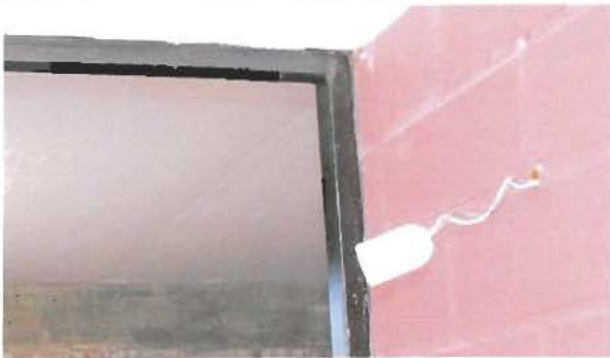
i. Se advirtió una deficiente fijación del portalámparas instalado en el acceso, presentando los conductores expuestos, a la vista, instalación que contraviene las condiciones mínimas de seguridad que deben cumplir las instalaciones eléctricas de consumo en baja tensión, según lo establecido en el numeral 5.4.2.10, de la N. Ch. 04, Of., de 2003, "Electricidad, Instalaciones de Consumo en Baja Tensión", condición que se aprecia en la fotografía N° 52.

Fotografía N° 52: Vista de los portalámparas instalados en los accesos de las viviendas.

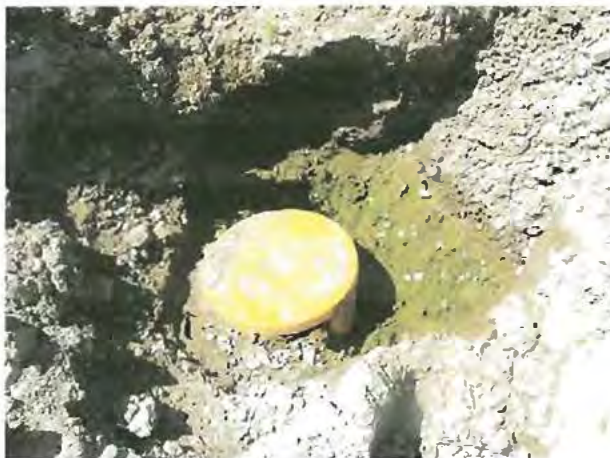
Fotografía N° 54: Detalle de filtraciones en cámaras del sistema de alcantarillado.

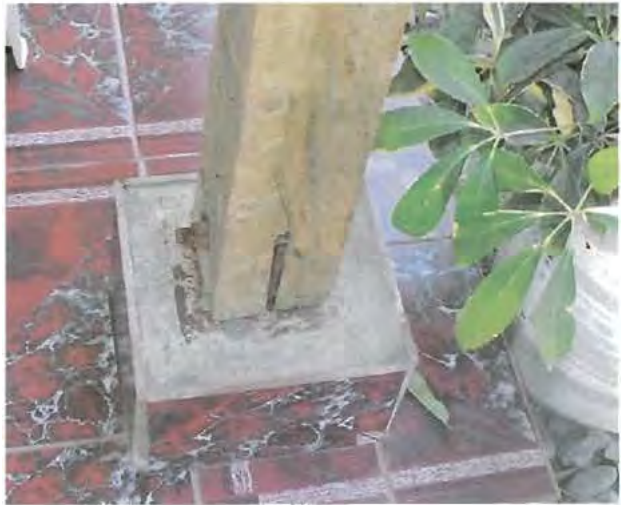
b. Se verificó que los elementos metálicos utilizados para la fijación de los pilares de madera de las viviendas no cuentan con la protección de anticorrosivo respectiva, transgrediéndose lo dispuesto ítem 2.10., de la resolución exenta N° 2.070, de 2009, del Ministerio de Vivienda y Urbanismo, que aprueba el Itemizado Técnico de Construcción para Proyectos del Programa Fondo Solidario de Vivienda, además de las reglas y el arte del buen construir prevista en el artículo 5.5.1 de la referida Ordenanza General (Fotografía N° 57).

Fotografía N° 57: Detalle de los elementos metálicos expuestos a la intemperie sin protección.

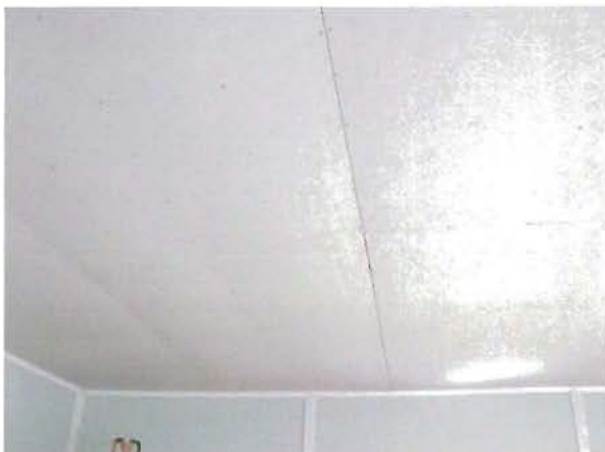
a. Se verificó que las viviendas modulares ejecutadas por la Empresa Marco Polo Engineering, S.A., presentaban una deficiente fijación de las planchas de cielo instaladas, advirtiéndose ondulaciones en dichas superficies. Además, se constató que las planchas presentaban la colocación de pernos de fijación en aéreas que no contaban con un perfil de respaldo y apoyo, evidenciándose este defecto en las líneas curvas que forman el trazado de las fijaciones instaladas (Fotografías N° 61 y 62).

Fotografía N° 62: Vista de las ondulaciones en las planchas instaladas en cielos de las viviendas.

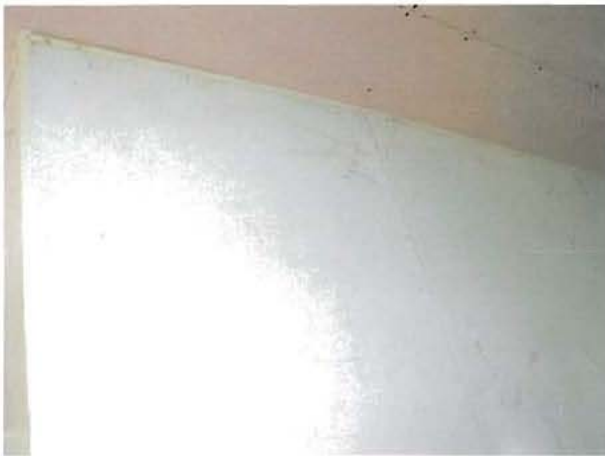
- 64 -

Fotografía N° 64: Detalle de las superficies de los paneles instalados.

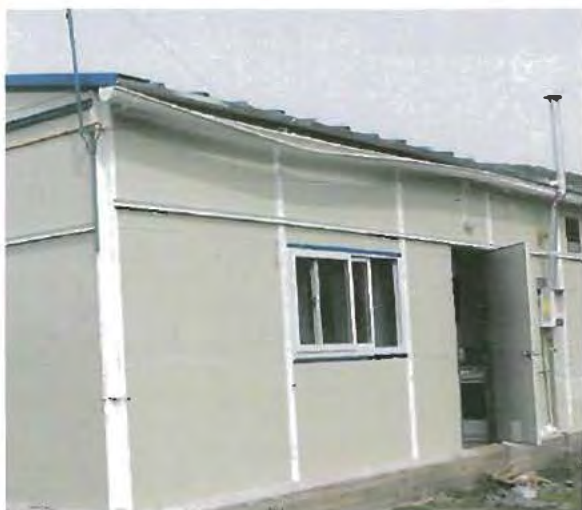
- 70 -

Fotografía N° 70: Vista del estado de las canaletas de aguas lluvias en las viviendas tipo.

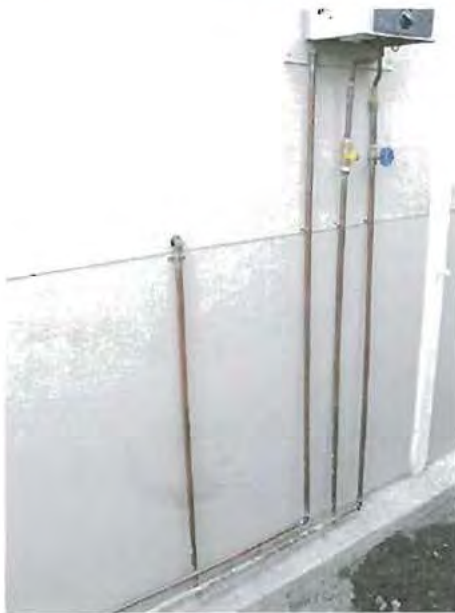
- 73 -

Fotografía N° 73: Detalle de las instalaciones exteriores de agua potable de las casas tipo Marco Polo.

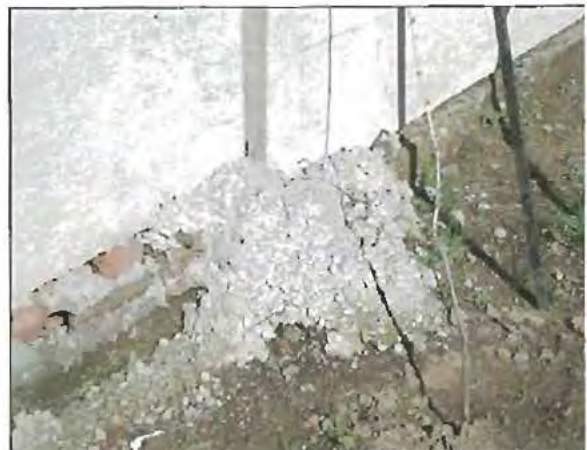
- 74 -

Fotografía N° 74: Detalle de la fundación desparramada de un pilar del muro tipo pandereta.

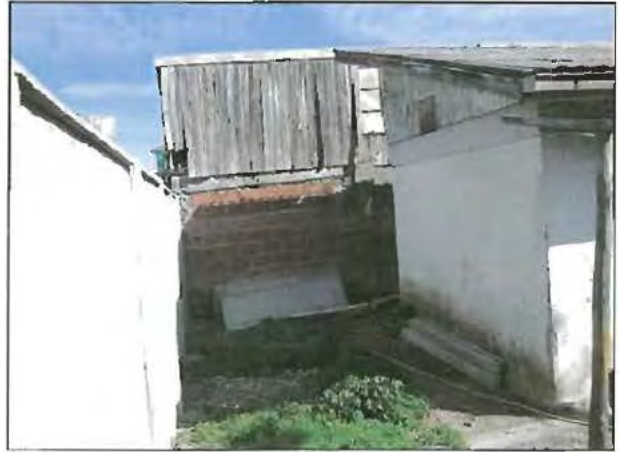
- 80 -

e. A la data de la fiscalización por parte de este Organismo Superior de Control, esto es, septiembre de 2011, se evidenció que aún existían materiales y retazos de la obra en análisis (fotografía N° 80), condición que incumple el requerimiento descrito en la letra "D" Retiro de Escombros, de las especificaciones técnicas que rigieron el presente contrato.

Fotografía N° 80: Ilustración de los retazos de material de la pandereta en el patio del beneficiario.

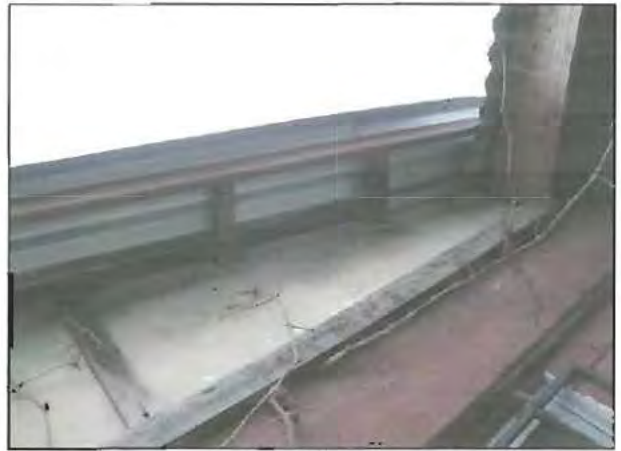
- 81 -

a. El contratista no instaló y/o reubicó las costaneras disponiéndolas a una distancia de 0,30 mts. a eje (Fotografía N° 81); en efecto, se constató que la longitud entre cada costanera varía entre 0,40 y 0,55 mts., incumpliendo de este modo la instrucción dispuesta en las especificaciones técnicas de la obra.

Fotografía N° 81: Vista del distanciamiento entre las costaneras, la cual supera los 0,30 mts. a eje instruido en las especificaciones técnicas.

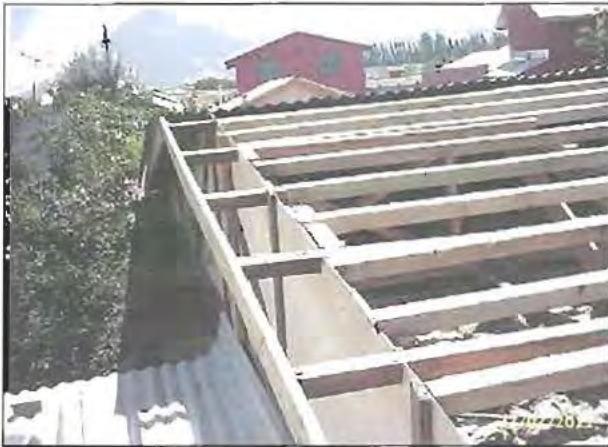
Al respecto, el Servicio señala que la diferencia de longitud detectada aplica solamente en el alero, no así en las costaneras, lo cual radica en que se buscó no generar más perforaciones en el frontón, respetando y manteniendo las prolongaciones de las costaneras existentes que conforman los aleros. Adjunta además la fotografía N° 81.1 del presente informe.

Fotografía N° 81.1: Documento visual entregado por el Servicio para la aclaración de la observación 3.3. letra a, del acápite Aspectos Técnicos Constructivos.

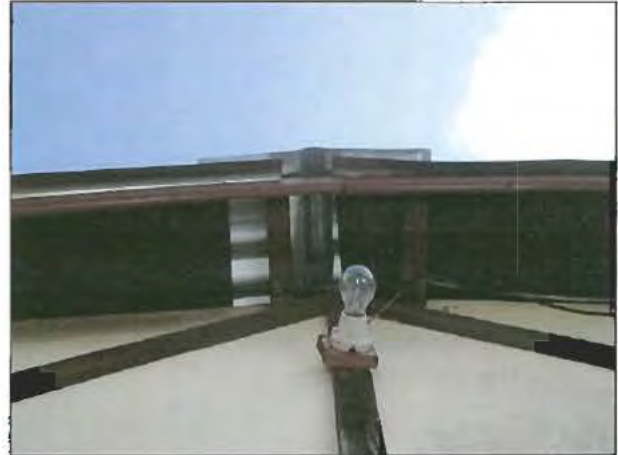
- 82 -

b. El papel fieltro instalado bajo la cubierta, a fin de aislar la condensación que se genera, no fue instalado en la zona inferior al caballete de la vivienda (fotografía N° 82), omisión que permite que la precitada condensación ingrese al entretecho y dañe las piezas de madera de la estructura de techumbre. Además, dicha disposición infringe la instrucción de colocación del aludido papel establecido en las especificaciones técnicas, así como también el ítem 2.8 de la resolución exenta N° 2.070, de 2009, del Ministerio de Vivienda y Urbanismo, que aprueba el Itemizado Técnico de Construcción para Proyectos del Programa Fondo Solidario de Vivienda.

Fotografía N° 82: Detalle de la inexistencia del papel fieltro en la zona de cumbrera de la cubierta.

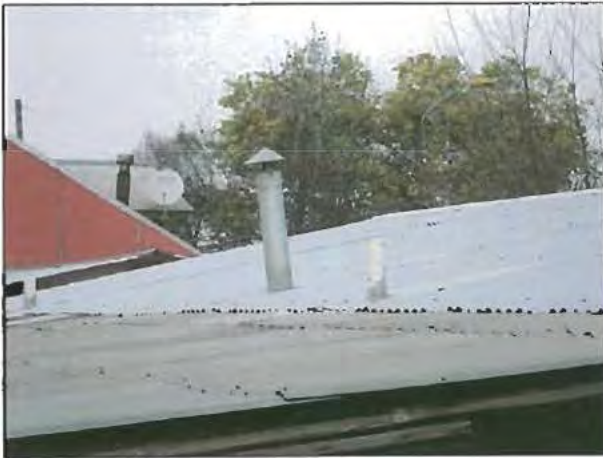
- 83 -

c. El contratista no instaló las mantas de hojalatería para solucionar las salidas de los ductos de ventilación en la cubierta intervenida (fotografía N° 83), situación que incumple el ítem 2/1.8.2, de las especificaciones técnicas y que no fue advertida por la Inspección Fiscal, por lo que consecuentemente, no fue descontada de la partida Hojalatería del presupuesto de la obra.

Fotografía N° 83: Detalle de la inexistencia de mantas de hojalatería en los tubos de ventilación del alcantarillado y de la cocina.

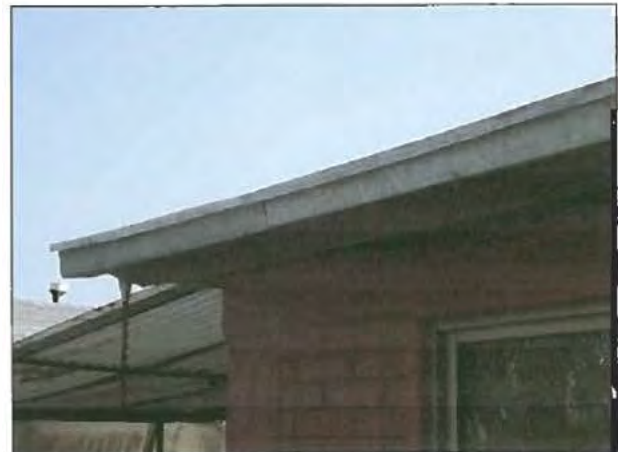
- 84 -

Fotografía N° 84: Detalle del punto bajo de la canaleta de agua lluvia sin que éste sea el de descarga.

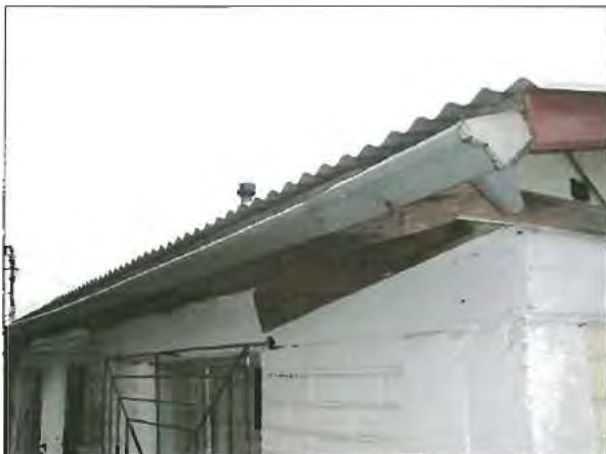
- 85 -

Fotografía N° 85: Vista de una canaleta de aguas lluvias inclinada, posición que ha generado que el agua se desborde en vez de escurrir hacia el punto de descarga.

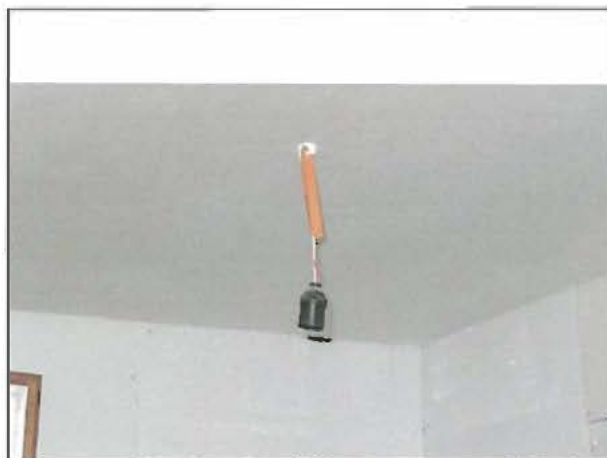
- 86 -

Fotografía N° 86: Ilustración del portalámparas entregado por la constructora.

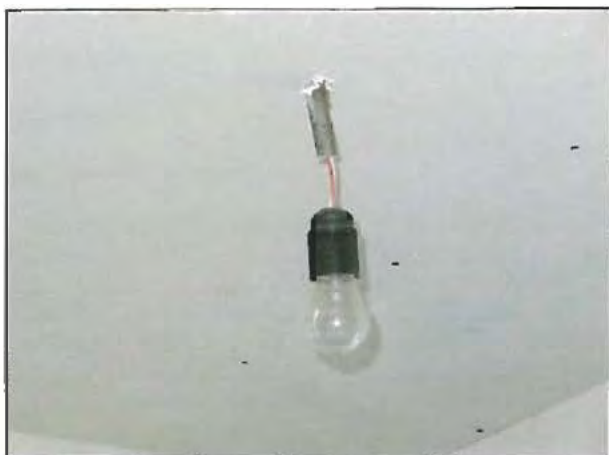
- 87 -

Fotografía N° 87: Detalle de otra instalación dispuesta para la iluminación de un recinto.

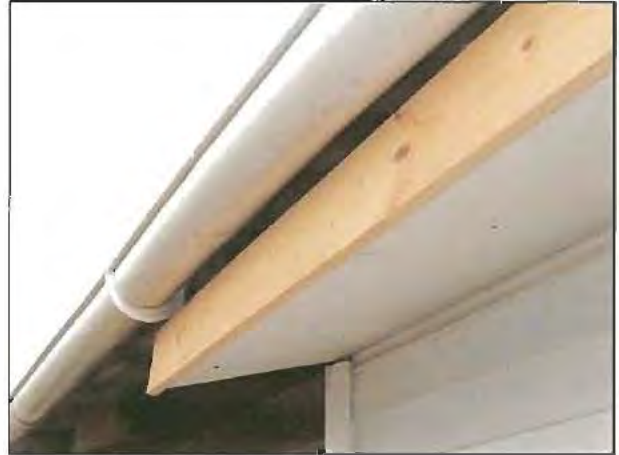
- 88 -

b. Las canaletas de aguas lluvias existentes fueron reinstaladas sobre una pieza de tapacán existente y no sobre el nuevo tapacán (fotografía N° 88), procedimiento que permite colegir que las piezas de tapacanes no fueron reemplazadas en su totalidad incumpliendo así lo dispuesto en las especificaciones técnicas propias del proyecto.

Fotografía N° 88: Detalle de la reinstalación de la canaleta de aguas lluvias sobre un tapacán existente, sin intervenir el tapacán nuevo.

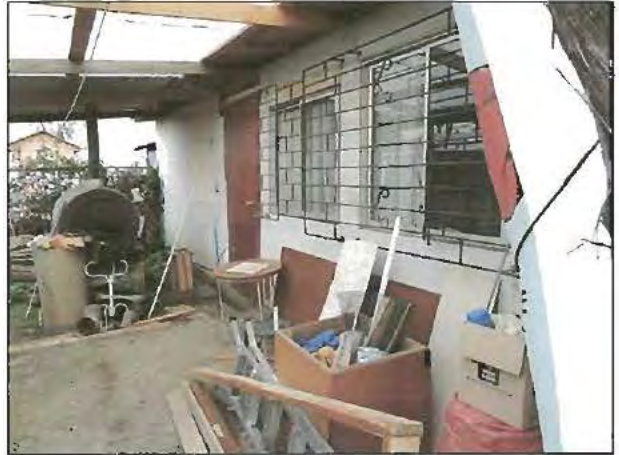
- 89 -

Fotografía N° 89: Elevación posterior de la vivienda de un beneficiario desprovista del material siding PVC.

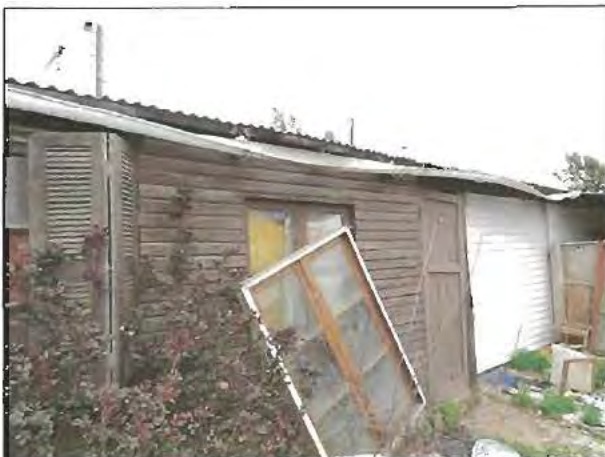
- 90 -

Fotografía N° 90: Ilustración de otra elevación posterior de una vivienda, en la cual se instaló siding PVC sólo en un tramo de toda su longitud.

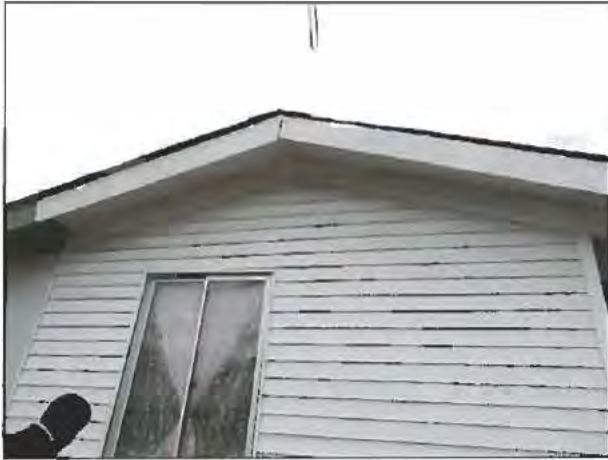
- 91 -

d. La empresa contratista no dispuso de la celosía de 20x25 en los frontones de las viviendas, requerida para permitir la ventilación cruzada, omisión que no fue advertida por la supervisión técnica y que incumple el ítem 2/2.6 de las especificaciones técnicas (fotografía N° 91).

Fotografía N° 91: Vista de la elevación lateral de una vivienda sin que exista la perforación y celosía respectiva que facilita la ventilación cruzada.

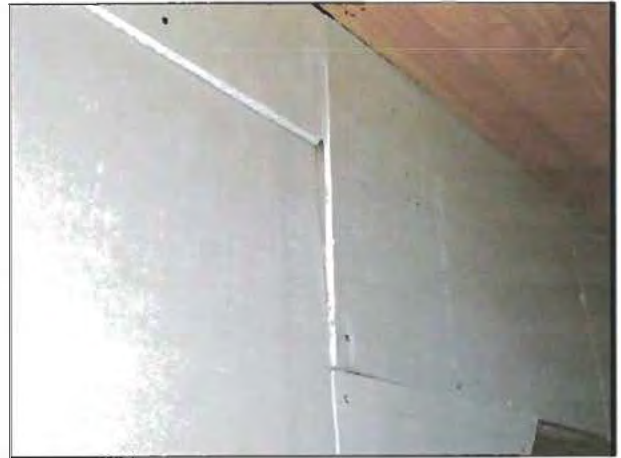
- 92 -

Fotografía N° 92: Elevación que registra el desaplome existente entre las planchas de yeso cartón instaladas por el contratista.

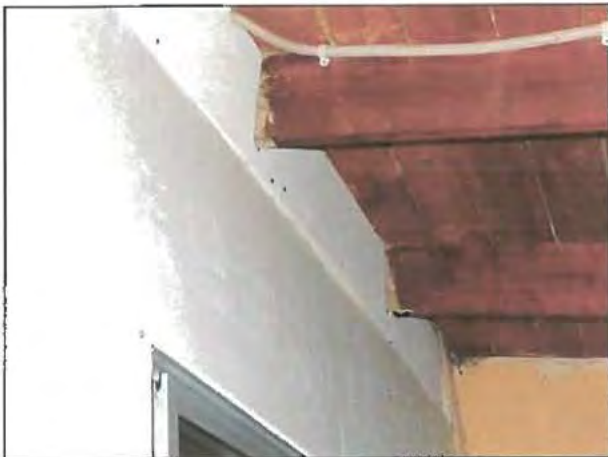
- 93 -

Fotografía N° 93: Vista del desaplome de la plancha de yeso cartón respecto a las planchas inferiores.

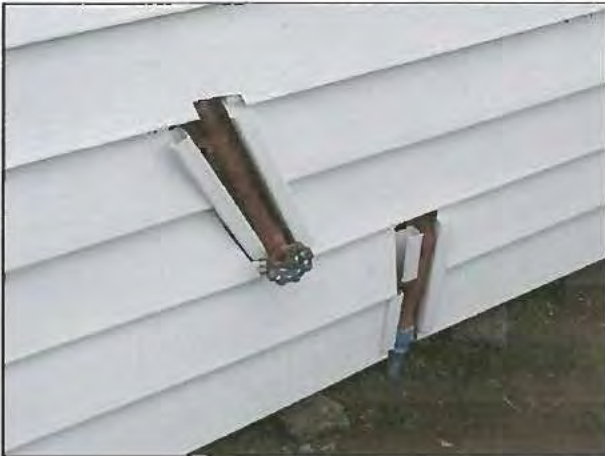
- 95 -

Se detectó en algunos casos que los tubos y llaves de cierre de la red de agua potable, no fueron debidamente atendidos por el contratista, condición que generó que el siding de revestimiento quedará intervenido y de mal aspecto visual (fotografía N° 95).

En la respuesta, se indica que el proyecto no consultaba la intervención o mejoramiento de la red de agua potable, por lo que, el caso puntual registrado en la fotografía N° 95, corresponde a una modificación propia del beneficiario por la cual el contratista se limitó a ejecutar un acceso a fin de poder efectuar el cierre de la llave.

Fotografía N° 95: Detalle de la terminación ejecutada por el contratista para dar paso a la llave de corte y tuberías de la red de agua potable de una vivienda beneficiada.

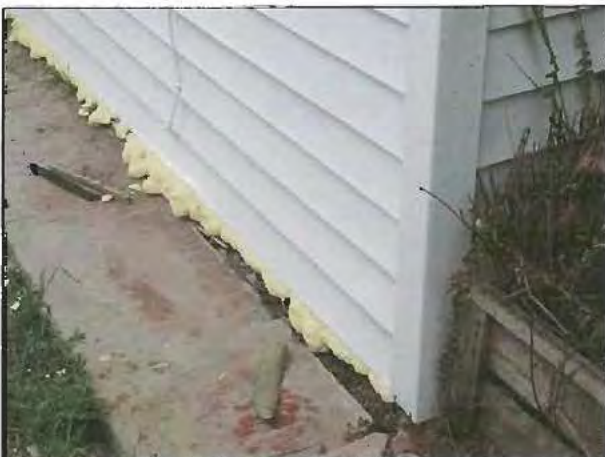
- 96 -

El sello expansivo instalado en la zona inferior del siding exterior, se presenta en algunos casos con exceso de volumen (fotografía N° 96), sin que el contratista haya retirado los excesos.

Fotografía N° 96: Detalle del exceso de sello expansivo colocado en la zona inferior del tabique perimetral.

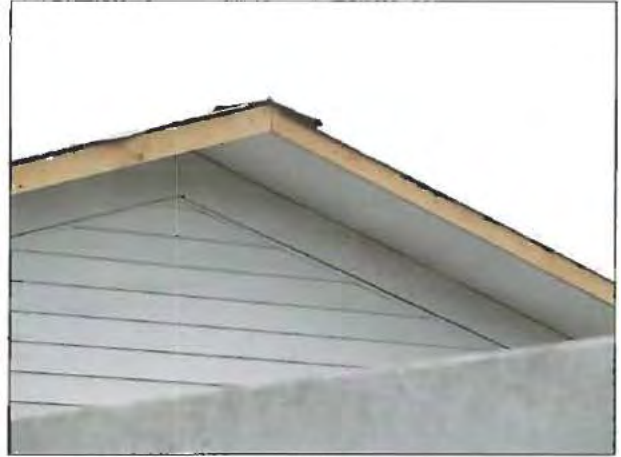
- 97 -

Fotografía N° 97: Detalle de la pieza de fibrocemento instalada en la zona superior del tabique perimetral de la elevación lateral, la cual no está regulada en las especificaciones técnicas del proyecto.

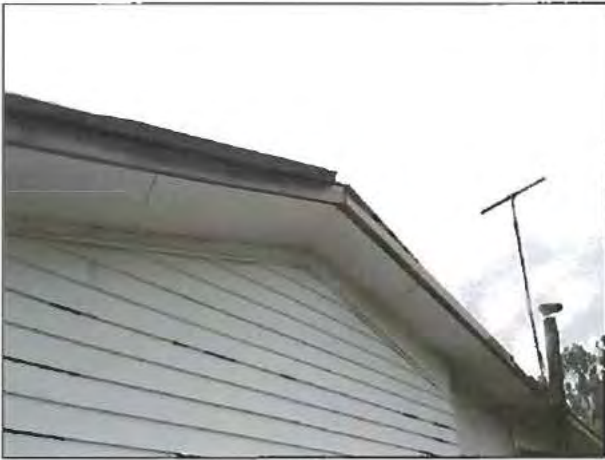
- 98 -

Fotografía N° 98: Elevación del siding PVC instalado en la elevación lateral de una vivienda beneficiada, en la cual se observa además la irregular dimensión de la pieza de fibrocemento colocada en la zona superior.

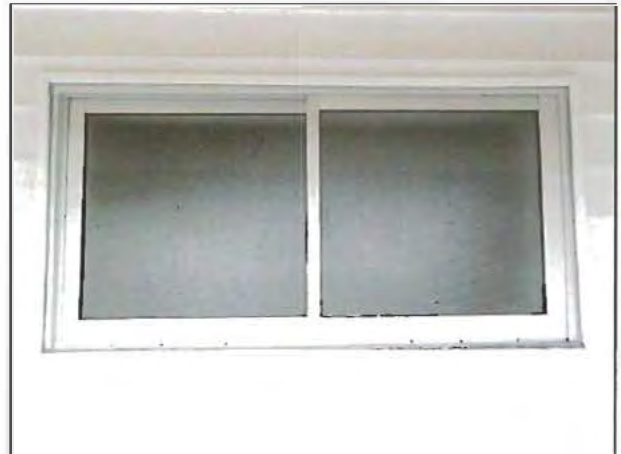
- 99 -

Se verificó que algunas de las ventanas de aluminio instaladas, se instalaron desalineadas rellenándose los espacios sobrantes con material sellante (fotografía N° 99).

Fotografía N° 99: Elevación exterior de la ventana instalada en el baño de la vivienda, la cual se registra desalineada y con exceso de sello en la zona inferior derecha.

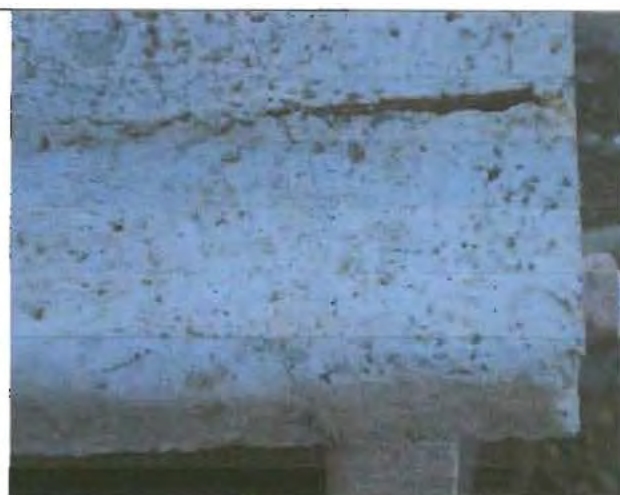
Fotografía N° 47

Fotografía N° 47: Vista del estado de la deficiente instalación de las planchas de poliestireno expandido para la aislación térmica en las viviendas

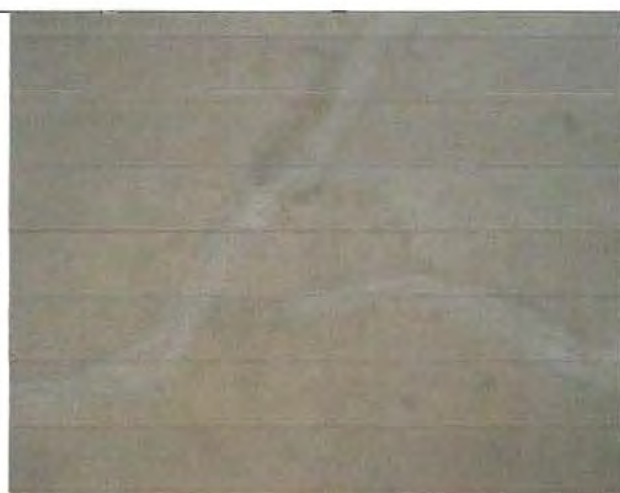
Fotografía N° 49

Fotografía N°49: Vista de los artefactos de lavaderos instalados al exterior de las viviendas sin el atril respaldo.

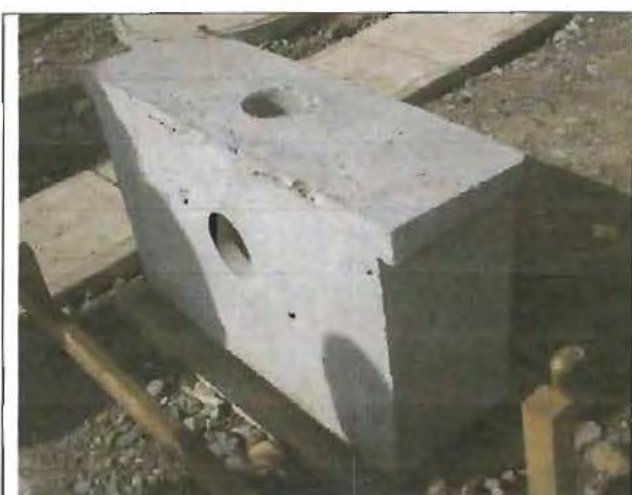
Fotografía N° 50

Fotografía N° 50: Vista de los elementos de alfeizar defectuosos instalados en las viviendas.

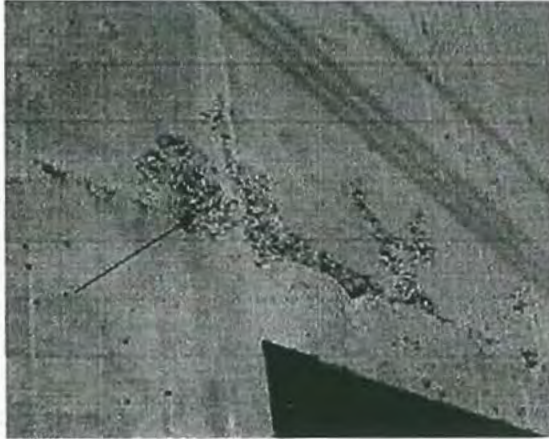
Nidos de piedra en hormigón

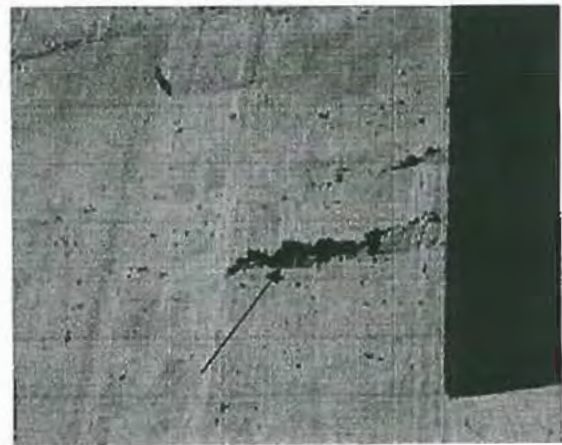
Enfierradura a la vista

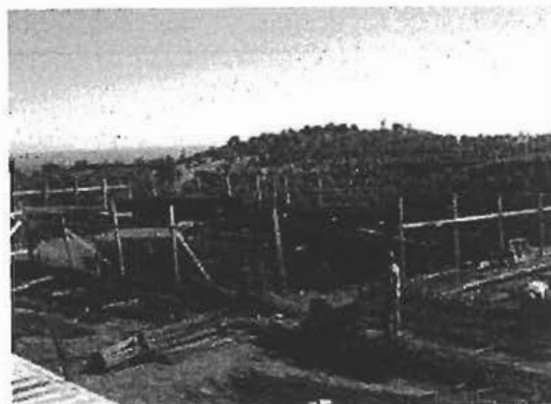
Foto 5

Enfierraduras en contacto directo con el suelo

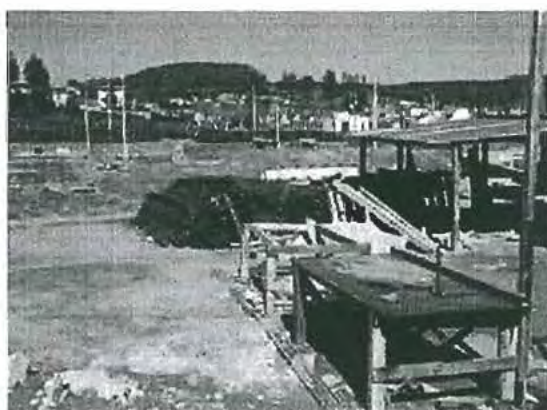
Foto 5

Enfierraduras acopiadas en contacto directo con el suelo

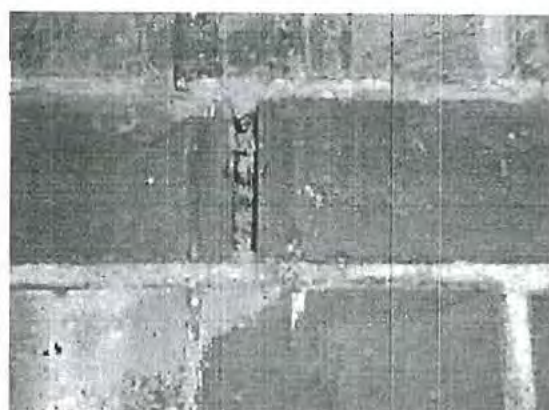
Terminación deficiente en mortero de pega a la vista en muros de albañilería

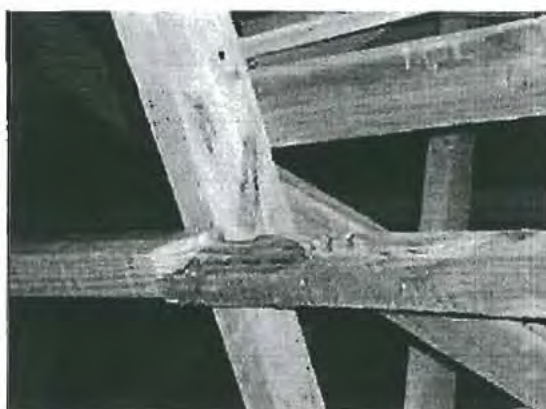
Foto 8

Estructura de techumbre con pieza de madera quebrada

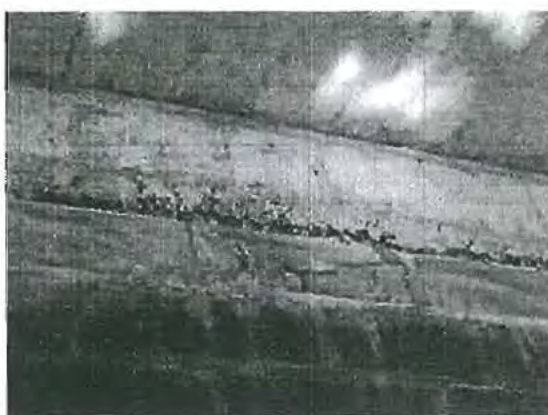
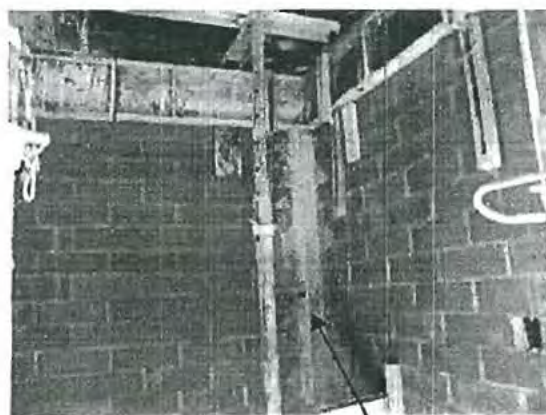
Nidos de piedra en elementos de hormigón
