INFORME FINAL

**Servicio de Vivienda y
Urbanización de las regiones de
Valparaíso, del Libertador Bernardo
O'Higgins, del Maule, del Biobío, de la
Araucanía y Metropolitana**

Número de Informe: 62/2011
11 de junio de 2013

REMITE INFORME FINAL CONSOLIDADO
N°62, DE 2011, SOBRE AUDITORÍA AL
PROGRAMA CHILE UNIDO
RECONSTRUYE MEJOR, EN EL
SERVICIO DE VIVIENDA Y
URBANIZACIÓN.

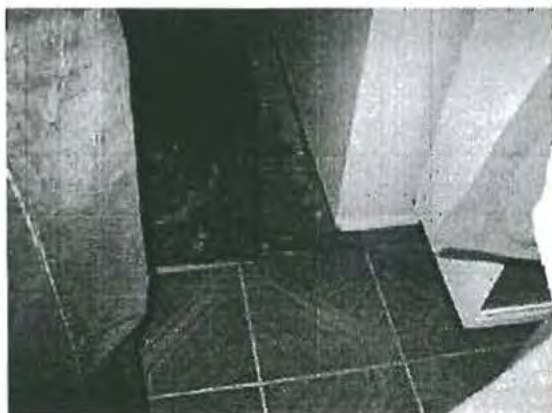
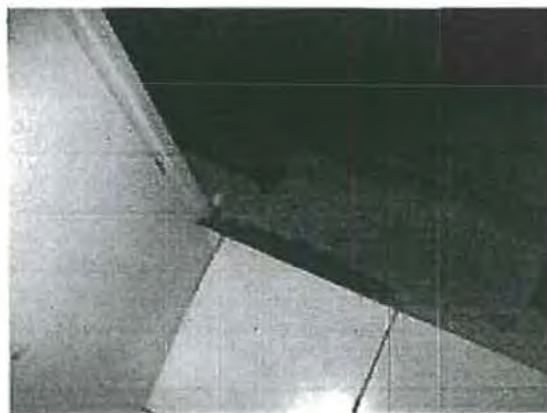
Filtración de agua desde el baño hacia pasillo

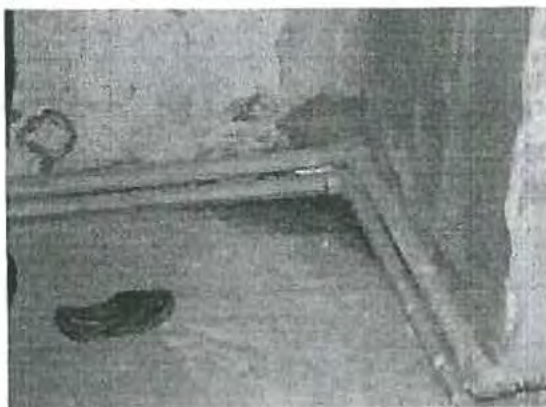
Foto 9

Terminación deficiente en el encuentro del muro con la tina

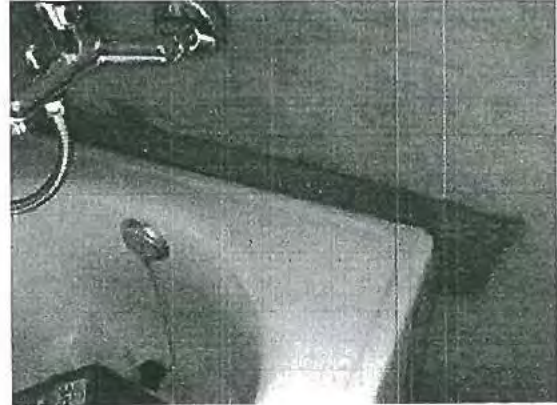
Foto 2

Falta de parte de algunas molduras de catorrodón

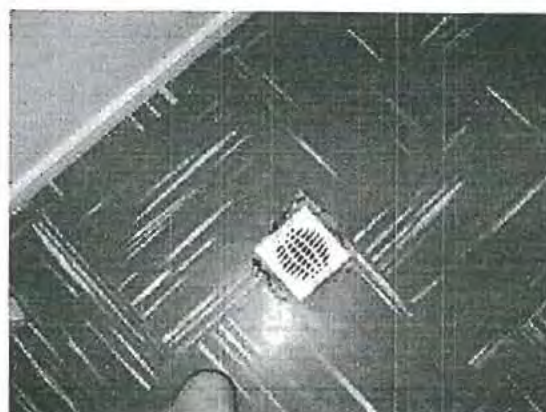
Foto 13

Terminación deficiente en el muro del sector de celosía

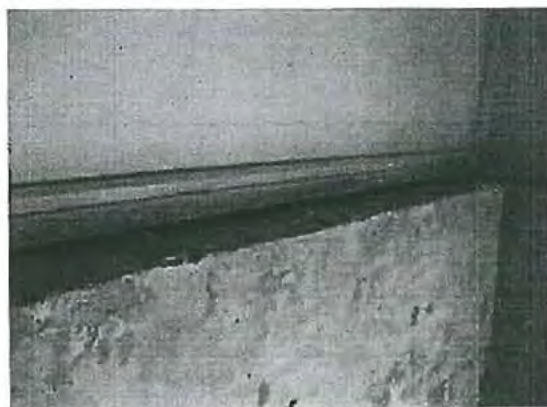
Foto 15

e.- Desnivel en la viga ubicada en la caja escala, acusada por la instalación de moldura; y en el piso del recinto del living-comedor evidenciado por diferencias de altura del guardapolvo. Fotos 15 y 16.

Terminación inadecuada en viga de caja escala

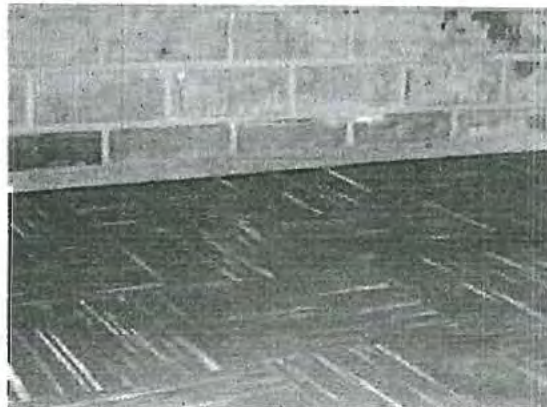
Foto 16

Desnivel en piso del recinto del living-comedor

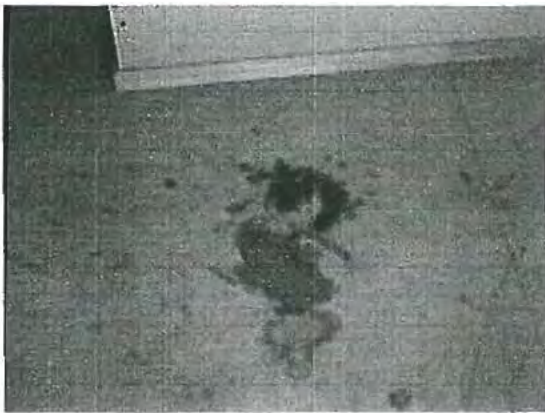
Foto 17

Algunas planchas de revestimientos de piso del 2° nivel manchadas

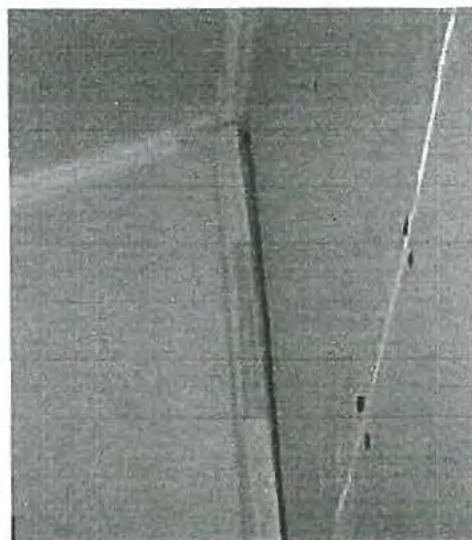
Foto 19

Falta de fijación de algunas molduras de cuarto rodón

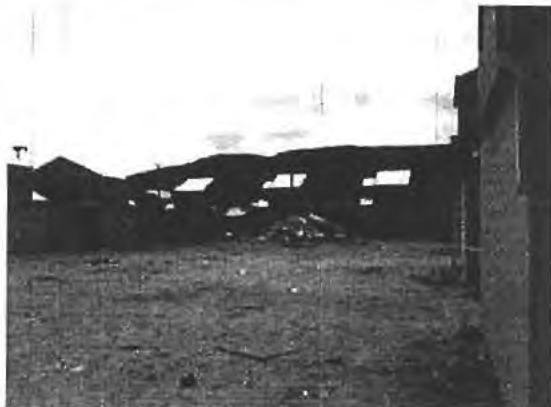
Foto 1

Obras sin terminar

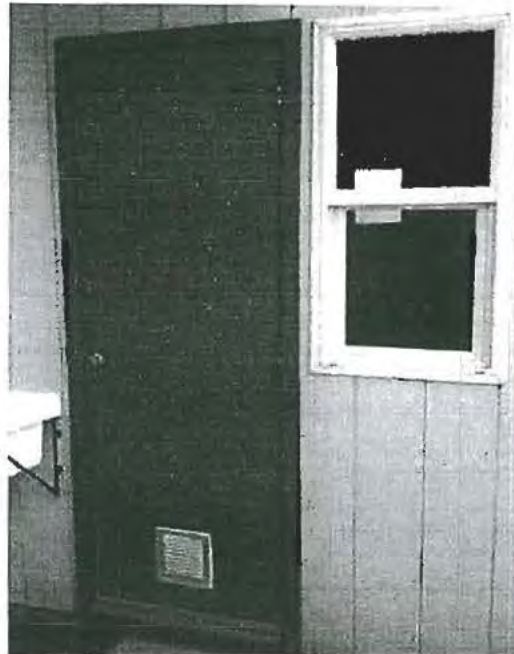
Foto 11

Ventana que no corresponde según proyecto

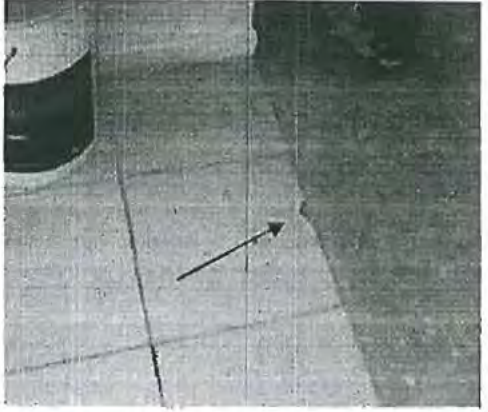
N°	Beneficiario	Dirección	Estado de la Obra
1	[REDACTED]	[REDACTED]	Palmeta de revestimiento de piso de cocina se encuentra quebrada

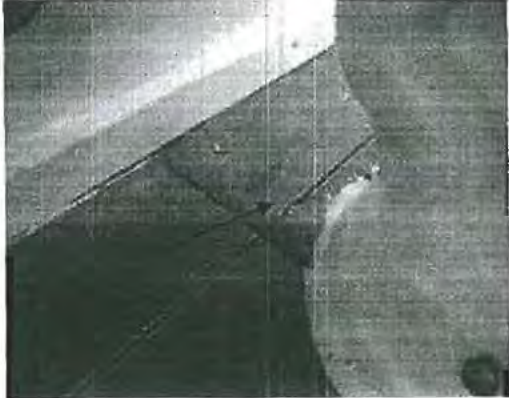
N°	Beneficiario	Dirección	Estado de la Obra
5	[REDACTED]	[REDACTED]	Se observa filtración en WC

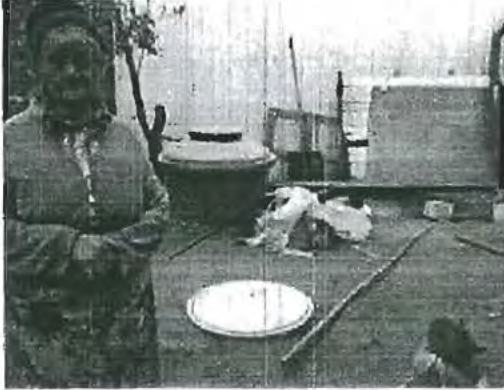
Equipo hidropack se encuentra sin caseta de protección.

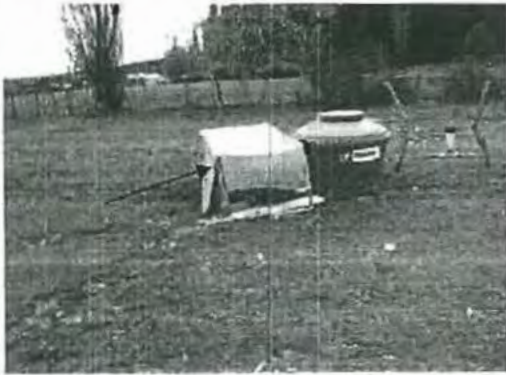
Equipo hidropack se encuentra sin caseta de protección.

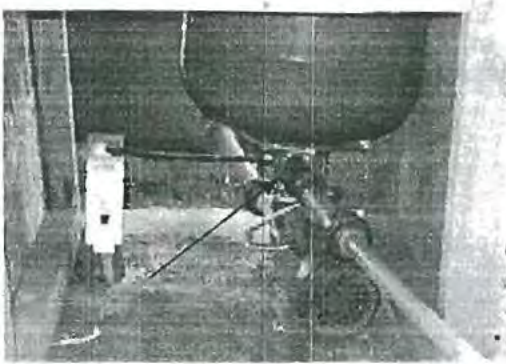
Equipo de hidropack se encuentra con pieza quebrada.

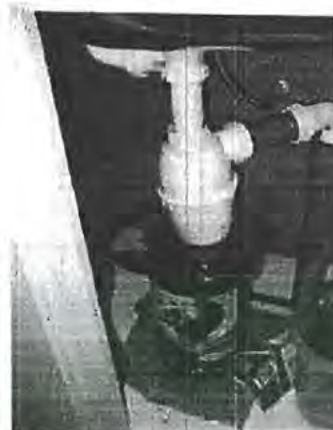
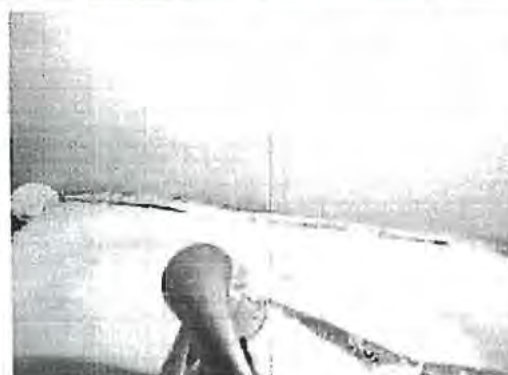
N°	Beneficiario	Dirección	Estado de la Obra
17	[REDACTED]	[REDACTED]	Se advierte sifón de lavaplatos desprendido.
			Mejorar terminación de sello de lavamanos.
			Informa el beneficiario que el WC se tapa en forma reiterada.

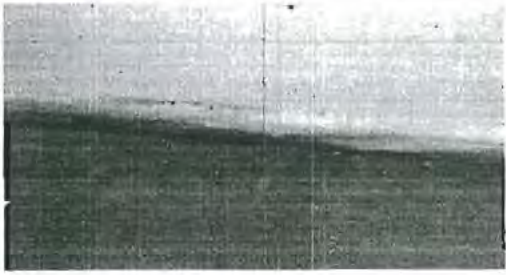
N°	Beneficiario	Dirección	Estado de la Obra	
20	[REDACTED]	[REDACTED]	Se observa filtración de agua desde el baño hacia recinto contiguo, además se debe mejorar sello de tina.

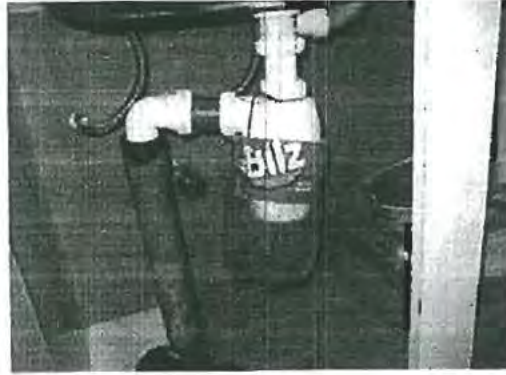
Se observa filtración en sifón de lavaplatos.

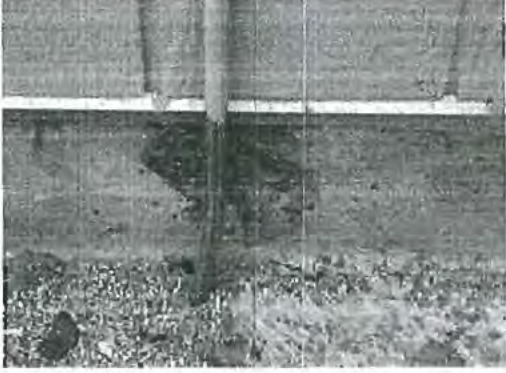
N°	Beneficiario	Dirección	Estado de la Obra
25	[REDACTED]	[REDACTED]	Ajustar puertas de los tres dormitorios, no cierran correctamente.
			Se detecta filtración en sifón de lavamanos.
			Reparar sobrecimiento y se observa además enfierradura a la vista.

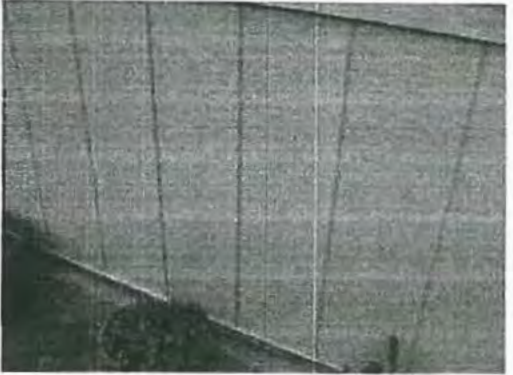
N°	Beneficiario	Dirección		Estado de la Obra
31	[REDACTED]	[REDACTED]	Limpieza exterior de muros.

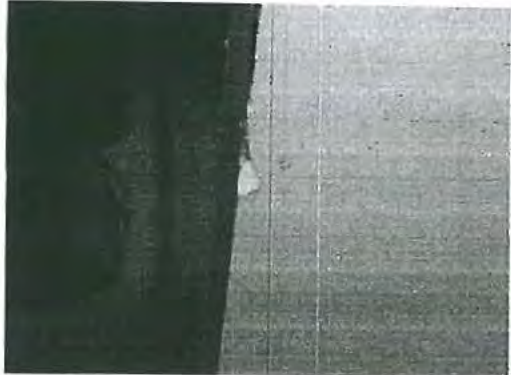
Borde de tabique de cocina dañado.

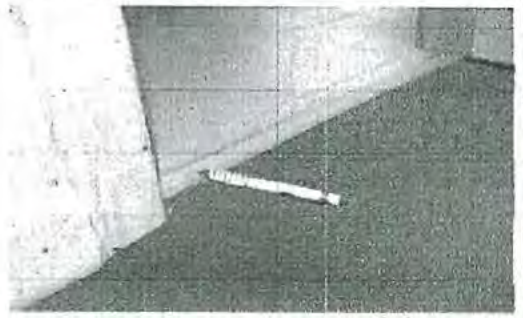
Cubrepiso de dormitorios instalados, sobrepuestos sin pegamento	de mal sin

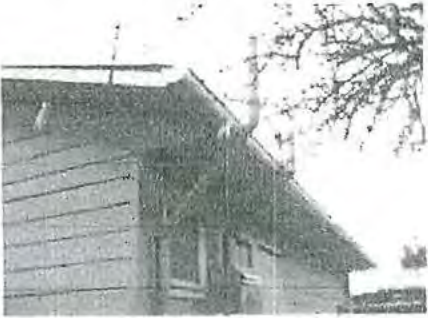
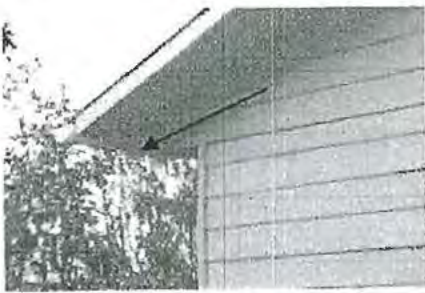
N°	Beneficiario	Dirección	Estado de la Obra		
12			Falta instalación de bajad y canal de aguas lluvias.	la

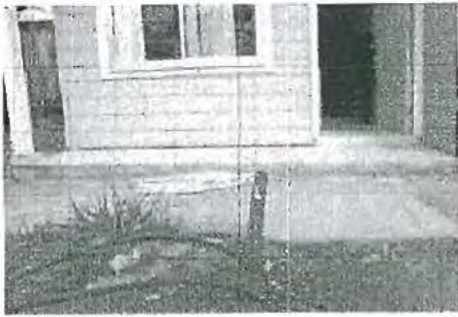
Los cubrepisos de los dormitorios están mal instaladas ya que se encuentran sobrepuestas. .	
			Se aprecia un desnivel evidente en radier de acceso.

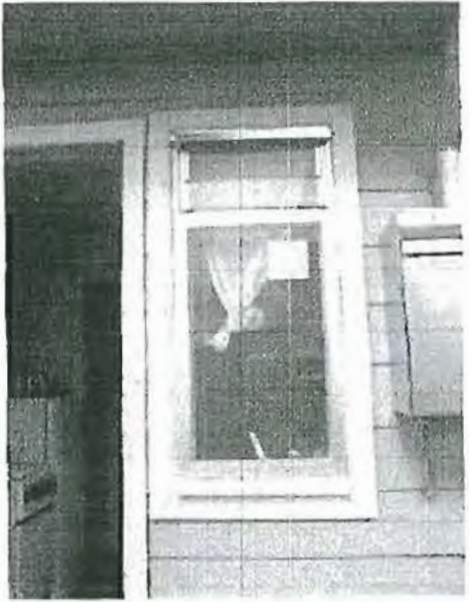
Se advierte que la celosía instalada en la puerta de cocina no cuenta con reticulado.
			Reparar puerta del baño ya que no cierra correctamente.
			Falta pintura en revestimiento exterior entre ventana y puerta de cocina

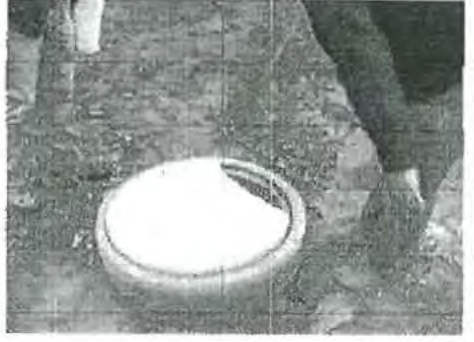
N°	Beneficiario	Dirección	Estado de la Obra	
18			Se advierte que la planchas de revestimiento de cielos se encuentran con hongos.	
			Tapa de cámara de drenes se encuentra quebrada

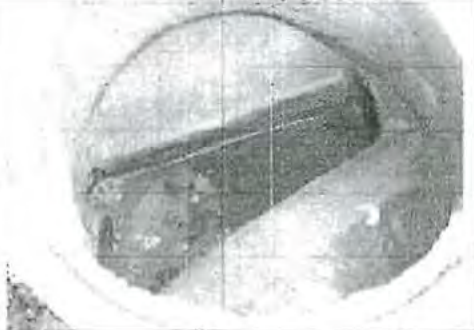
Se advierte una mala ejecución de la banqueta de la cámara de alcantarillado ya que se advierte que no tiene la pendiente suficiente para una adecuada evacuación toda vez que se observa agua acumulada.

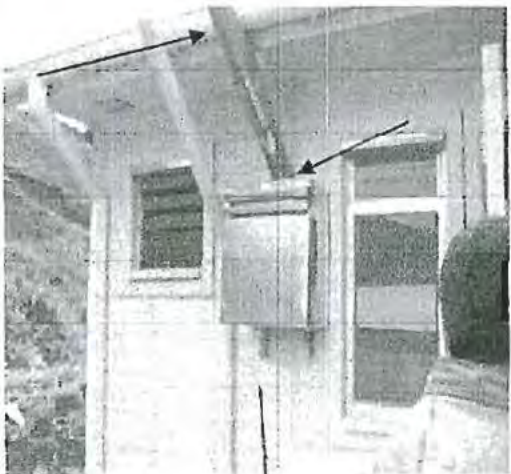
N°	Beneficiario	Dirección	Estado de la Obra
24	[REDACTED]	[REDACTED]	Falta reticulado de celosía de puerta de cocina
			Repasar puerta de cocina, no cierra en forma adecuada.
			Se advierte que la instalación del calefont no cuenta con un vertical para conectar éste a un tubo de evacuación de gases, así también se observa que este ducto de evacuación de gases queda pegado al canal de agua lluvias de PVC, por lo que al calentarse el ducto lo cristalizará finalmente rompiéndolo.

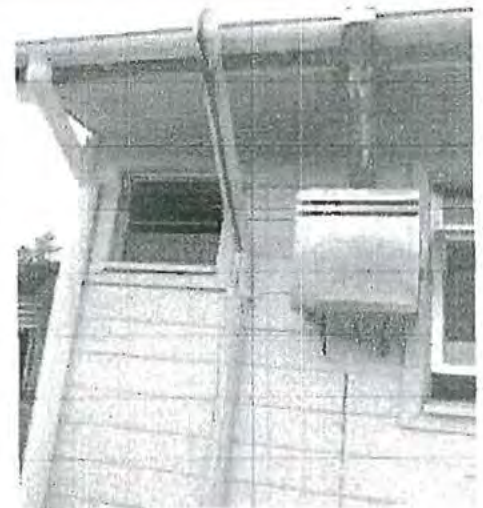
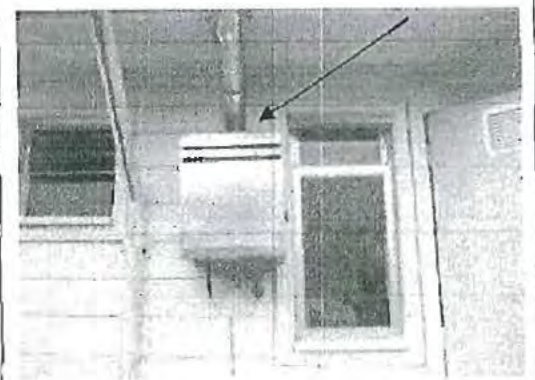
N°	Beneficiario	Dirección	Estado de la Obra
25			Alfombra mal instalada, se encuentra sobrepuesta y no pegada.
			Se detecta filtración en ducha.
			Limpia y repinta tubo de ventilación.
			La instalación del calefón no cuenta con un vertical para conectar éste a un tubo de evacuación de gases, así también se observa que este ducto de evacuación de gases queda pegado al canal de agua lluvias de PVC, por lo que al calentarse el ducto lo cristalizará.

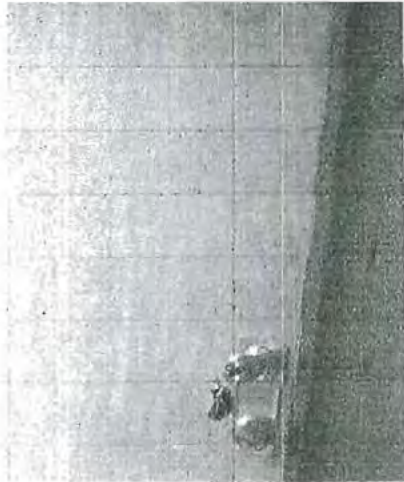
Se advierte la falta de reticulado de celosía en puerta de cocina
			Ajustar vidrio de ventana de cocina, se encuentra suelto
			Ajustar puerta de baño, no cierra
			Falta pintura en puerta de acceso.

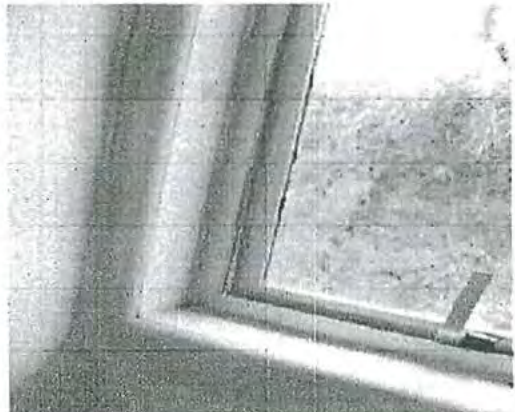
Falta reticulado en puerta de cocina.	
			Ventana de cocina descuadrada.

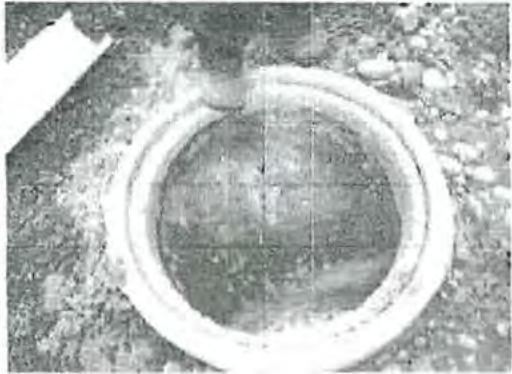
N°	Beneficiario	Dirección	Estado de la Obra	
29			Falta tapa de cámara de alcantarillado.

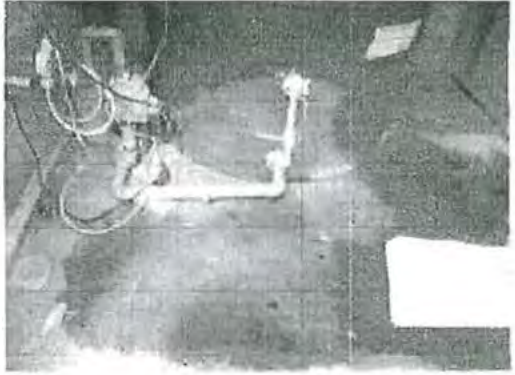
N°	Beneficiario	Dirección	Estado de la Obra	
32			Faltan fijaciones en revestimiento de cuello de pasillo.	
			Conexión de estanque de acumulación de agua potable con filtración.

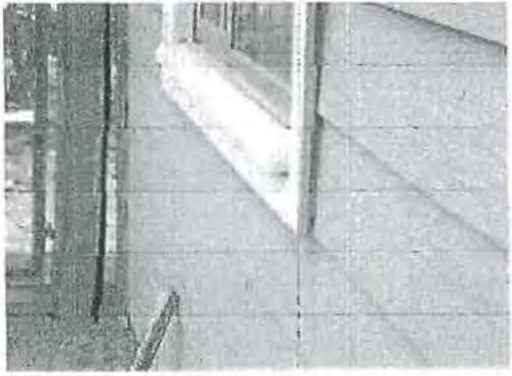
Falta cortagotera en alfeizar

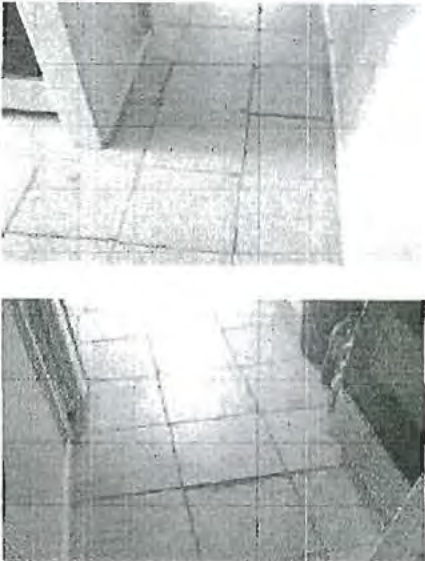
Terminación de fragüe inadecuada

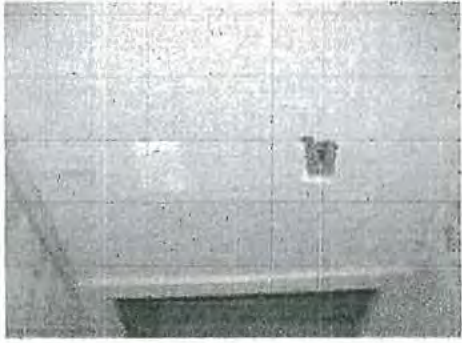
Plancha de revestimiento de cielo quebradas en zonas de cajas eléctricas.

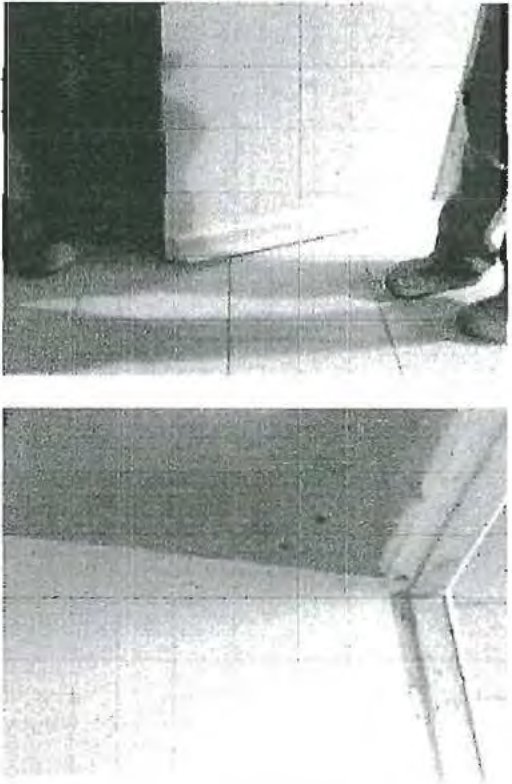
N°	Beneficiario	Dirección	Estado de la Obra	
34			Falla eléctrica en equipos exteriores del tipo tortuga.	
			Instalación de cubrepiso de dormitorios inadecuada ya que se encuentra sobrepuesta y no pegada.	
			Terminación de fragüe inadecuada	
			Se advierte puerta de acceso dañada.

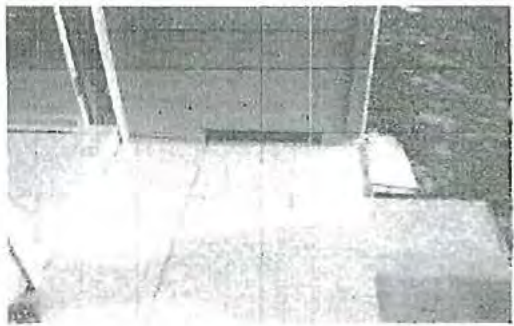
Estanque de WC no funciona correctamente ya que no se corta el agua en forma automática.	
			Se observa la presencia de oxido en clavos de zonas húmedas.	
			Falta cortagotera en alfeizar	
			Se detecta la falta de revestimiento de cerámico en acceso.

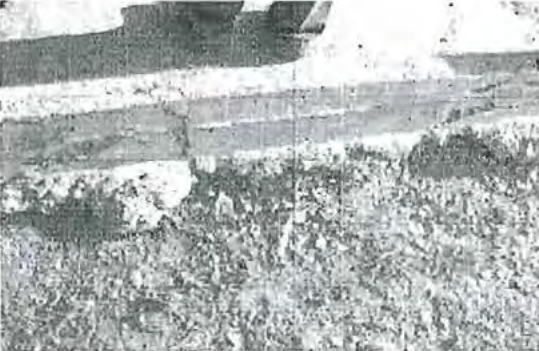
N°	Beneficiario	Dirección		Estado de la Obra
35			Mejorar terminación de radier exterior.

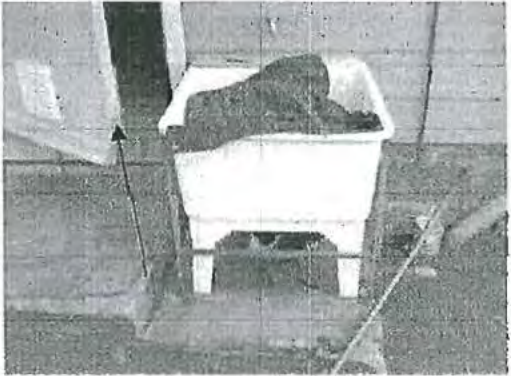
N°	Beneficiario	Dirección	Estado de la Obra	
36	[REDACTED]	[REDACTED]	Se advierte la instalación de lavadero exterior a una muy baja altura.

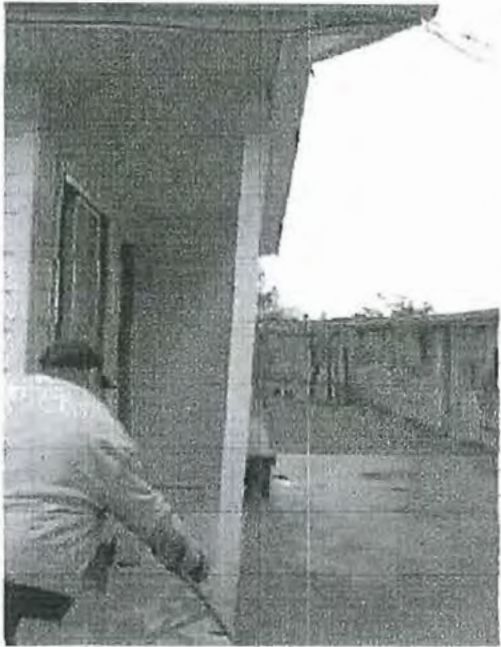
Se advierte que el pilar de acceso se encuentra desplomado.

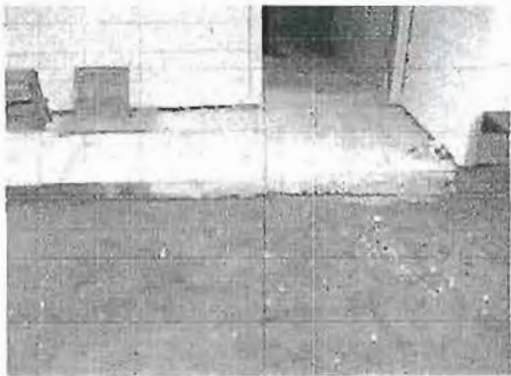
Mejorar terminación de radier de acceso.

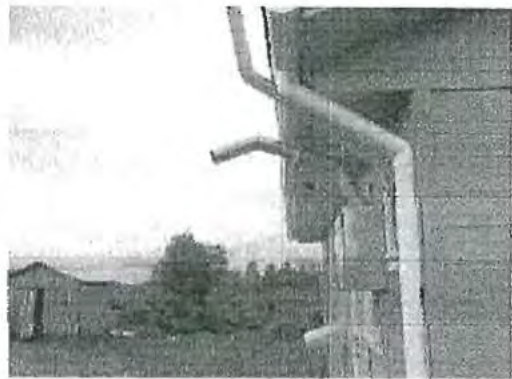
N°	Beneficiario	Dirección	Estado de la Obra
41	[REDACTED]	[REDACTED]	<p>Enderezar ducto de evacuación de gases de calefón, y además falta el sello de unión del ducto</p>

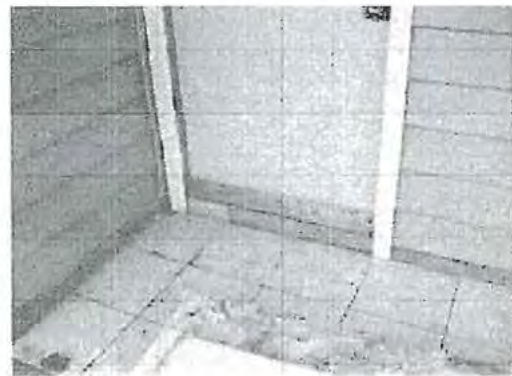
<p>Falta terminación de zócalo en puerta de acceso y además pintura de botagua.</p>

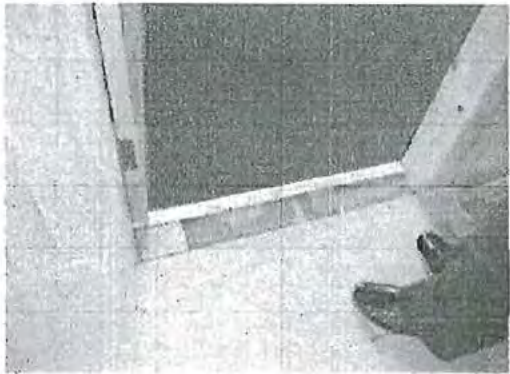
Falta terminación de instalación de revestimiento de piso interior.

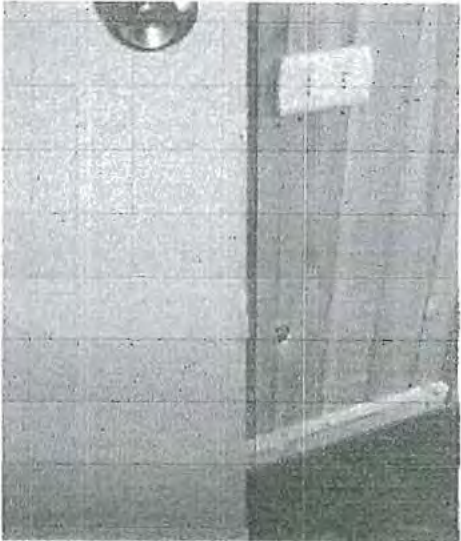
Las ventanas no cierran bien.	
			Puerta de dormitorio 2 desastillada.

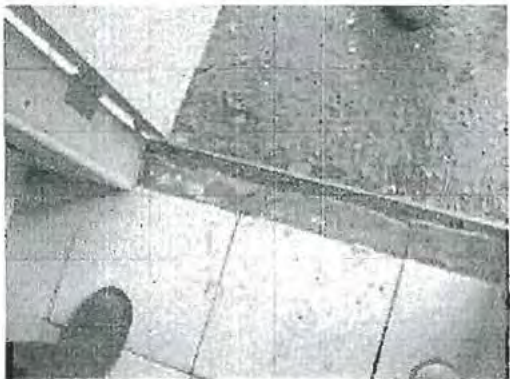
Falta de fijación en revestimientos de cielos.	
			Revestimiento de baños sin pintar.	
			Terminación de fragüe con terminación inadecuada	
			Ajustar ventanas descuadrada de la cocina.	
			Mejorar terminación de acceso cocina.

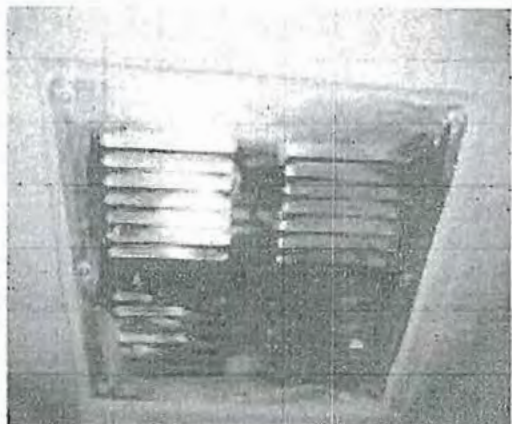
Fijar WC se encuentra suelto	
			Faltan tornillos de celosía de tina.

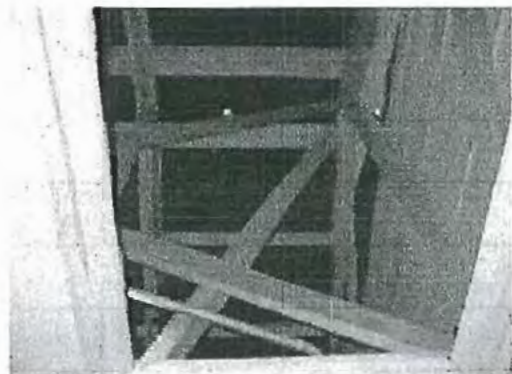
Falta tapa de gatera.

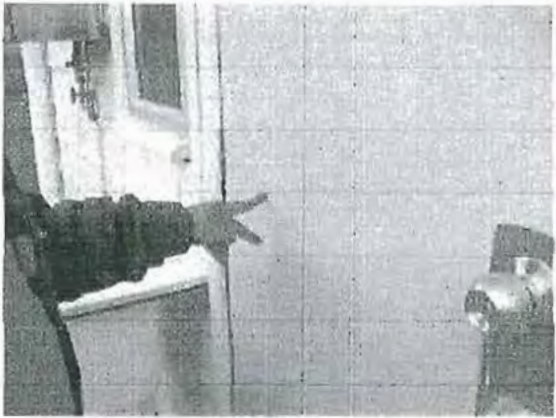
N°	Beneficiario	Dirección	Estado de la Obra	
42	[REDACTED]	[REDACTED]	Cambiar puerta de cocina.

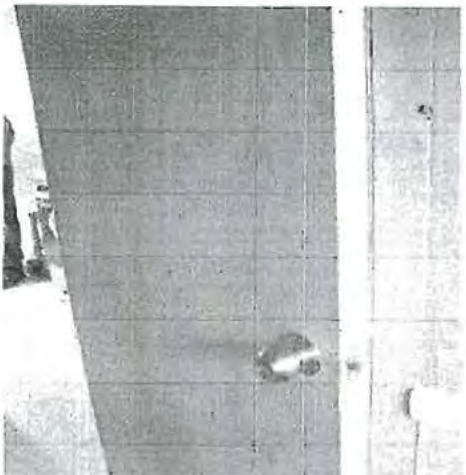
<p>Falta pintura de puertas en todas sus caras.</p>

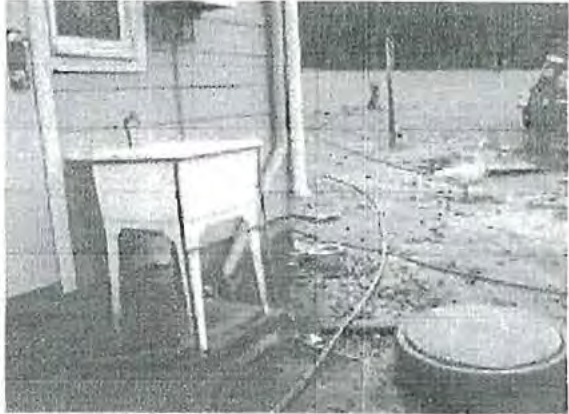
Falta cortagoteras en todos los alfeizar.
			Puerta de cocina se encuentra desaplomada.
			Bajada de agua alta o corta.

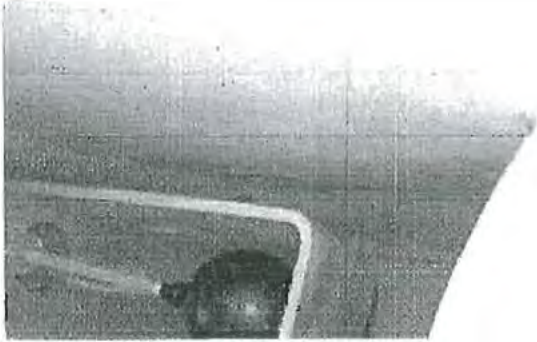
N°	Beneficiario	Dirección	Estado de la Obra
44			Terminación deficiente de fragüe de revestimiento de piso.
			Falta reticulado de celosía de puerta de cocina
			Se observa la falta pintura en las puertas en todas su caras
			Instalación de cubrepiso de dormitorios inadecuada ya que se encuentra sobrepuesta y no pegada.
			Ventanas en general no cierran correctamente.
			Colocar topes a tapa de WC, ya que no permite que el agua corte al llenarse el estanque, por la tapa muy baja.

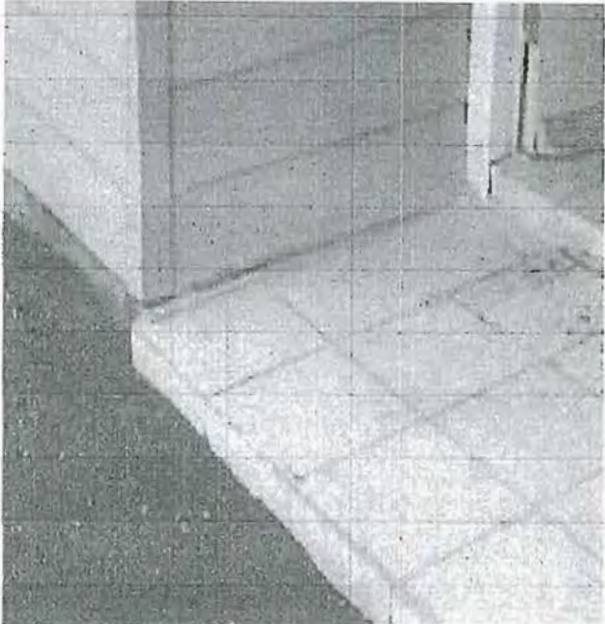
Falta cortagotera de afeizares.	
			Desnivel de radier de acceso.

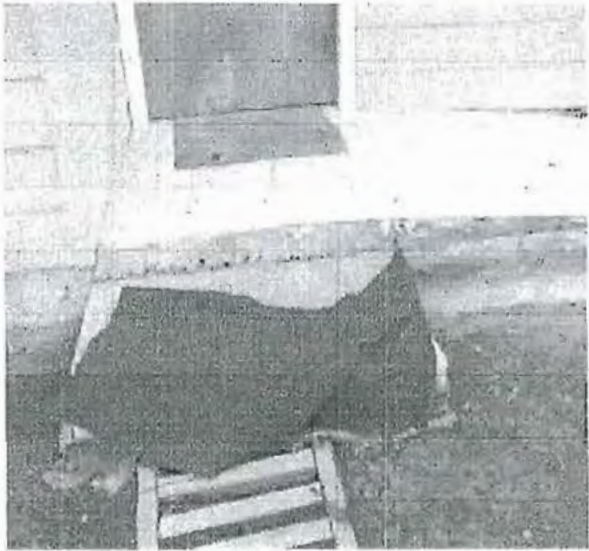
Mejorar terminación de radier de acceso, falta la pintura de la puerta y su botaagua.

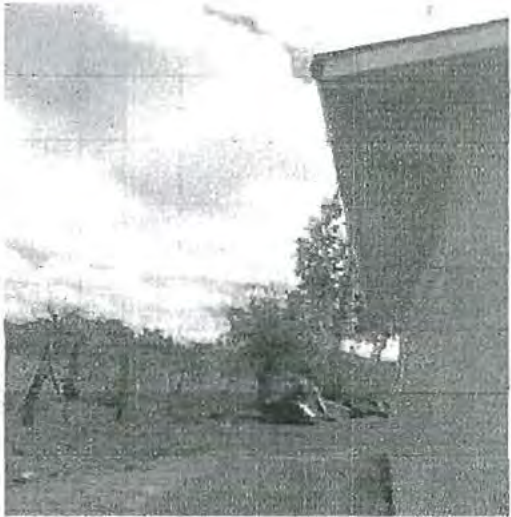
Falta instalación de la bajada y el canal de aguas lluvias.

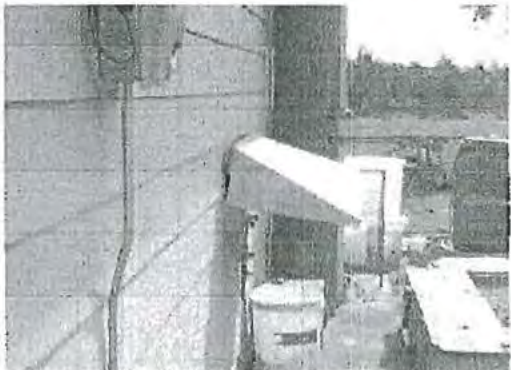
Reforzar fijación de techo de caseta de gas.

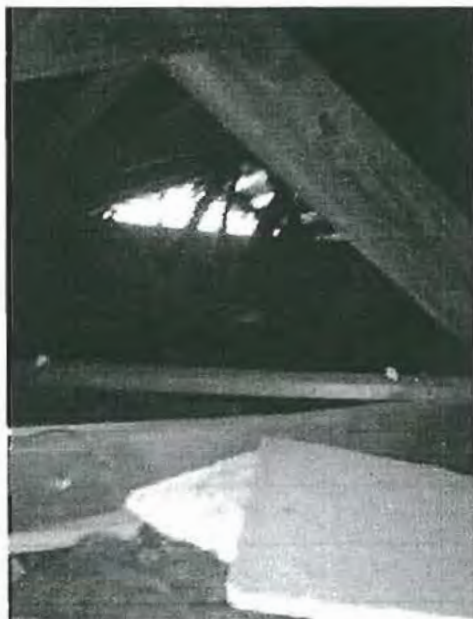
Foto 1

Falta de poliestireno expandido

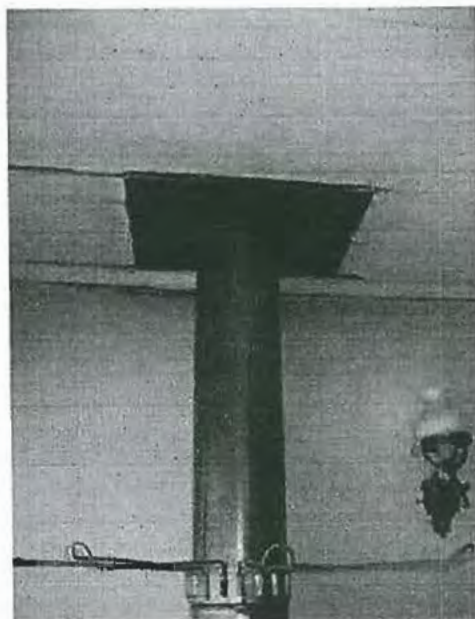
Foto 2

Gotera en tubo de estufa

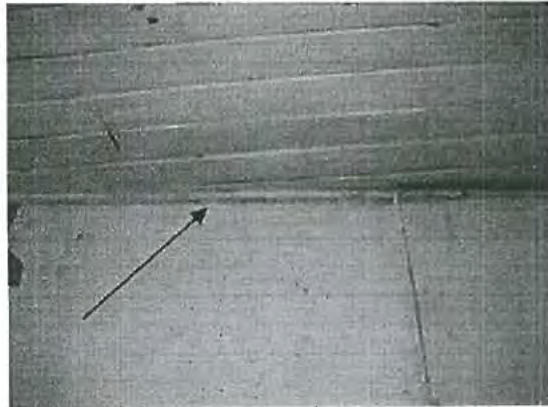
Foto 3

Filtración de aguas en encuentro de cielo con muro ubicado

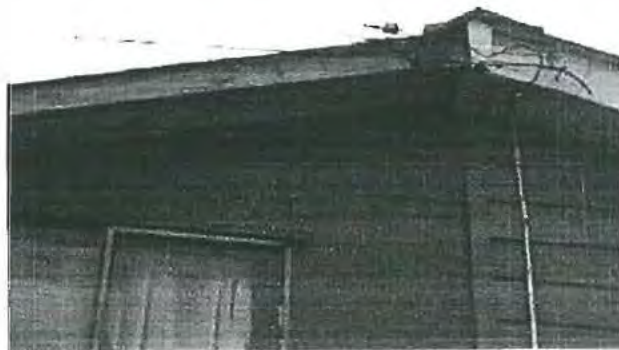
Foto 4

Terminación de tapacana y moldura en encuentro de aleros

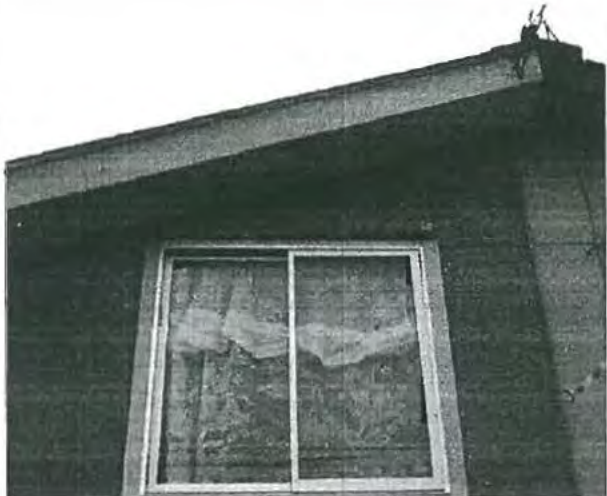
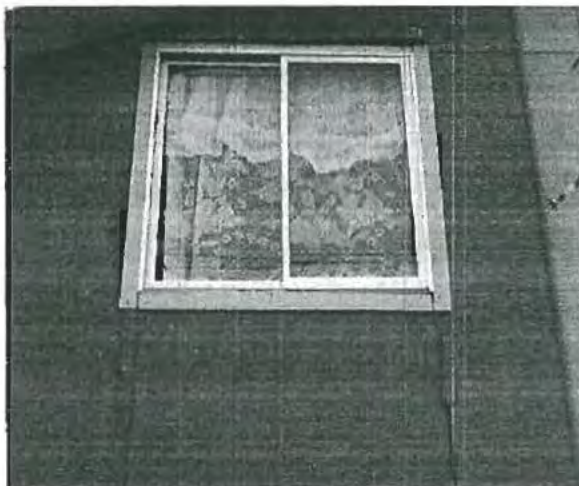
Revestimiento exterior quebrado

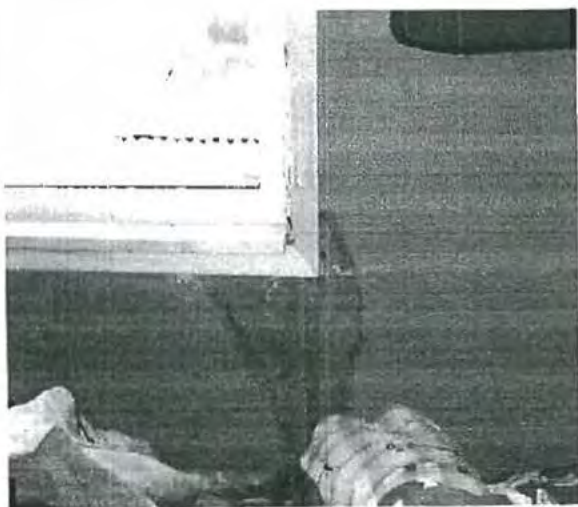
Filtración en ventana del segundo piso debido a una mala instalación.

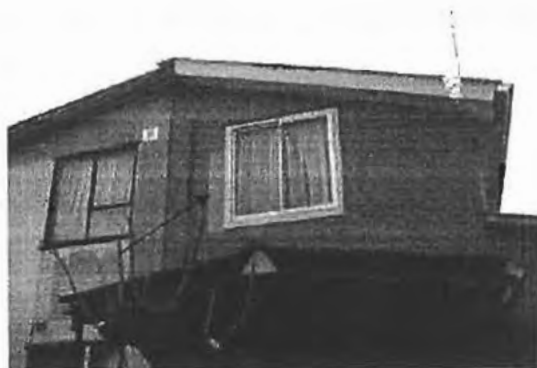
Foto 1

Plancha de revestimiento exterior quebrada

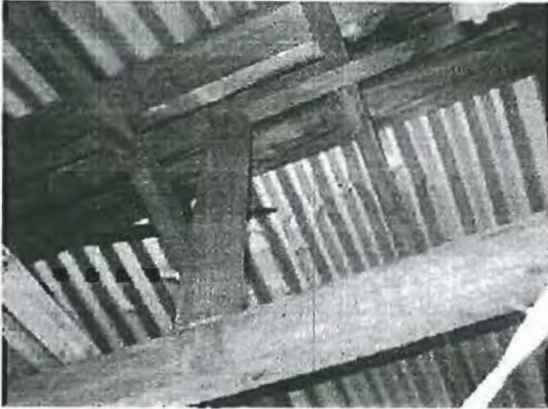
Foto 4

Planchas de zinc en la misma vivienda que fueron dañadas

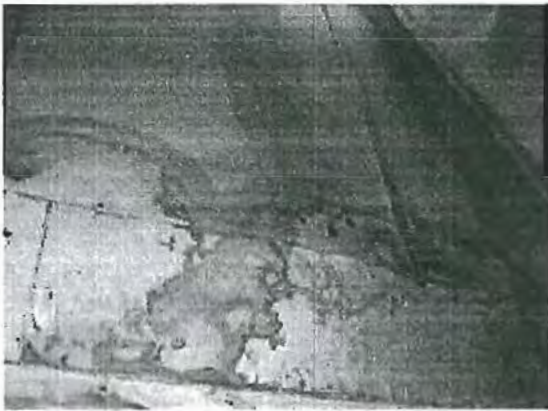
Foto 5

Revestimiento interior con filtración de aguas lluvias

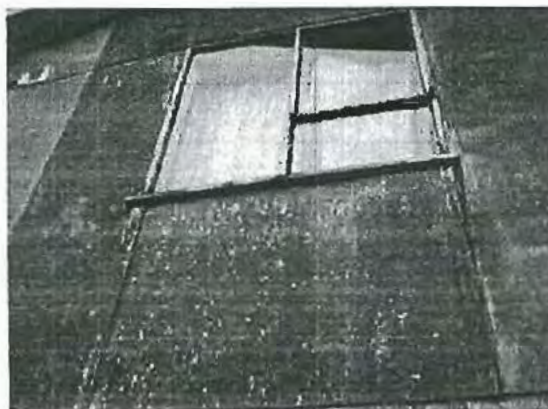
Foto 7

Revestimiento exterior dañado

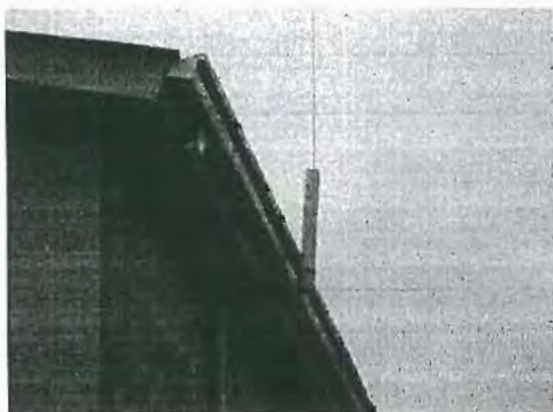
Foto 16

La falta de sello en canal de aguas lluvias y su correspondiente bajada

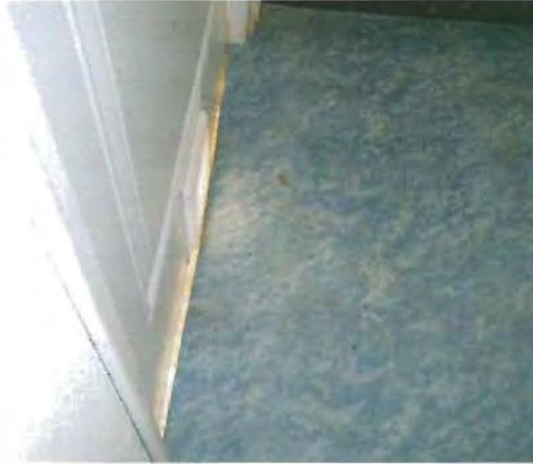
Por otro lado, cabe consignar que existe una deficiente terminación en el encuentro de las puertas de cocina con el radier, observándose aquella llegada en línea sinuosa.

Al respecto, el Servicio indicó que las irregulares terminaciones detectadas en los rasgos de ventanas de baños y cocinas, además de los defectos observados en la terminación de los radiadores en la llegada a las puertas de cocina, se incluirán en el oficio que será enviado la EGIS patrocinante del proyecto y a la empresa constructora a cargo de la ejecución de las viviendas, para que realicen la rectificación de dichas observaciones.

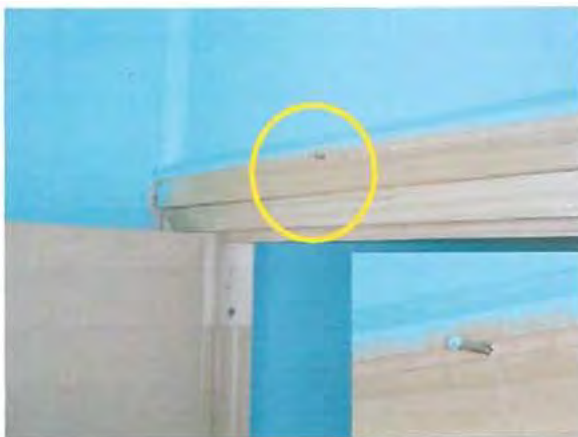
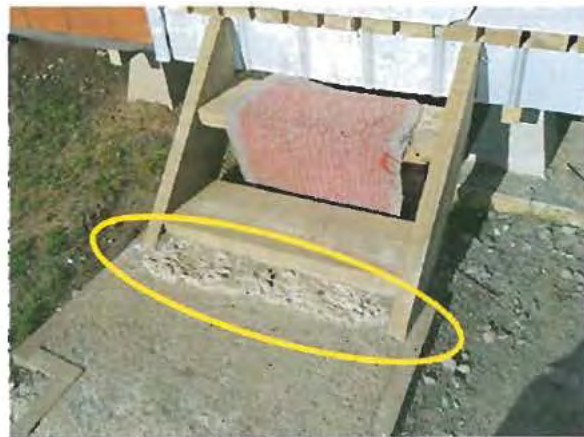
- Los clavos con los que se instalaron las pilastras no fueron introducidos totalmente, en los casos que éstas fueron fijadas en las canterías.
- El pavimento de hormigón en el acceso de algunas viviendas quedó desnivelado, además de tener una irregular terminación.
- Ausencia de sello en la unión de placas de fibrocemento en frontones.
- El sello de silicona en las ventanas no se aplicó por todo el perímetro del elemento.
- Se constató, que algunas de las uniones de los sifones con el del tubo de PVC de descarga de los lavamanos, lavaplatos y lavaderos, no poseían collarín de goma, elemento que hace impermeable la instalación en esa zona.

Sobre el particular, el Servicio manifestó que en su mayoría las observaciones han sido subsanadas, y el resto se encuentra en proceso de corrección, sin embargo no adjunta antecedentes que permitan verificar lo informado, razón por la cual, se mantiene la observación hasta validar su cumplimiento en una futura visita de seguimiento.

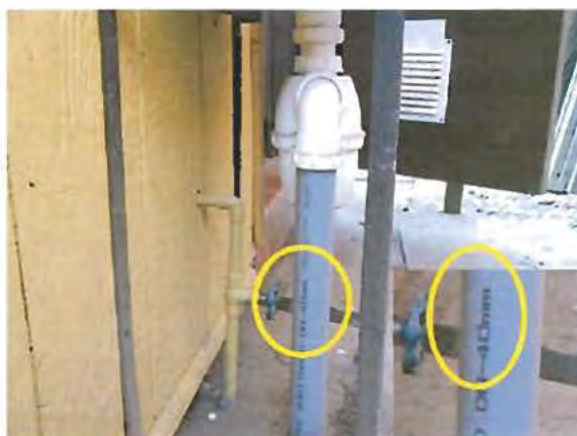
a) Se constató que los ductos de descarga sanitaria de los lavaderos exteriores, tienen un diámetro de 40mm, transgrediendo lo dispuesto en el anexo 5, del decreto N° 50, de 2002, del Ministerio de Obras Públicas, en el cual se establece que el diámetro mínimo de la tubería de descarga para lavaderos debe ser de 50 mm.

Sobre la materia, la Entidad manifestó que solicitará a la EGIS y al contratista, el cambio de las tuberías de descarga de los lavaderos a 50 mm, debiendo mantenerse lo observado hasta verificar su corrección en una próxima visita a ese servicio.

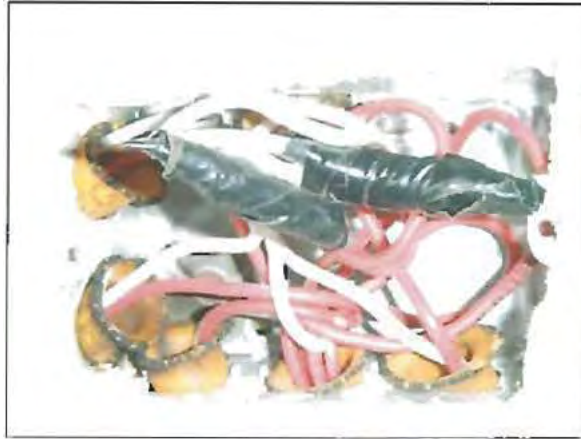
b) Se observó que en la unión de los ductos eléctricos con las cajas de derivación y de otros artefactos, no se utilizó ningún elemento que evitase la presencia de rebabas en el término de las tuberías, vulnerándose lo dispuesto en el numeral 8.2.9.12, de la NCh. 4/2003, en el cual se indica que en las entradas de las tuberías a cajas u otros accesorios similares se deberá colocar una boquilla o adaptador para proteger a los conductores de la fricción, a menos que el diseño de la entrada de la caja o el accesorio sea tal que proporcione dicha protección.

Sobre el particular, el Servicio en su respuesta expresó que solicitará a la EGIS y a la empresa constructora la normalización de la instalación eléctrica mediante la colocación de algún elemento que evite producir daño a los conductores eléctricos en la entrada de las cajas de derivación, por lo cual se mantiene lo observado, hasta verificar su corrección en una futura visita de seguimiento

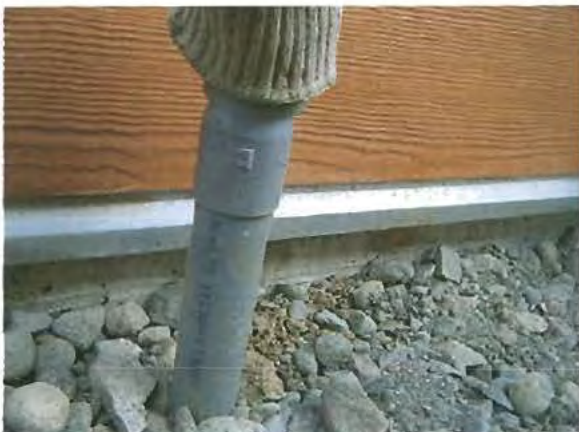
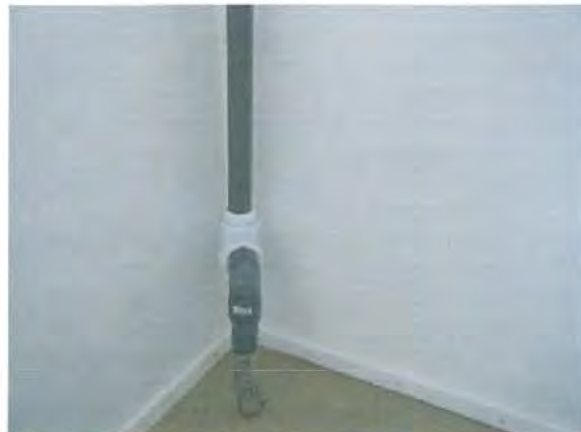
a) Se constató en las 12 viviendas visitadas, que los ductos de descarga sanitaria de los lavaderos exteriores y de las lavadoras, tienen un diámetro de 40mm, transgrediendo con ello lo dispuesto en el anexo 5, del decreto N° 50, de 2002, del Ministerio de Obras Públicas, el cual se establece que el diámetro mínimo del ducto de descarga para los artefactos precitados debe ser de 50mm.

La respuesta entregada por el Servicio, en cuanto al diámetro mínimo de la descarga de lavadora es atendible, por tanto se levanta lo observado en ese aspecto, sin embargo, cabe mantener lo observado respecto a la descargada de lavadero, debiendo verificarse en una próxima visita de seguimiento su rectificación.

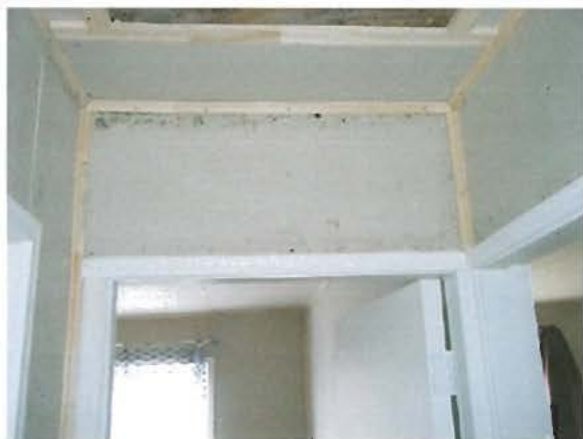
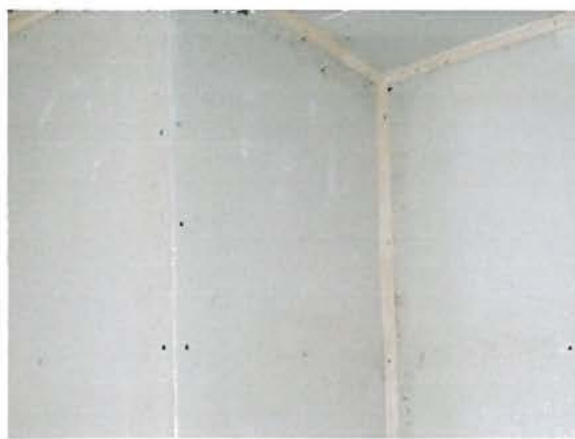
b) Se observó la presencia de humedad y hongos en diversos sectores de todas las viviendas visitadas.

Al respecto, el Servicio indicó que exigirá la rectificación de lo observado a la EGIS y a la empresa constructora mediante el envío de un oficio.

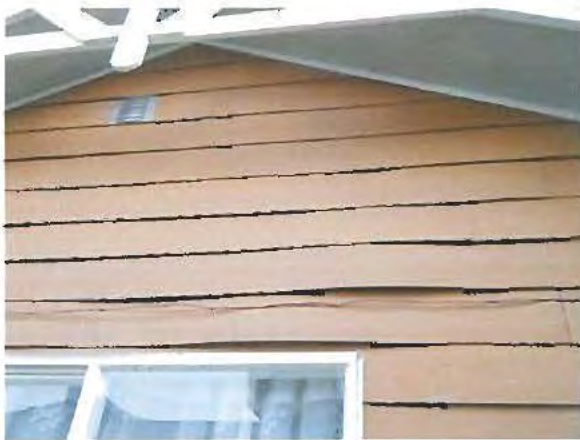
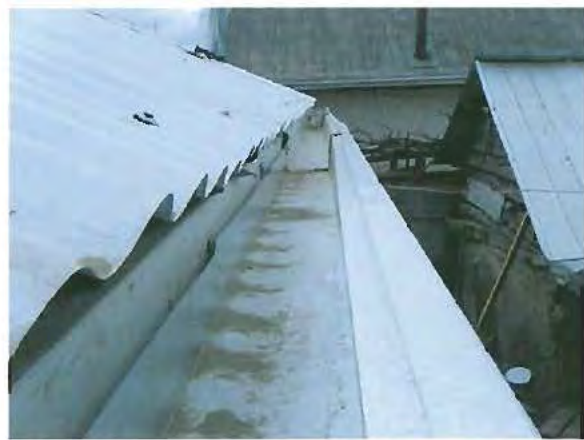
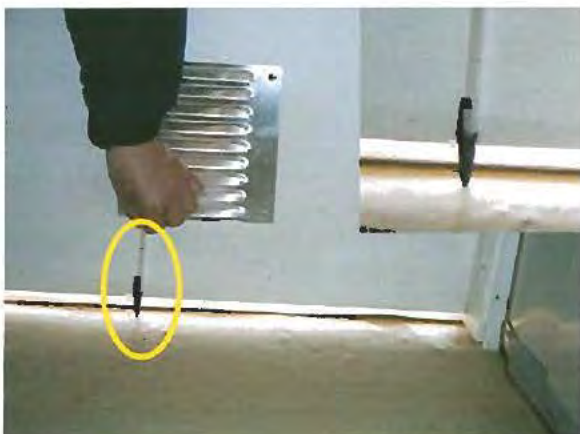
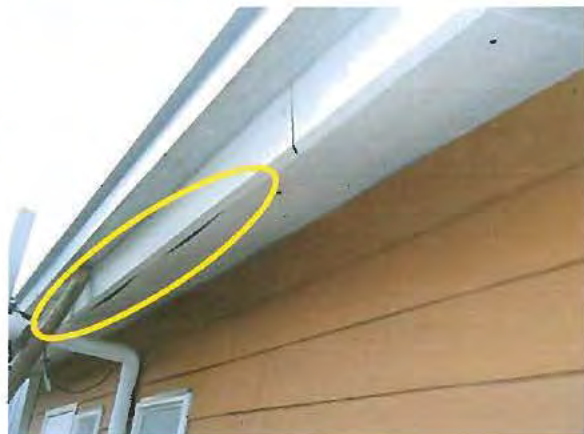
- El revestimiento exterior presenta deformaciones en varios sectores de la vivienda.
- Algunas planchas de cubierta no alcanzan a llegar a la canal de aguas lluvias, permitiendo con ello la filtración de agua entre el tapacán y la canal.
- En la puerta de la salida de cocina se observó una excesiva huelga inferior de casi 3cm.
- Se observó que el revestimiento inferior de los aleros se encuentra suelto, debido a los escasos puntos de fijación que tienen las planchas de fibrocemento.
