INFORME FINAL

**Servicio de Vivienda y
Urbanización de las regiones de
Valparaíso, del Libertador Bernardo
O'Higgins, del Maule, del Biobío, de la
Araucanía y Metropolitana**

Número de Informe: 62/2011
11 de junio de 2013

REMITE INFORME FINAL CONSOLIDADO
N°62, DE 2011, SOBRE AUDITORÍA AL
PROGRAMA CHILE UNIDO
RECONSTRUYE MEJOR, EN EL
SERVICIO DE VIVIENDA Y
URBANIZACIÓN.

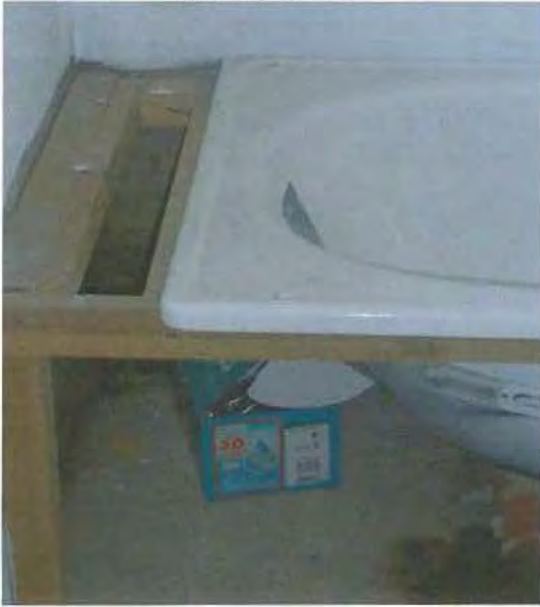
Foto N° 19

Falta de imprimante asfáltico en estructura madera del tabique del baño y tina. [redacted]

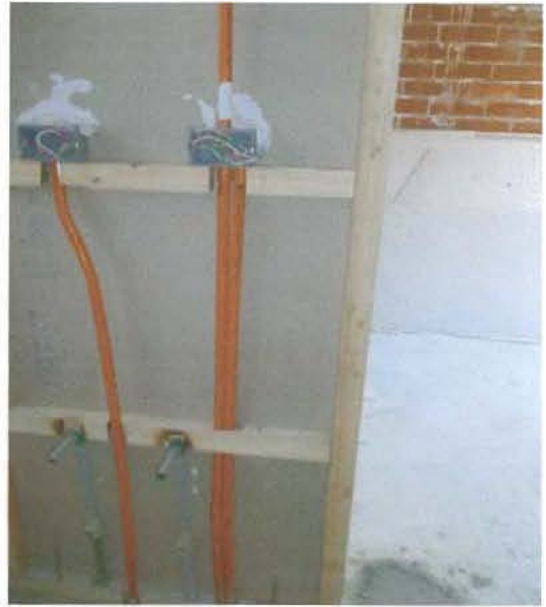
Foto N° 20

En igual dirección, detalle de falta de imprimante asfáltico

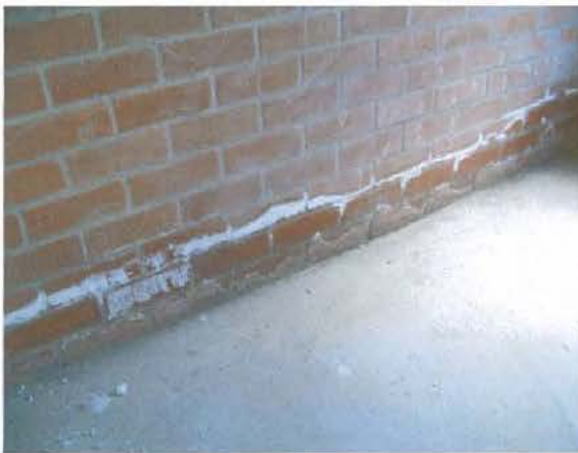
Foto N° 21

La respuesta del Servicio no satisface lo observado, toda vez que en las viviendas que se observó humedad y hongos no fue instalado el forro botagua, lo cual evidentemente permitió el ingreso de humedad hacia el interior, por tanto, se mantiene la observación, hasta verificar en un próximo seguimiento la correcta instalación del citado elemento faltante.

Presencia de humedad en muros

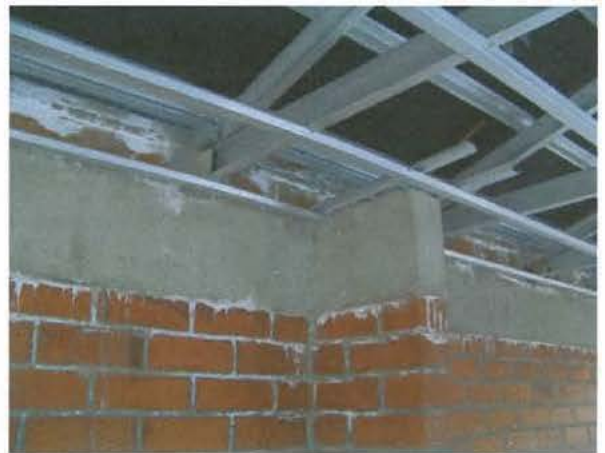
Foto N° 22

Presencia de humedad en muros

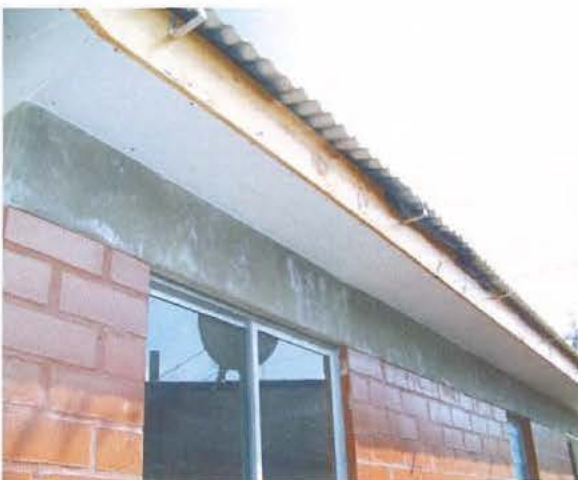
Foto N° 23

Detalle de humedad en muros

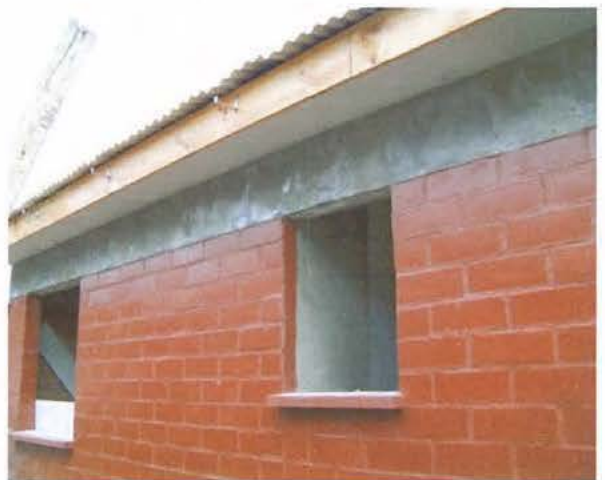
Foto N° 24

Presencia de humedad en muros

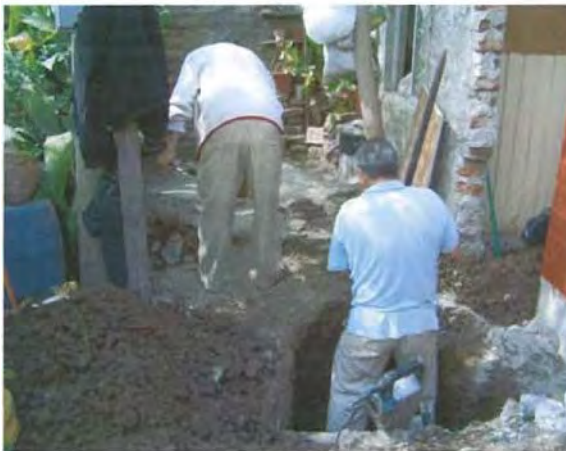
Foto N° 27
Personal no utiliza cascos ni guantes en faenas

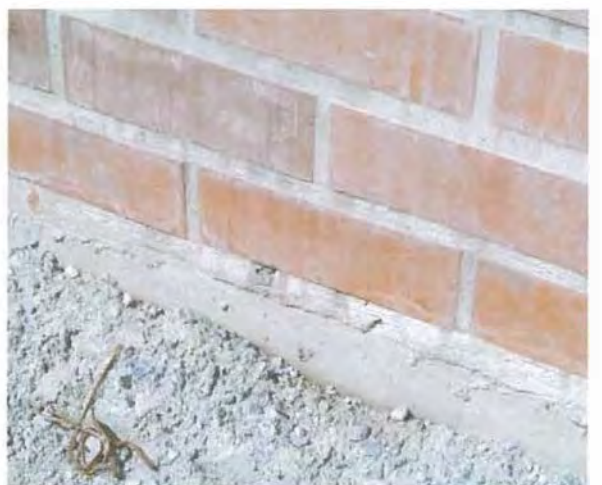
Foto N° 30
Similar situación en calle [REDACTED]

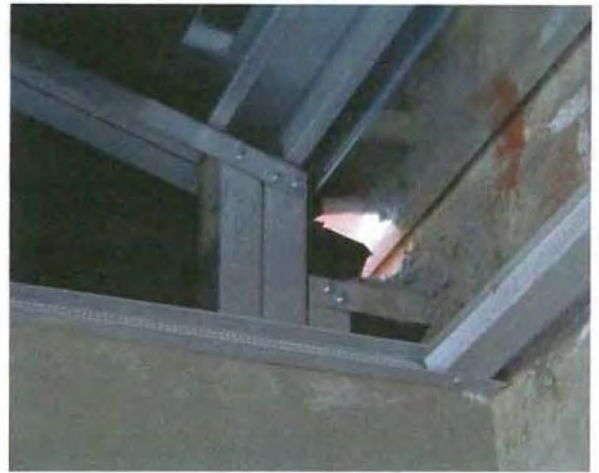
Foto N° 32
Similar situación en calle [REDACTED]

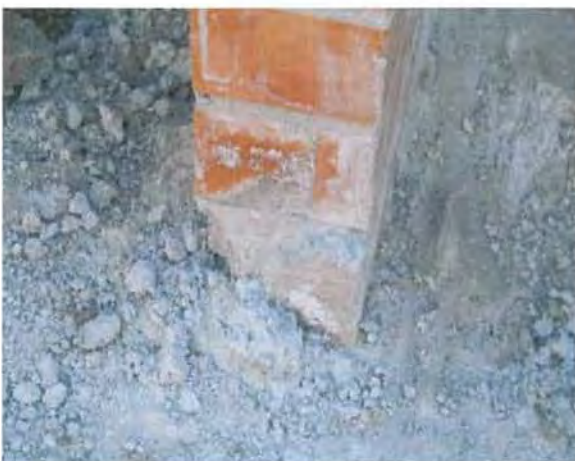
g) En la casa ubicada en calle El Nopal N°222, se observó que el material de relleno utilizado para la conformación de la base del radier contenía basura y vidrios, transgrediendo las exigencias del punto 4.1.6 de las especificaciones técnicas del proyecto (anexo N°4, foto N°34). Asimismo, se detectó presencia de nidos de piedra en los sobrecimientos.

Foto N° 34
Material de relleno contiene basura y vidrios,
calle [REDACTED]

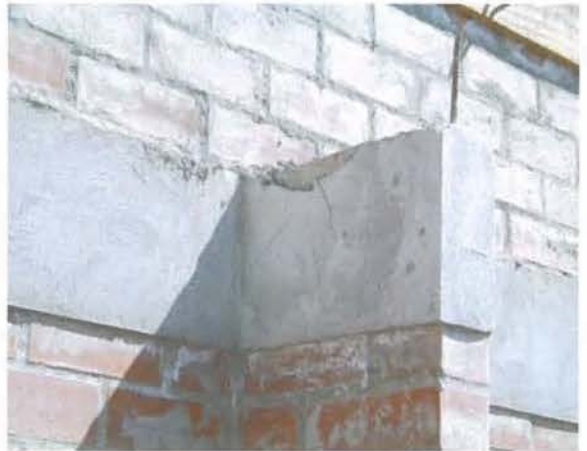
Foto N° 40
Estuco de la cadena partido, calle [REDACTED]

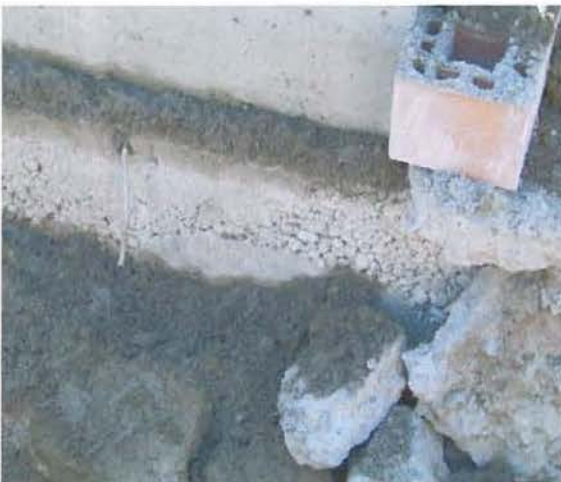
Foto N° 41
Sobrecimiento con nidos de piedras,
calle [REDACTED]

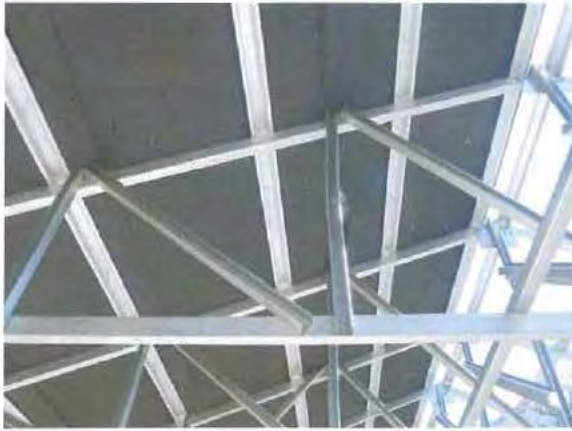
Foto N° 55
Perfiles doblados

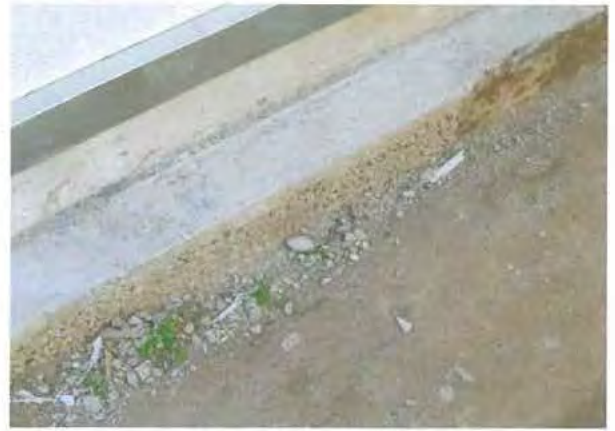
Foto N° 56
Nidos de piedra en cemento, calle [REDACTED]

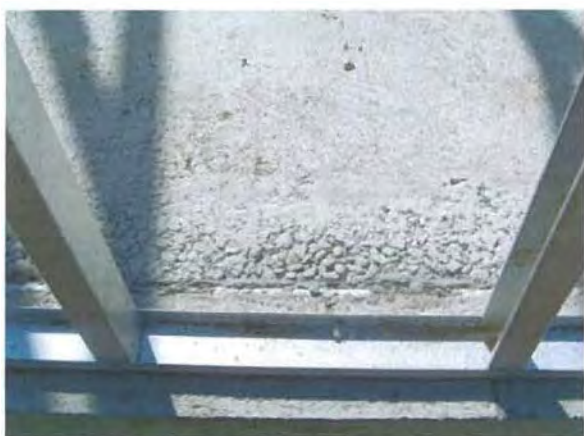
Foto N° 63
Nidos de piedra en radier

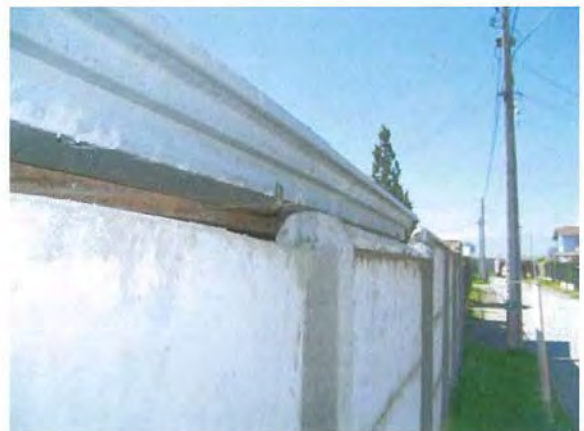
Foto N° 83
Barda incompleta, calle [redacted]

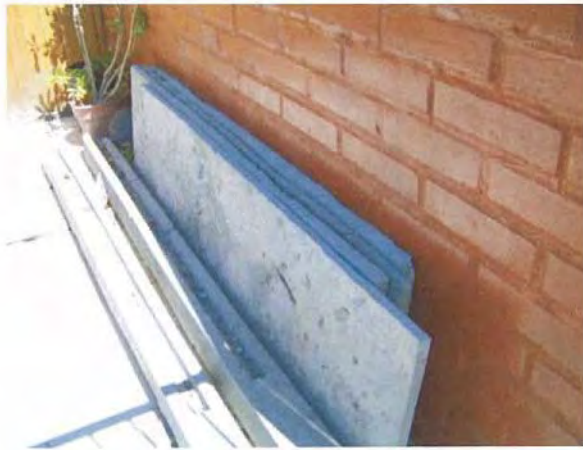
Foto N° 84
Placas sin utilizar, calle [redacted]

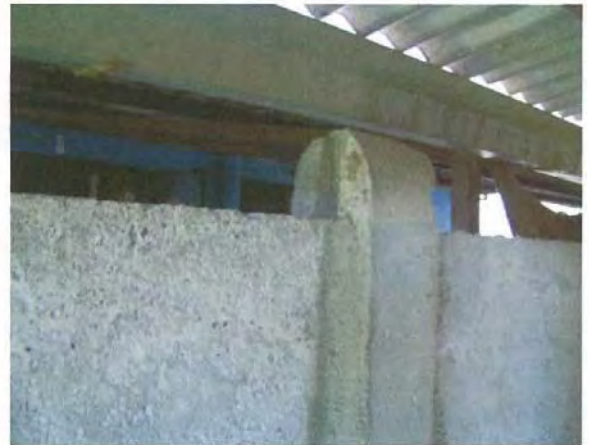
Foto N° 85
Barda incompleta, calle [redacted]

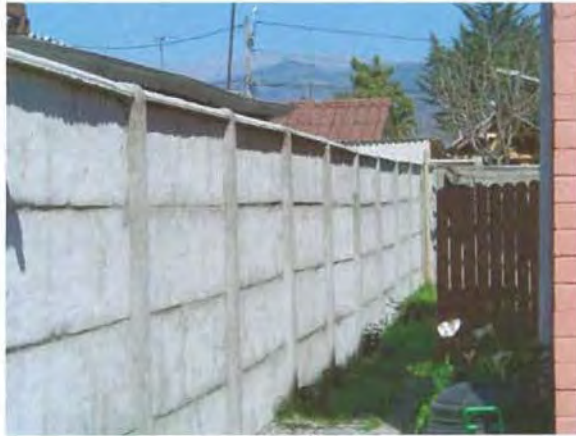
Foto N° 90
Pandereta desaplomada, calle [REDACTED]
